現地災害調査速報

平成27年9月6日に千葉県千葉市、成田市、鎌ヶ谷市及び市川市で発生した突風について

平成27年10月14日

銚子地方气象台
東京管区气象台

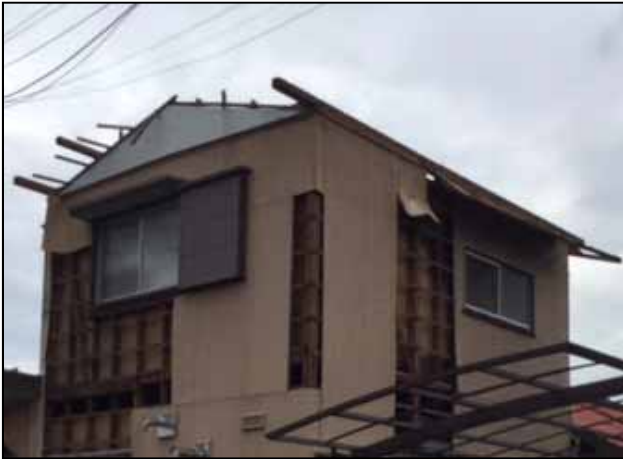
① 屋根が飛散し、壁がはがれた住家
(北東から撮影)
※被害としてはF2相当だが、周囲の状況からF1
として評定した

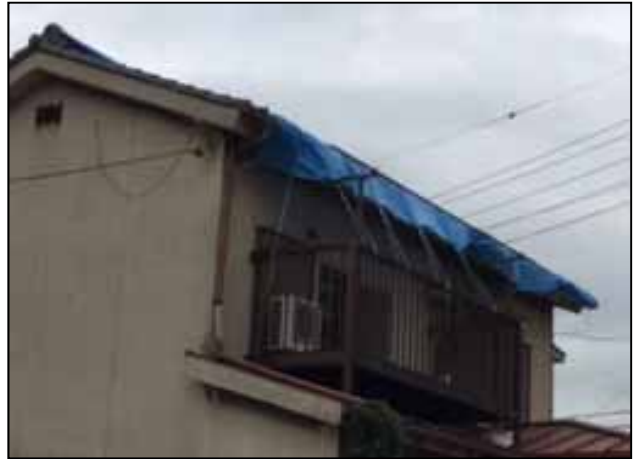
② 屋根瓦が飛散した住家
(南西から撮影)

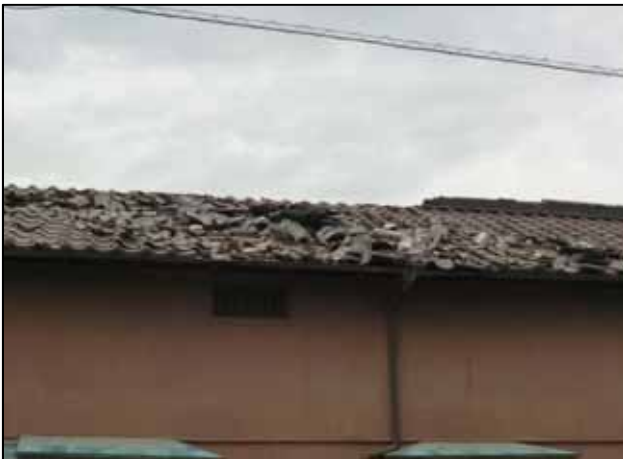
③ 屋根瓦がめくれた住家
(南から撮影)

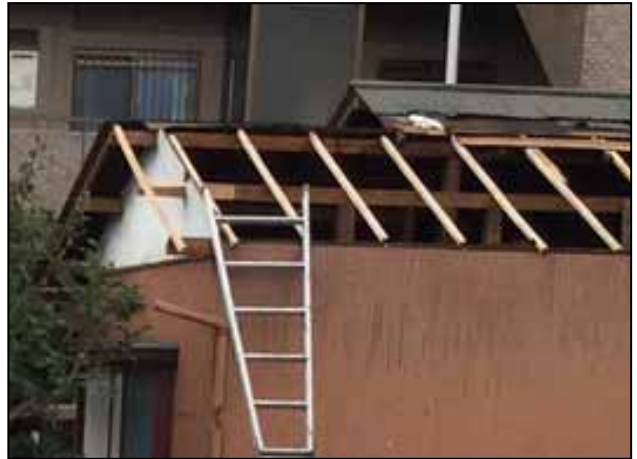
④ 屋根のトタンがはがれた住家
(北から撮影)

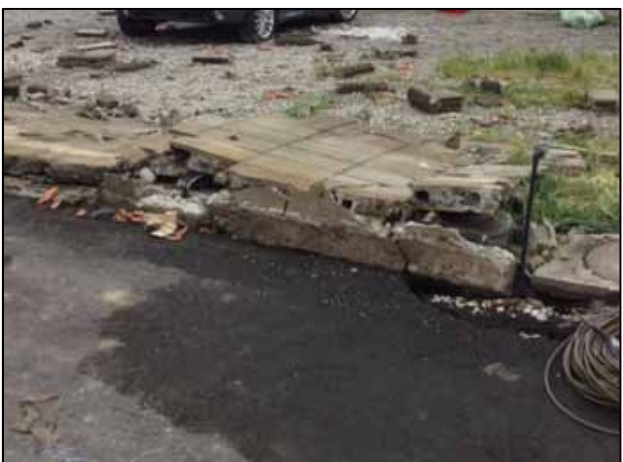
⑤ 倒れたブロック塀
(北東から撮影)

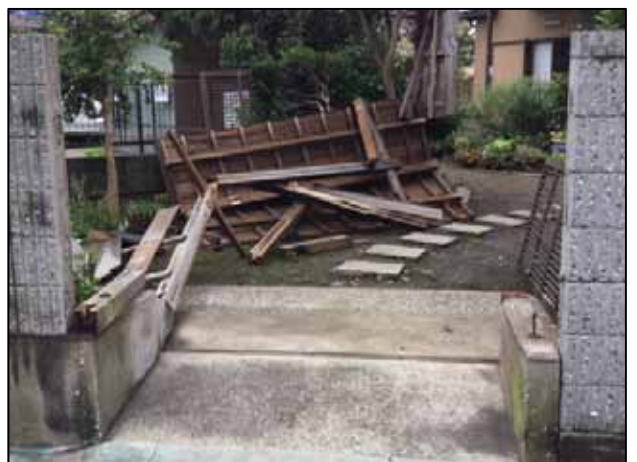
⑥ 飛散した門扉
(南東から撮影)

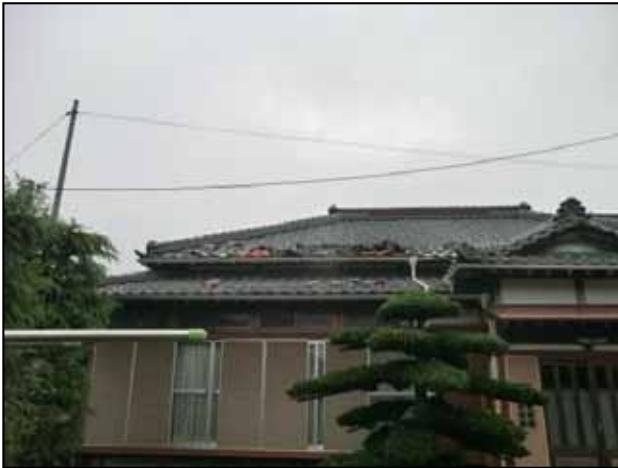
① 屋根瓦がめくれた住家
(南東から撮影)

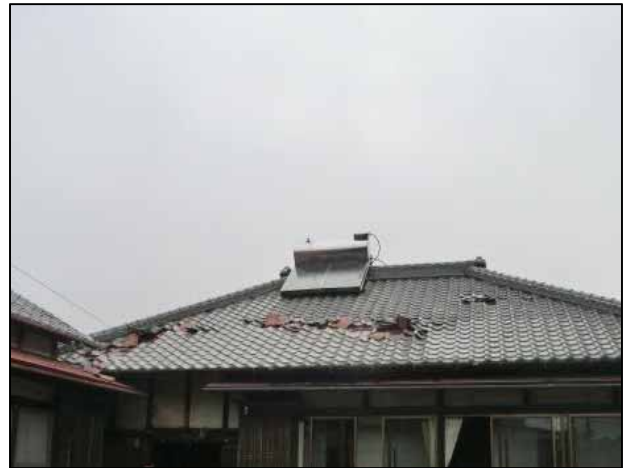
② 屋根瓦がめくれた住家
(南から撮影)

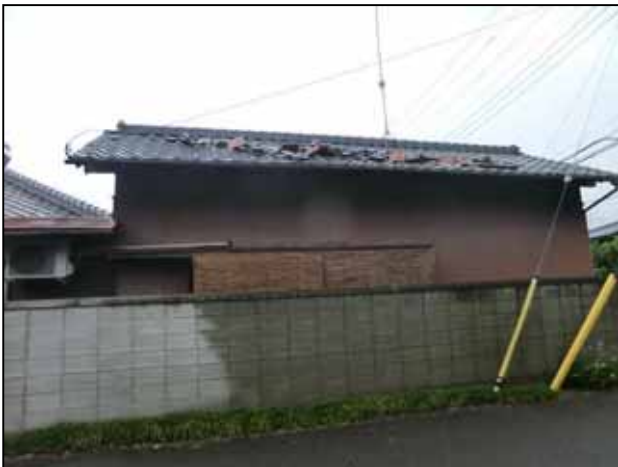
③ 屋根瓦がめくれた非住家
(西から撮影)

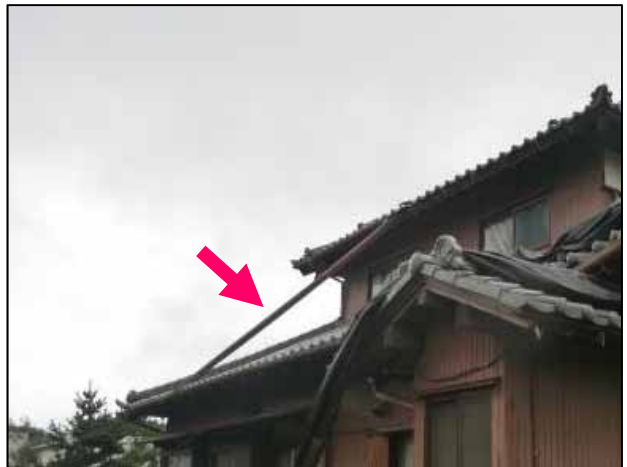
④ 雨どいが外れて垂れ下がった住家
(北西から撮影)

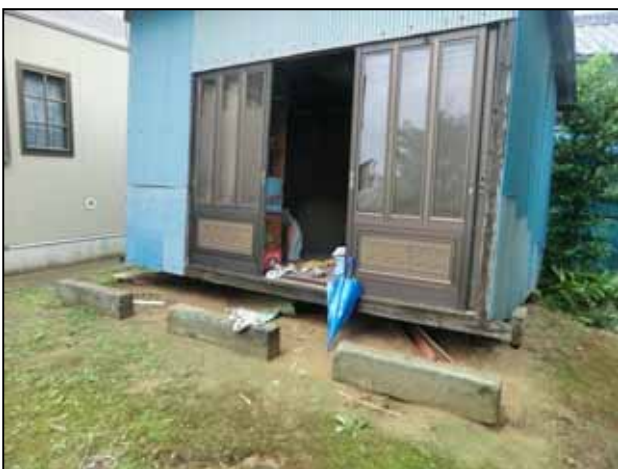
⑤ ずれた物置 (南から撮影)

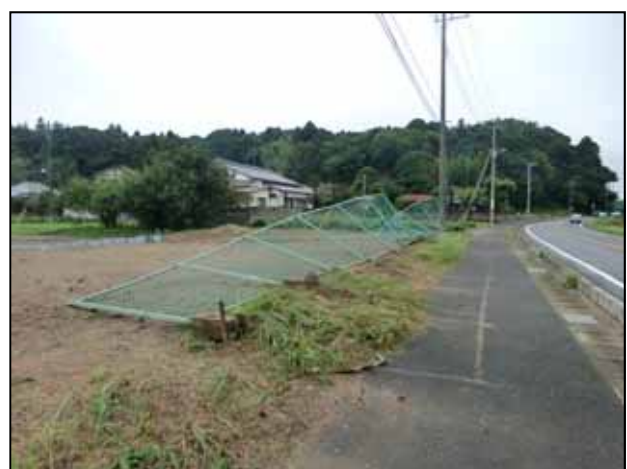
⑥ 倒れたフェンス (北東から撮影)

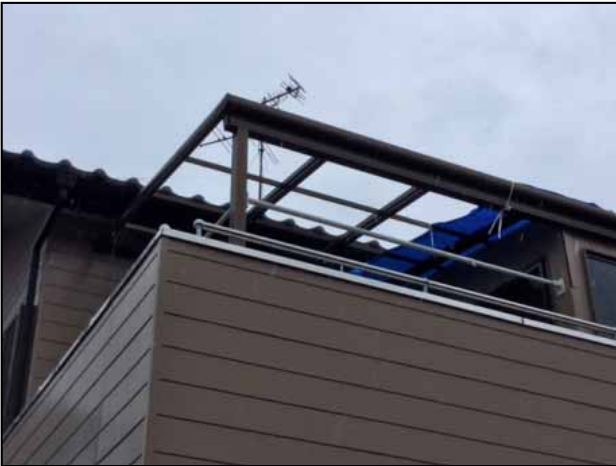
① ベランダの屋根が飛散した住家
(南東から撮影)

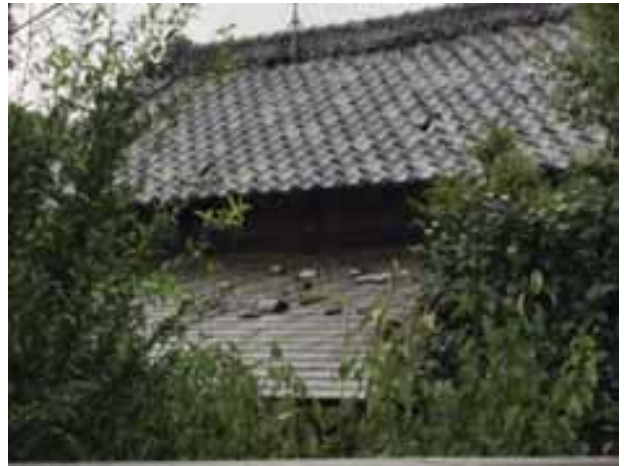
② 屋根瓦が落下した住家
(南西から撮影)

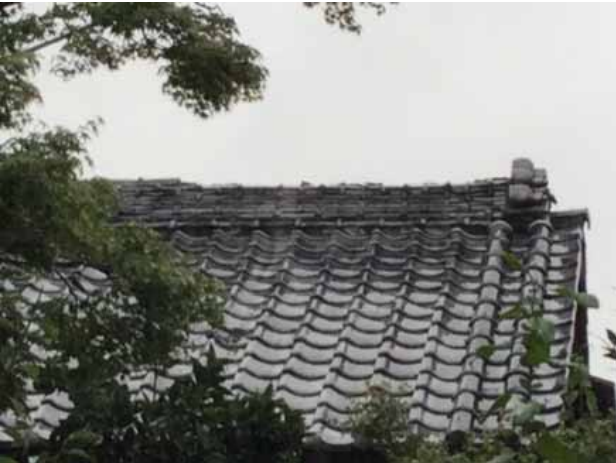
③ 屋根瓦がめくれた住家
(西から撮影)

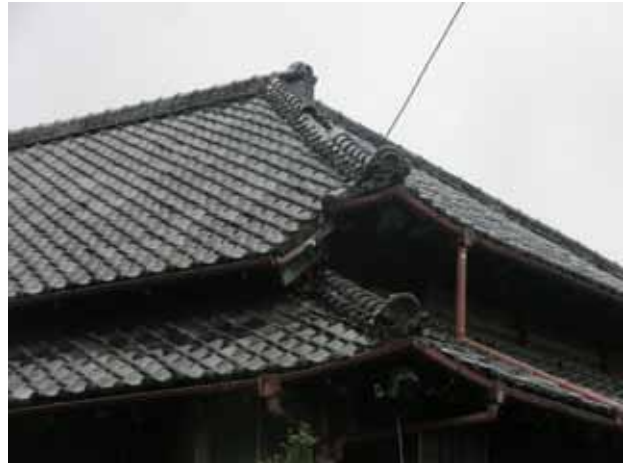
④ 屋根瓦がめくれた住家
(南西から撮影)
