現地災害調査報告

平成28年7月14日に栃木県宇都宮市で発生した突風について

平成28年7月29日

宇都宮地方気象台
東京管区気象台

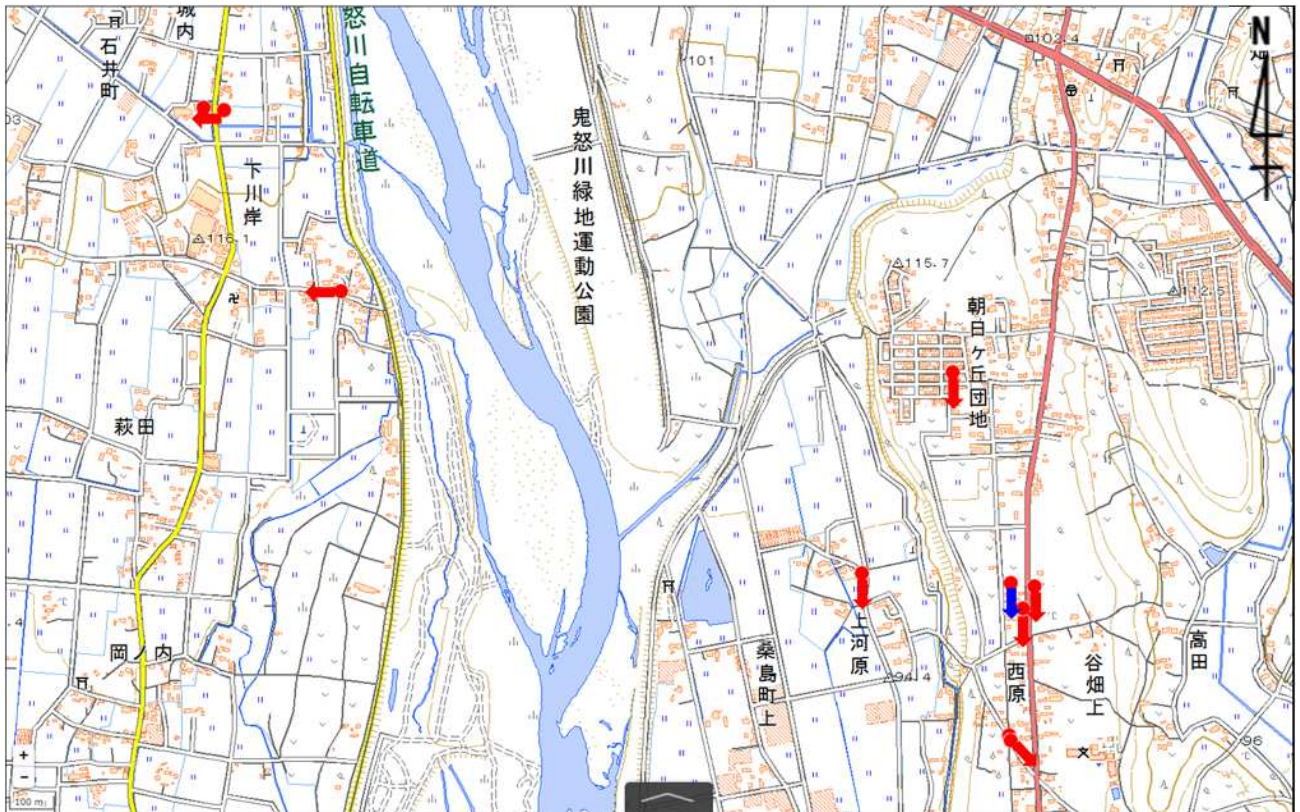
被害発生地域拡大図（宇都宮市石井町から上籠谷町）

- ➡ 木や物が倒れた方向
- ➡ 屋根瓦や物が飛んだ方向
- 被害の発生した地点

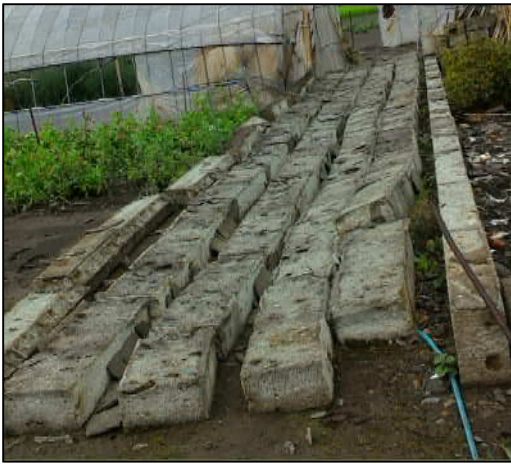
倒壊した大谷石塀
(南から撮影)

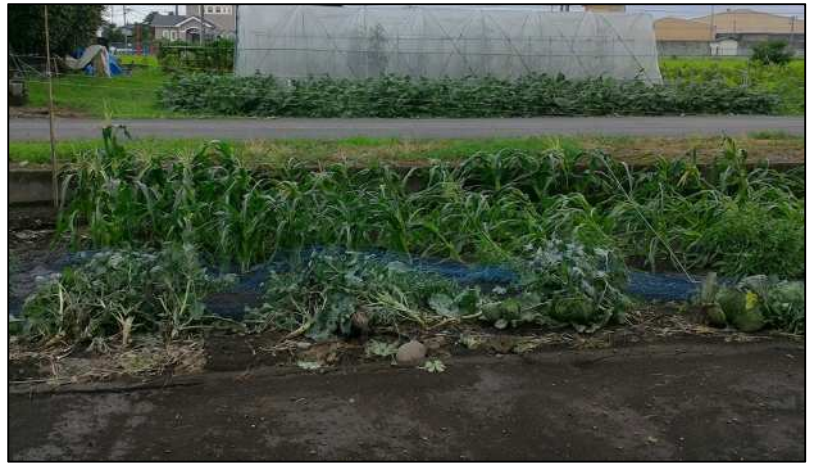
倒伏した農作物
(東から撮影)

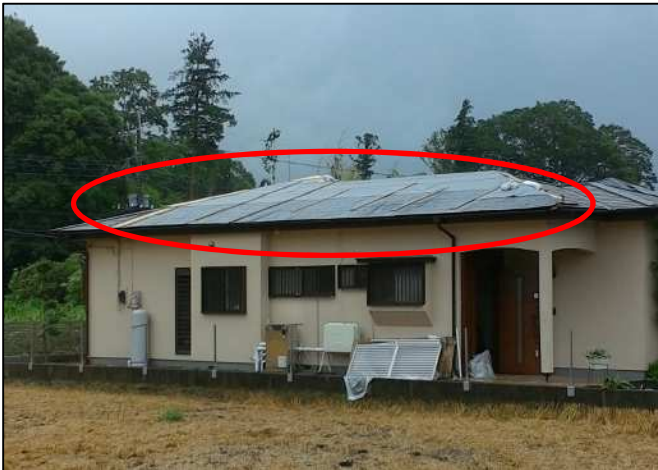
この突風の強さは、風速約40m/sと推定され、日本版改良藤田スケールでJEF1に該当する。

- ・住家の屋根の飛散

- ・DI：木造の住宅又は店舗
- ・DOD：屋根の軒先又は野地板の破損又は飛散（下限値）

屋根が飛散した住家
(写真は修復後)
(北西から撮影)

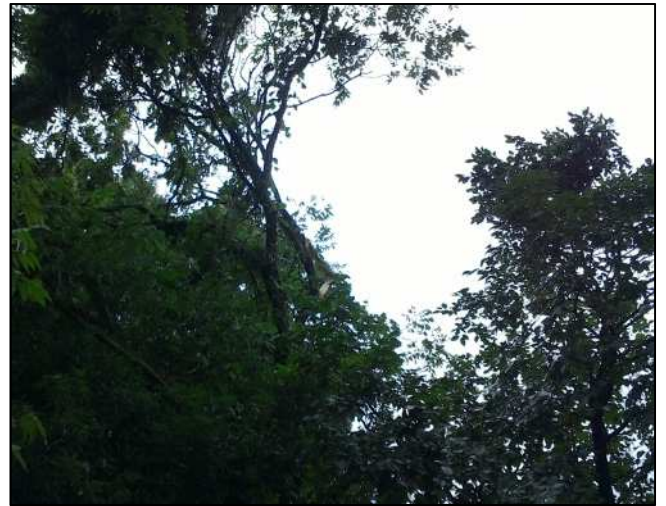
枝折れした樹木
(北から撮影)
