# 災害現地調査報告

平成28年9月28日に福岡県筑後市から八女市にかけて発生した  
突風について

平成28年10月25日

福岡管区气象台

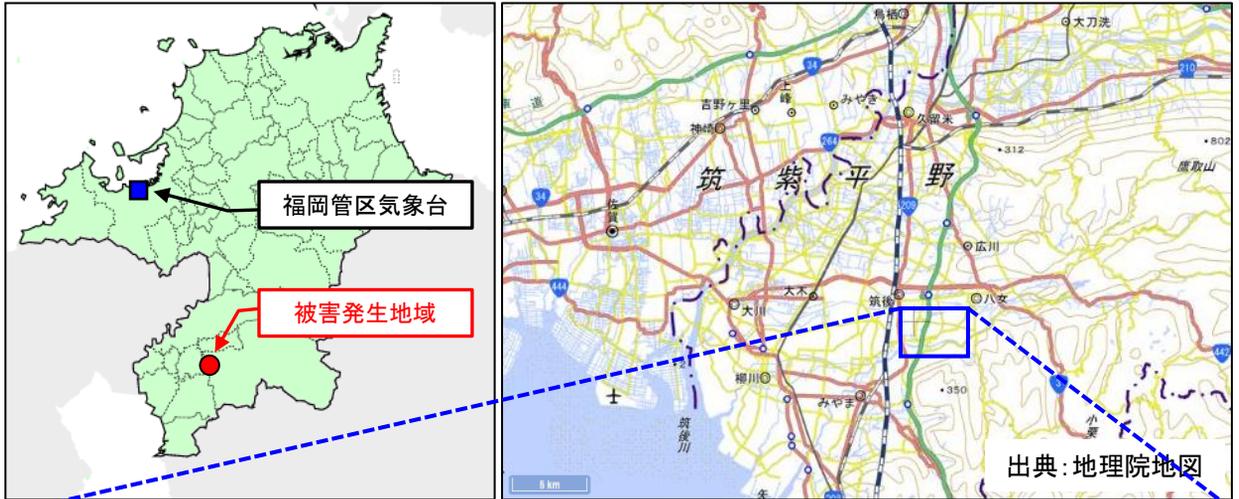
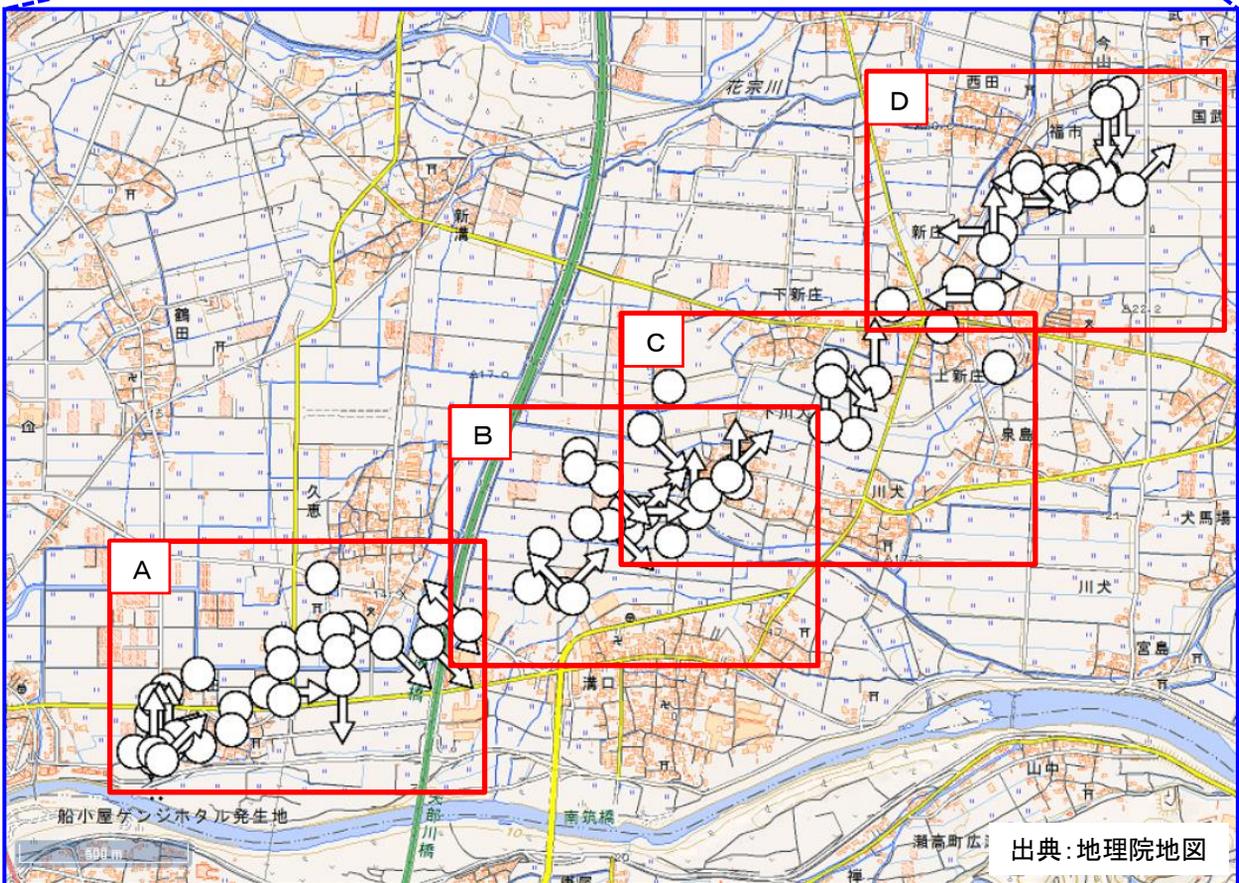
被害分布図

この突風による被害範囲は長さ約3.6km、幅約400mであった。

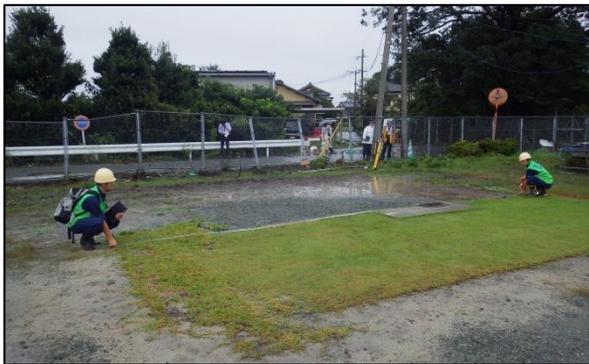
① 飛散したプレハブの痕跡 (撮影方向: 北東)

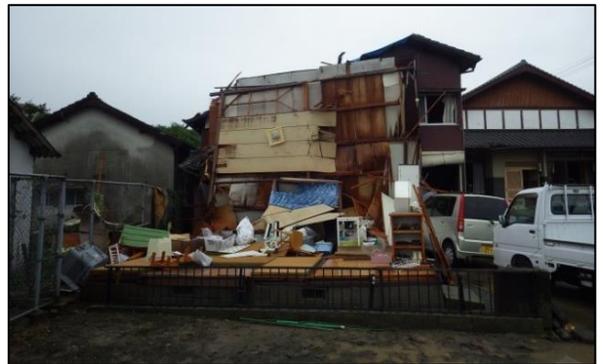
この突風の強さは、風速約55m/sと推定され、日本版改良藤田スケールでJEF2に該当する。

- ・住家の倒壊

② 倒壊した住家 (撮影方向: 北)

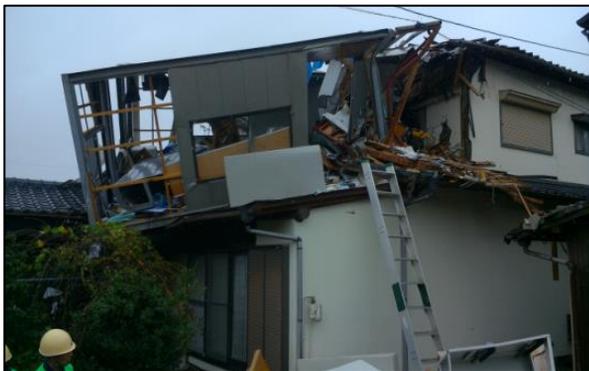
③ 住家の屋根まで飛散したプレハブ  
飛散距離約80m (撮影方向: 北西)

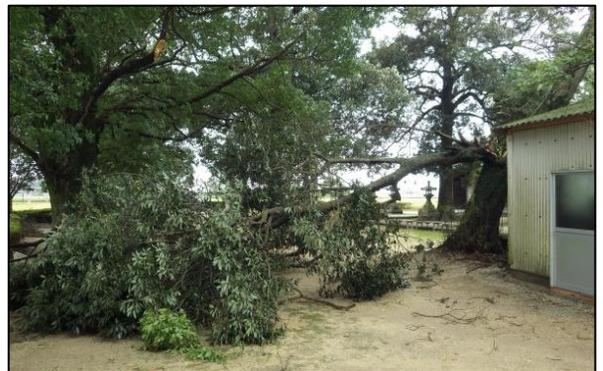
④ 枝折れした樹木 (撮影方向: 西)

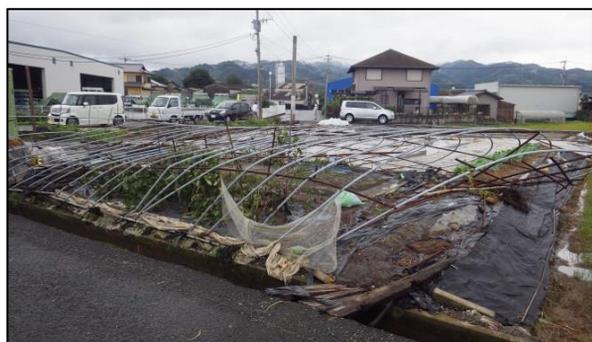
⑤倒壊したビニールハウス  
(撮影方向：南)

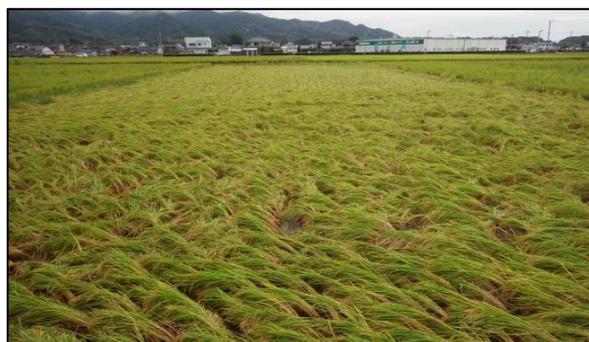
⑥倒伏した稲穂 (撮影方向：南)

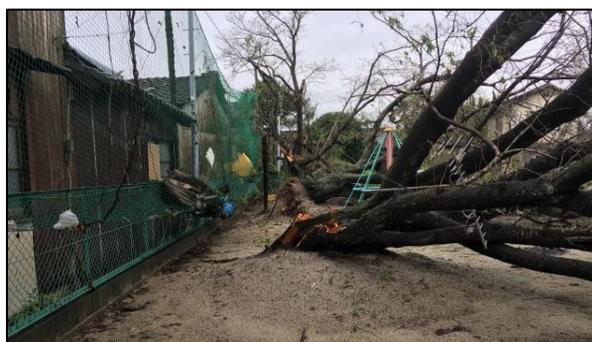
⑦幹折れした樹木 (撮影方向: 西)

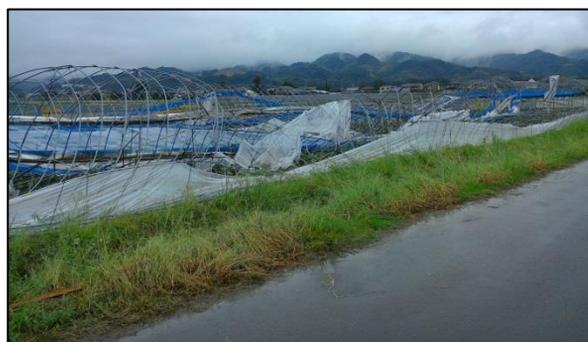
⑧倒壊したビニールハウス (撮影方向: 南東)

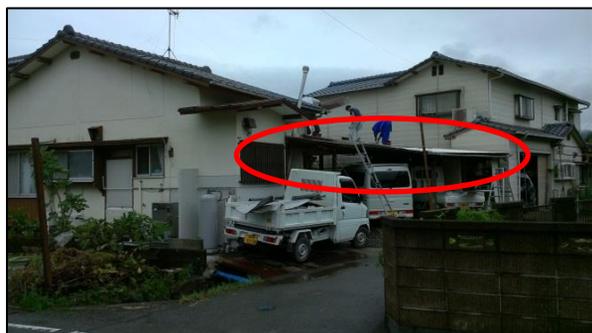
⑨トタン屋根が飛散した車庫 (修復作業中) (撮影方向: 南東)

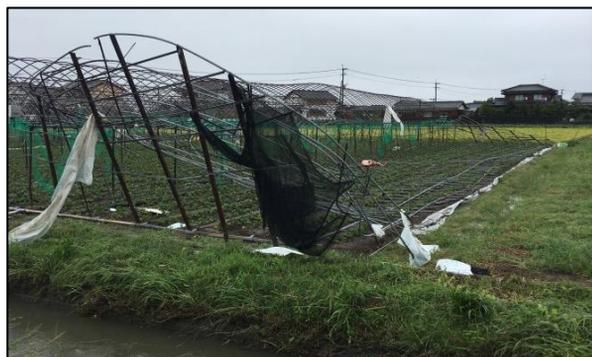
⑩倒壊したビニールハウス（撮影方向：北西）

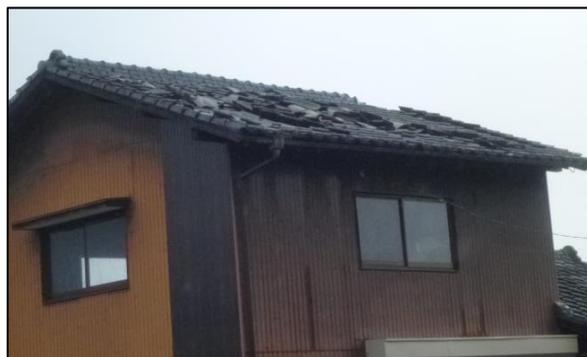
⑪屋根瓦が飛散した住家（撮影方向：南）

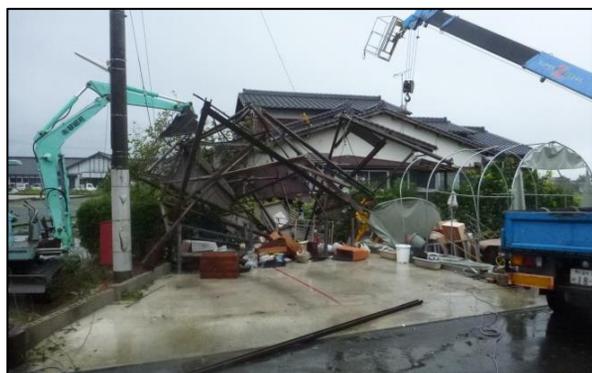
⑫倒壊した鉄骨造の車庫（撮影方向：南）
