# 災害現地調査報告

平成28年9月28日に佐賀県佐賀市から神崎市にかけて発生した  
突風について

平成28年11月14日

佐賀地方気象台

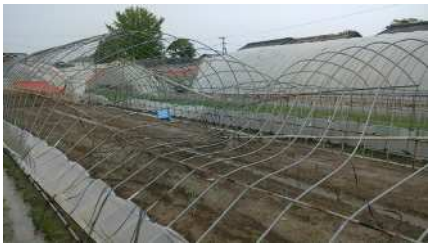
| <p>倒壊したパイプハウス(撮影方向: 北東)</p> | <p>瓦が飛散した住家(撮影方向: 南東)</p> |

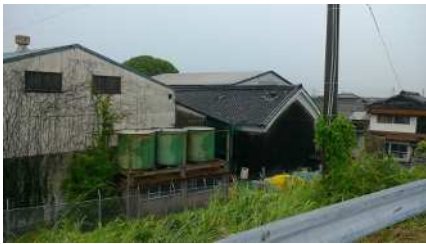
| <p>飛散物で屋根に穴が開いた倉庫<br/>(撮影方向: 北西)</p> | <p>倒伏した草木(撮影方向: 北)</p> |

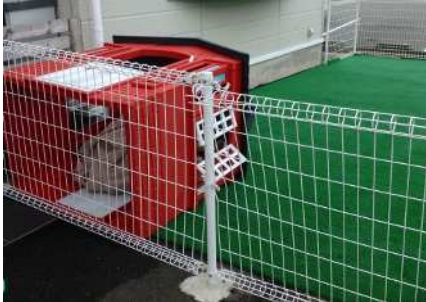
| <p>飛ばされた箱で破損したフェンス<br/>(撮影方向: 南東)</p> | <p>横ずれした普通自動車(一番右)<br/>(修復後)(撮影方向: 南西)</p> |

- ・ 屋内にいたら、外においてある物が飛んできてフェンスにあたり、フェンスが壊れた。玄関の扉が風でバタンバタンと開閉した。
- ・ 雨風で辺りが真っ白になった。
- ・ ゴーという音がした。近づいてくるように聞こえた。

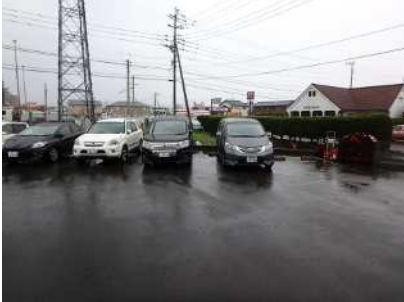
- ・ 建物1階の扉が強風で開き、吹き込んだ風で2階の部屋の仕切りのガラス窓が外れて割れた。
- ・ 駐車場に停車していた普通乗用車が強風に押されて、隣接した車との間隔が10cm位になるまで東方向に横ずれした。

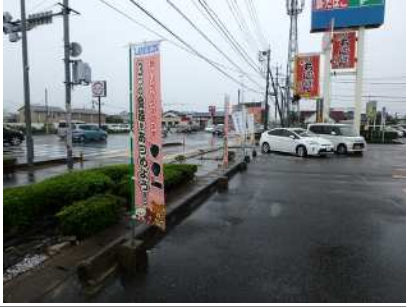
| <p>西方向へ転倒したのぼり(修復後)<br/>(撮影方向: 南西)</p> | |

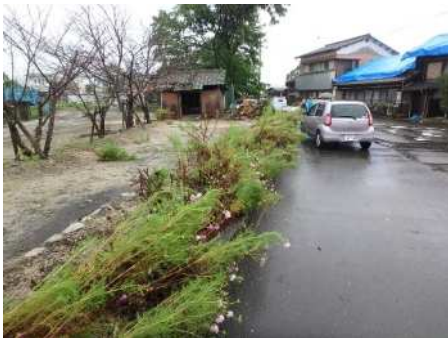
| <p>倒伏した草木(撮影方向:北東)</p> | <p>枝折れした樹木(撮影方向:南)</p> |

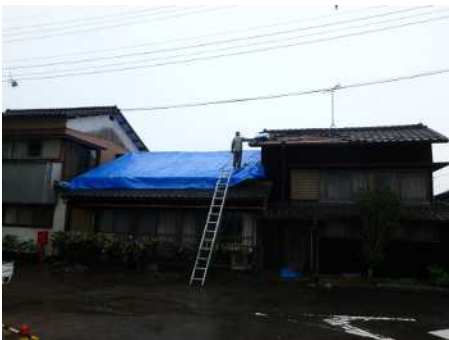
| <p>瓦が飛散した住家(撮影方向:東)</p> | |

- ・ 10時前後に帰宅後、屋内にいたところ大きな音がしたので外に出ると、木が倒れて、屋根瓦が飛散していた。
- ・ 裏の畑の作物とフェンス(網)が倒れていた。

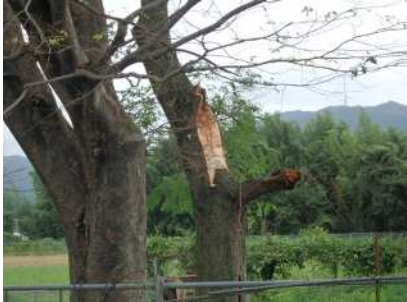
| <p>枝折れした樹木(撮影方向:東)</p> | <p>破損したプラスチックハウス<br/>(撮影方向:北)</p> |

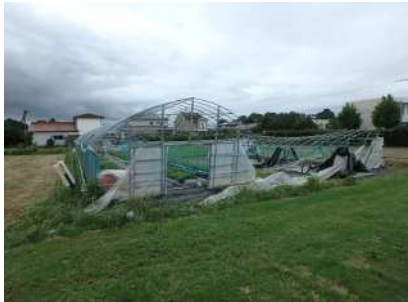
| <p>破損したパイプハウス<br/>(撮影方向:南)</p> | <p>倒壊したパイプハウス<br/>(撮影方向:北)</p> |

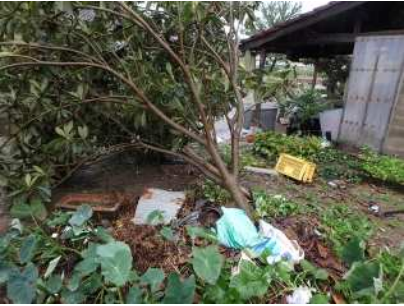
| <p>根返りした樹木(撮影方向:北東)</p> | <p>幹折れした樹木(撮影方向:北)</p> |

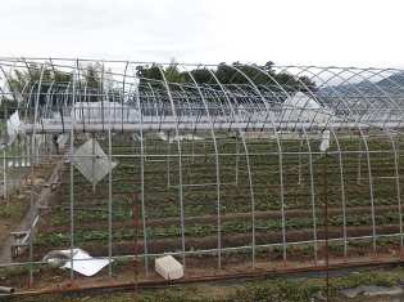
| <p>ビニールが飛ばされたパイプハウス<br/>(撮影方向:西)</p> | <p>ビニールが飛ばされたパイプハウス<br/>(撮影方向:南西)</p> |
