平成 28 年 12 月 22 日に和歌山県日高郡印南町
及び御坊市で発生した突風について

現地調査報告書

平成 29 年 4 月 10 日

和歌山地方気象台

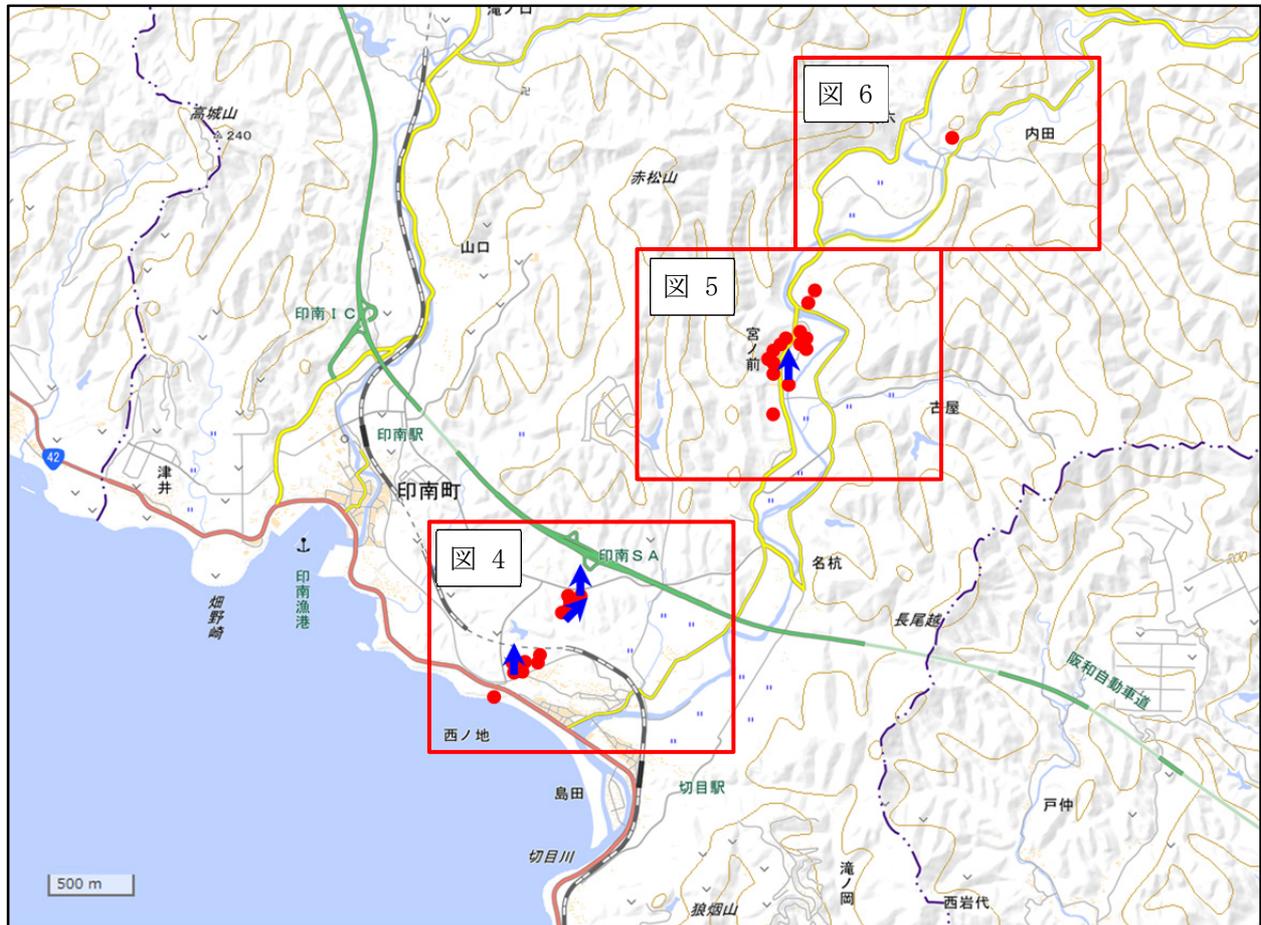
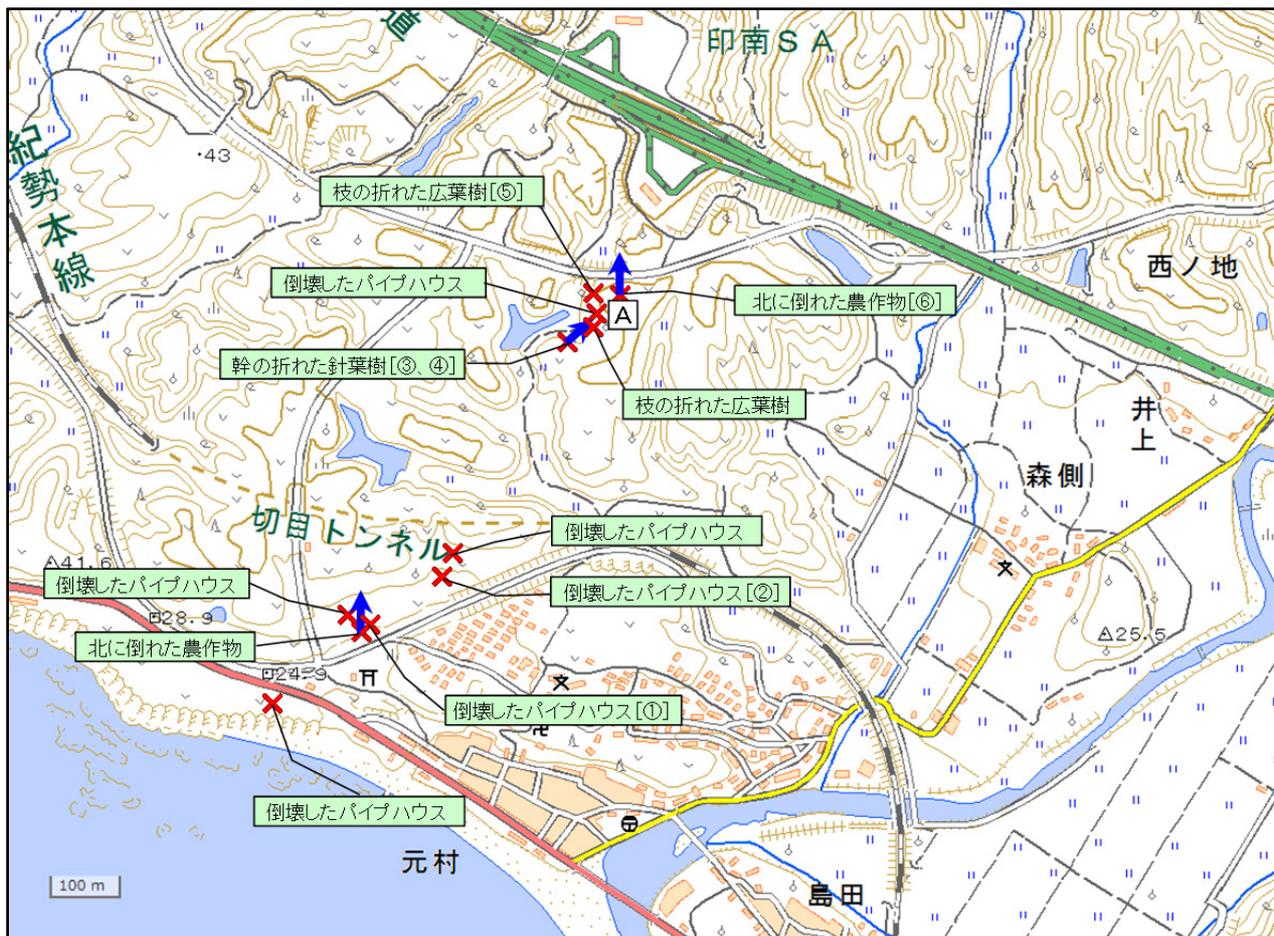
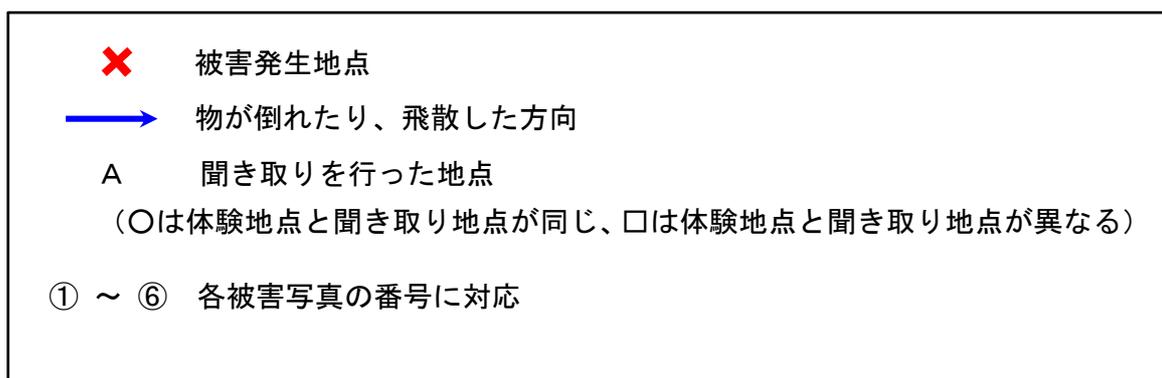
図3 被害状況分布図（印南町大字西ノ地から羽六）

この突風による被害範囲は、長さ約 4.3km、幅約 270m であった。

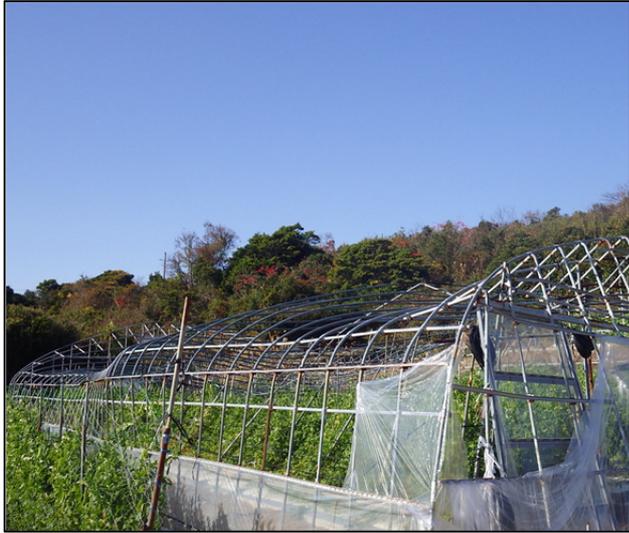
① 倒壊したパイプハウス

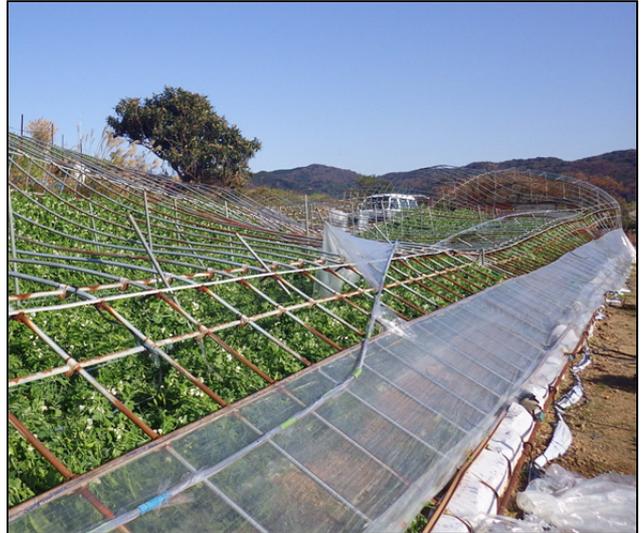
② 倒壊したパイプハウス

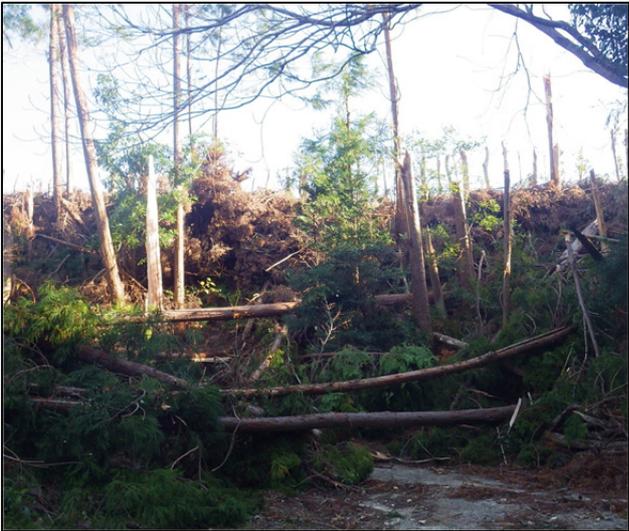
この突風の強さは、風速約 50m/s と推定され、日本版改良藤田スケールで JEF1 に該当する。

被害指標 (DI) : 針葉樹

被害度 (DOD) : 幹折れ。幹に亀裂または折損。(代表値)

③ 幹が折れた針葉樹

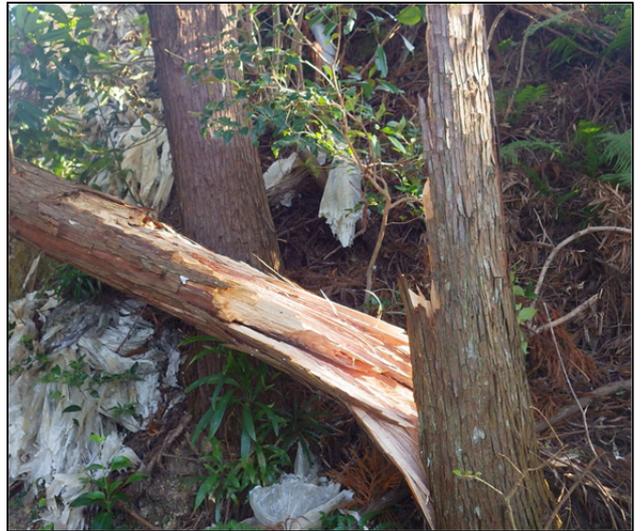
④ 幹が折れた針葉樹

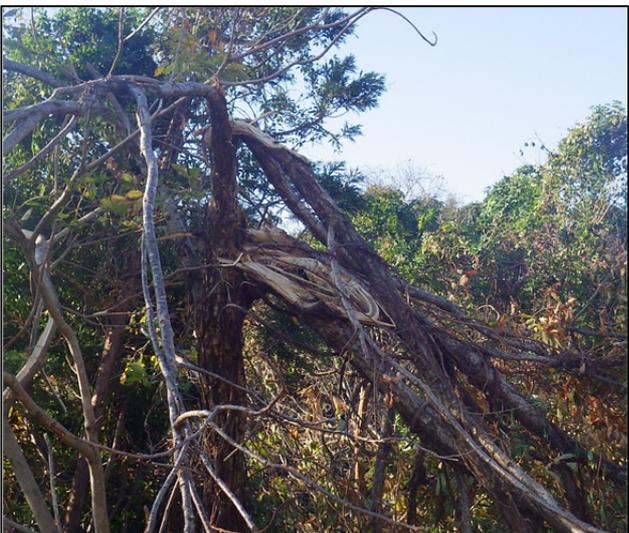
⑤ 枝が折れた広葉樹

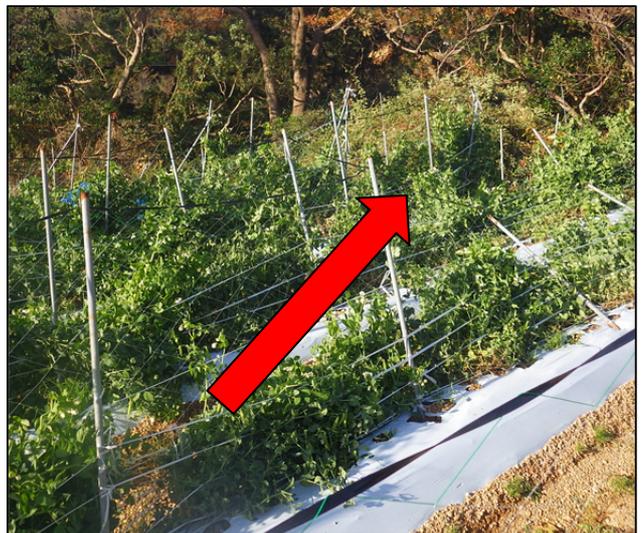
⑥ 倒伏した農作物

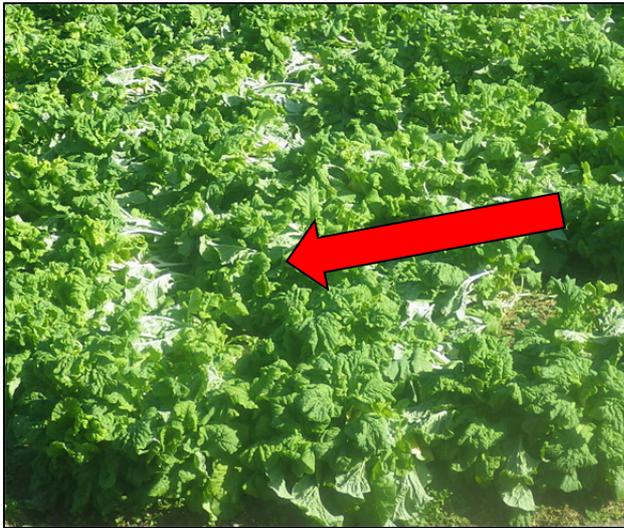
⑦ 倒伏した農作物

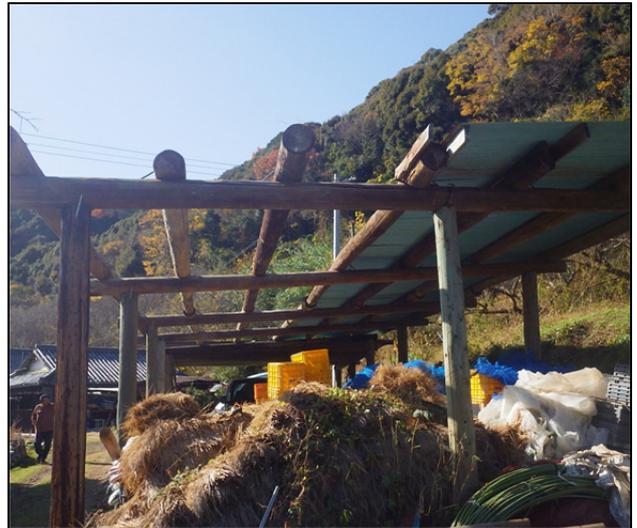
⑧ トタン屋根が飛散した作業小屋

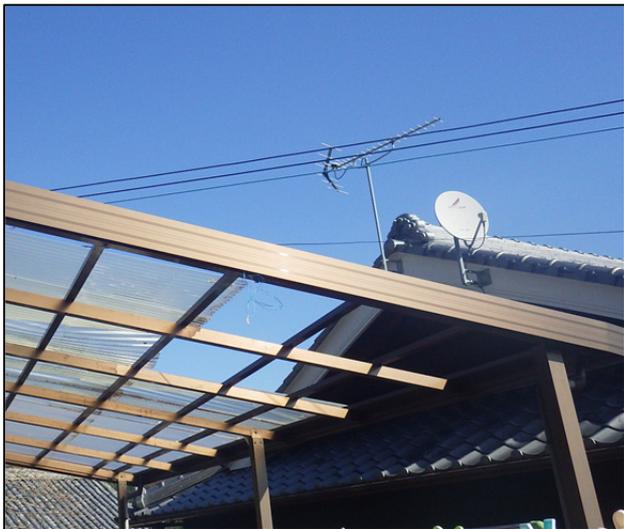
⑨ 屋根パネルの破損したカーポート

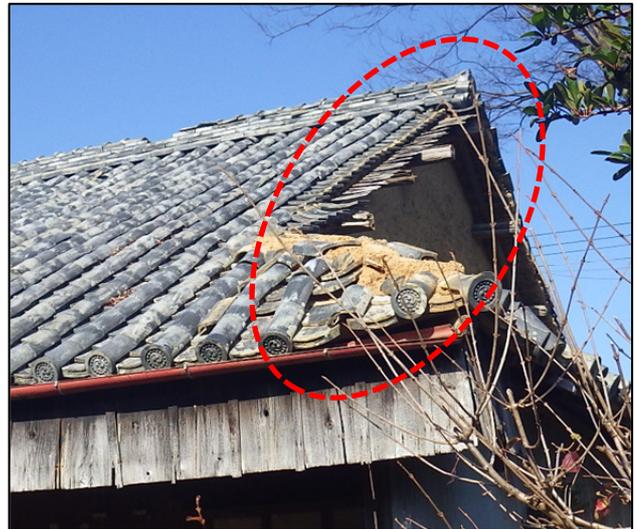
⑩ 屋根瓦が落下した非住家

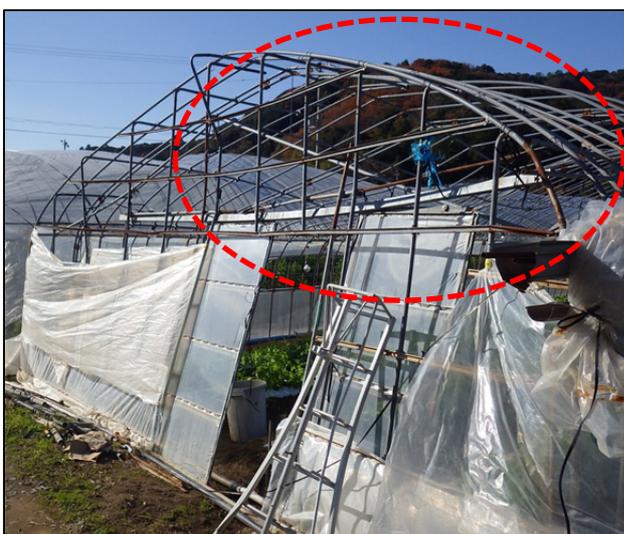
⑪ 鋼管の変形したパイプハウス

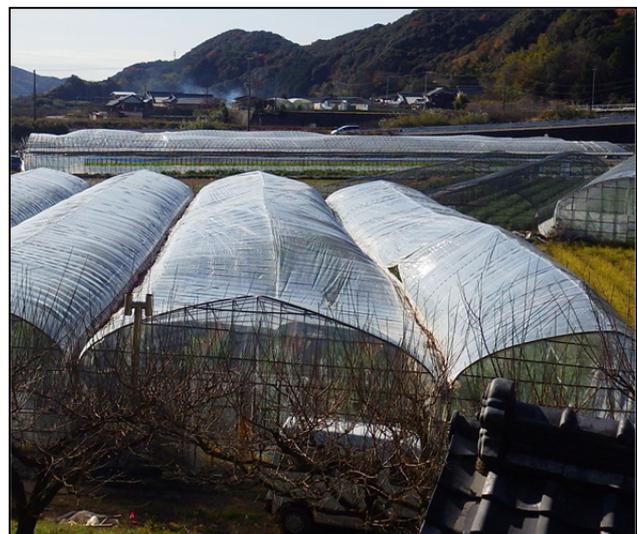
⑫ 鋼管の変形したパイプハウス

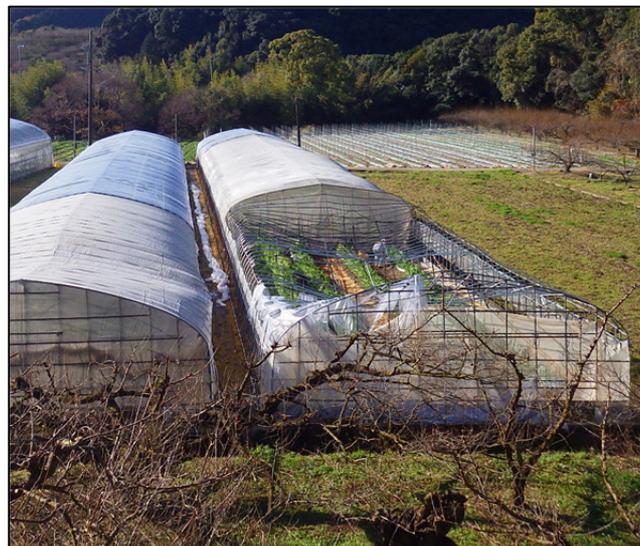
⑬ 鋼管の変形したパイプハウス

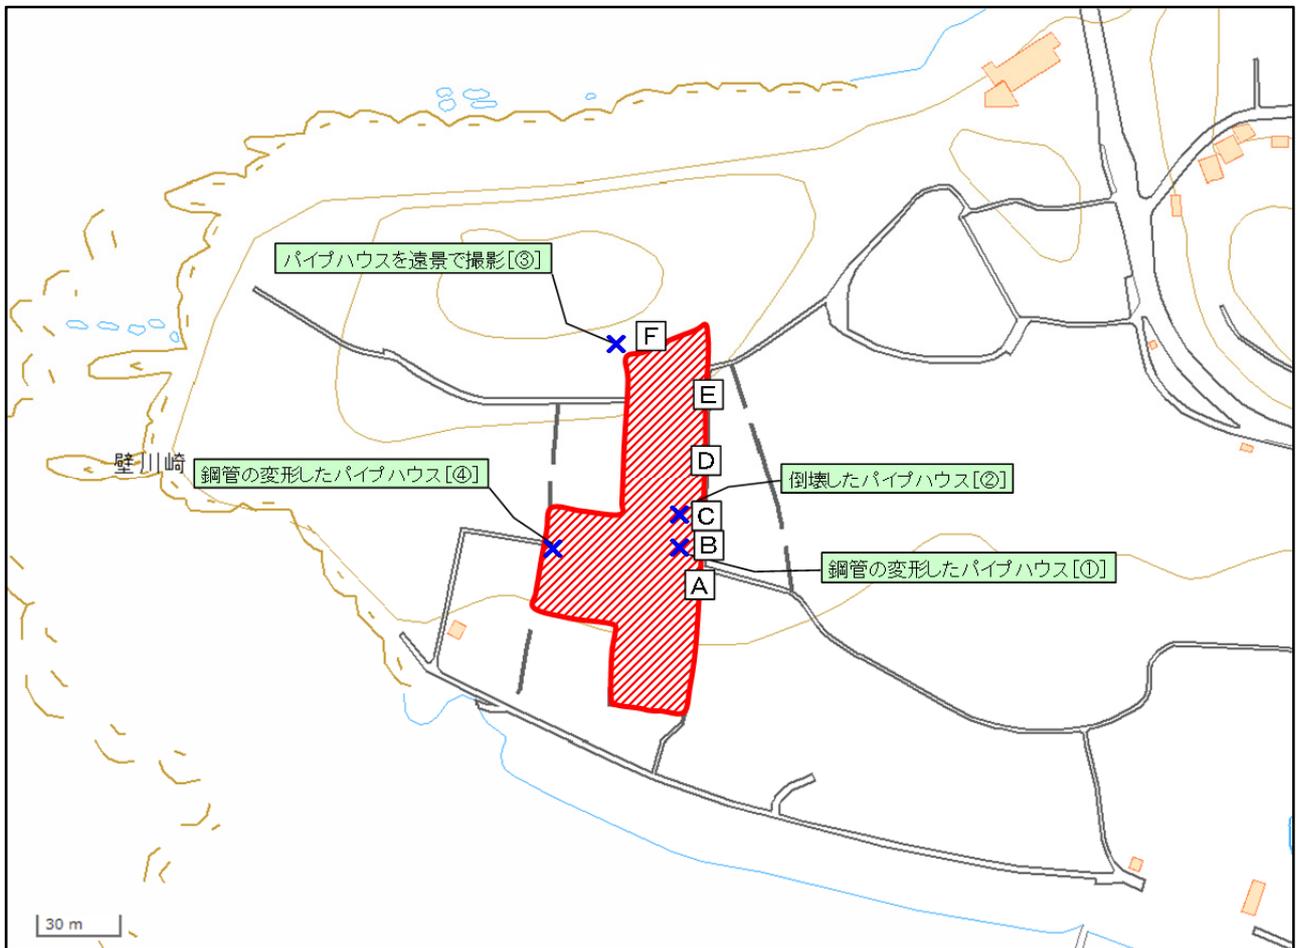
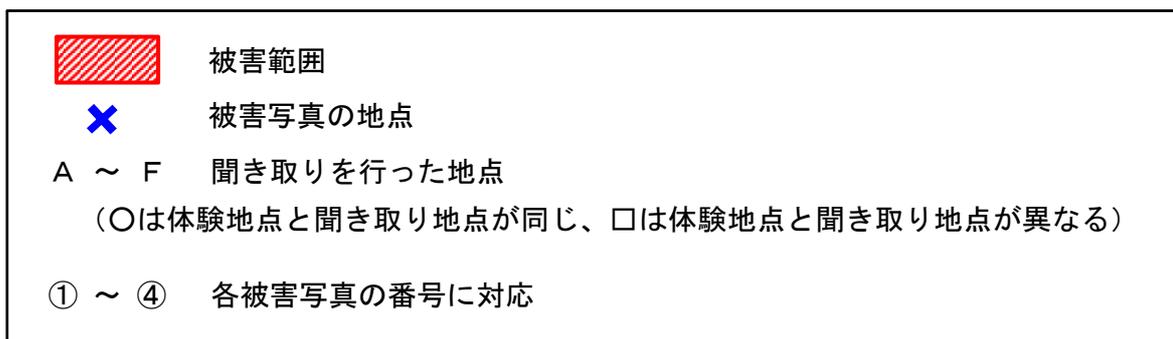
図7 被害状況分布図（御坊市名田町野島）

この突風による被害範囲は、長さ約 0.1km、幅約 60m であった。

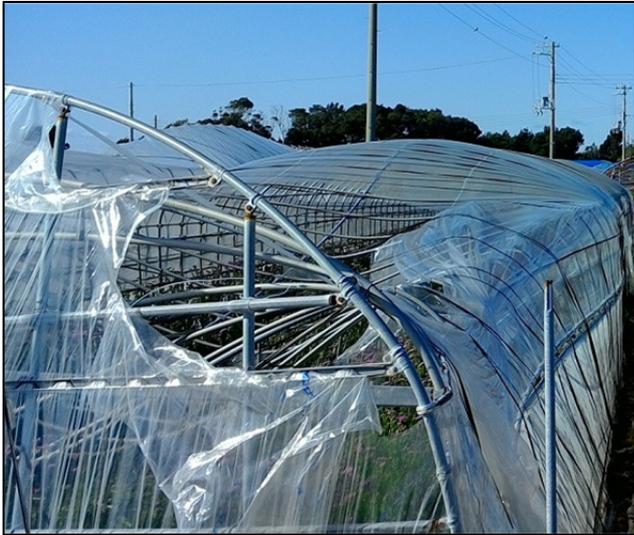
この突風の強さは風速約 35m/s と推定され、日本版改良藤田スケールで JEF0 に該当する。

被害度 (DOD) : パイプハウスの鋼管の変形又は倒壊 (代表値)

① 鋼管の変形したパイプハウス

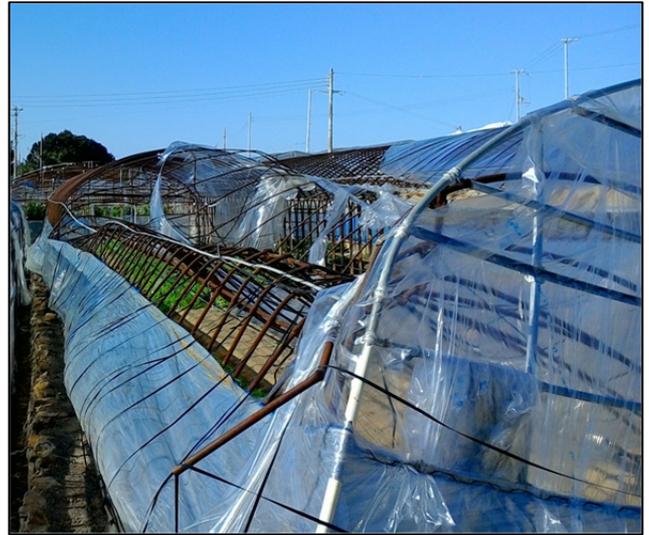
② 倒壊したパイプハウス

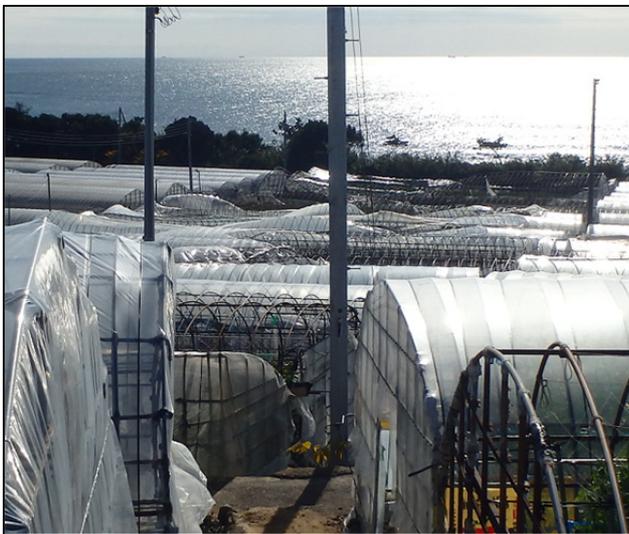
③ パイプハウスを遠景で撮影（北から南）

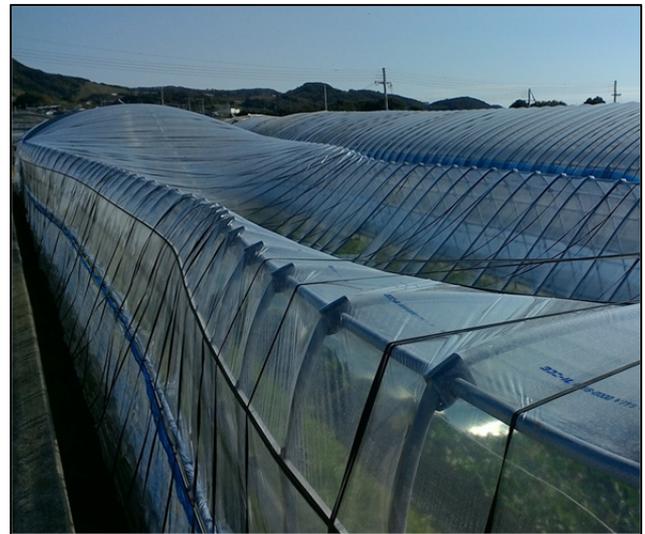
④ 鋼管の変形したパイプハウス
