平成 29 年 4 月 15 日に岡山県倉敷市で発生した突風について

(現地調査結果の報告)

平成 29 年 11 月 20 日

岡山地方気象台

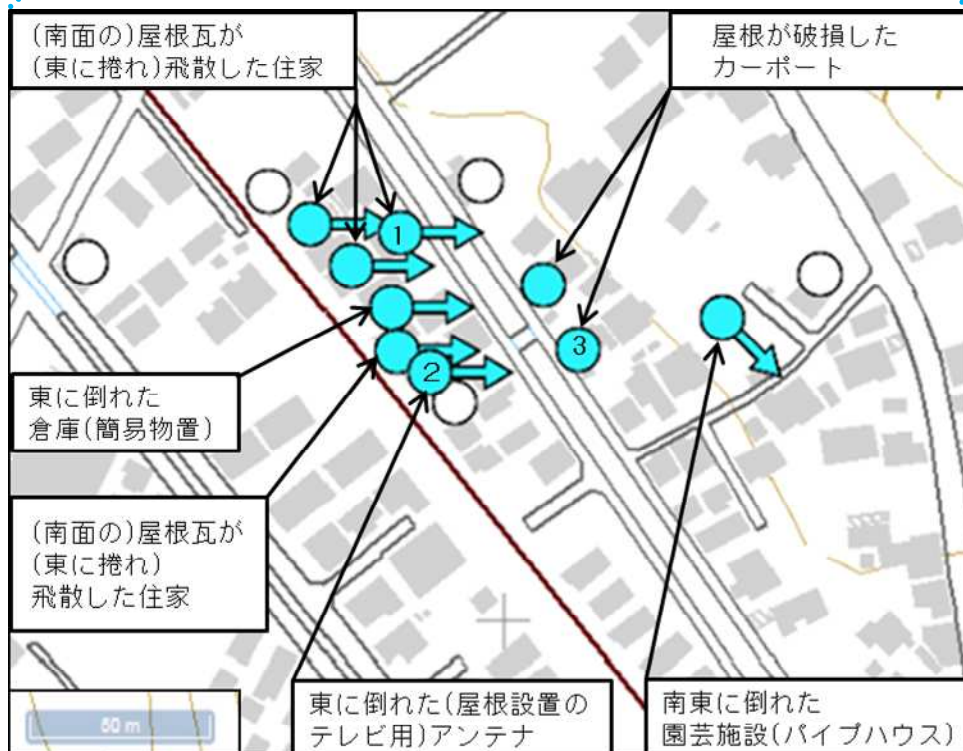
この突風による被害範囲は、幅約40m、長さ約0.1kmでした。

風速約 39m/s 未満 (JEF0 以下) と推定した被害 (~ は、写真の説明番号)
物が倒れたり、飛散した方向
被害なし

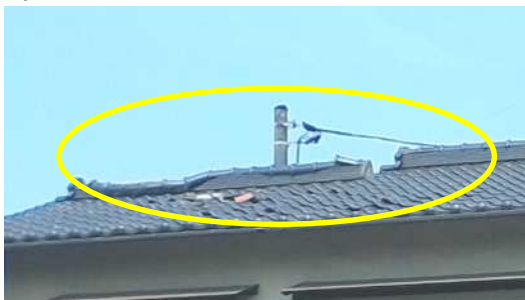
- ・住家の屋根瓦のめくれが発生

被害指標（DI）：木造の住宅又は店舗

被害度（DOD）：比較的狭い範囲での屋根ふき材の浮き上がり又ははく離（代表値）

屋根瓦が飛散した住家

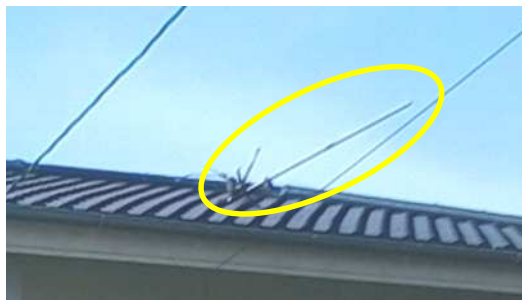
東に倒れたアンテナ

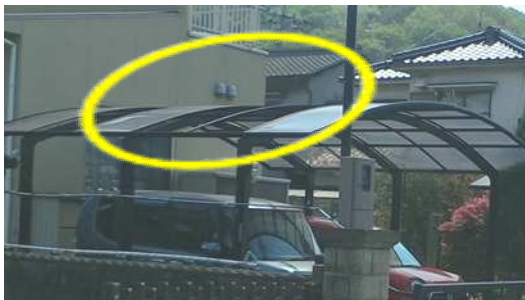
屋根が破損したカーポート
