現地災害調査報告

平成29年6月1日に大阪府内で発生した突風について

平成29年9月1日

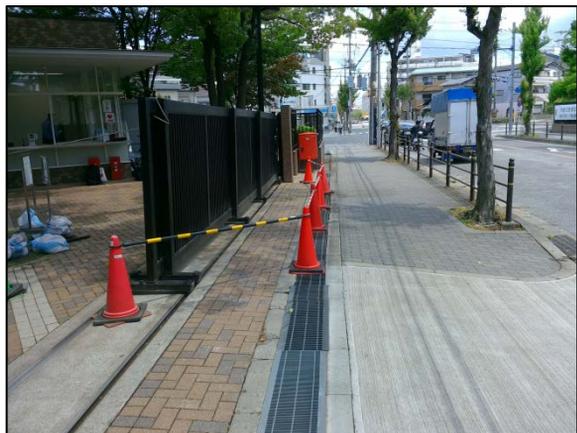
ア 門扉に鍵をかけた22時10分過ぎ、強い風で門扉が浮き上がり、道路側に45度傾いた。風はさらに強まり、門扉はレールからはずれ、道路のセンターラインまで飛ばされた。このとき、雨は降っていなかった。飛び出した門扉を動かそうとした時に大粒の雨が降ってきた。ひょうなどの固形物はなかった。風が強かったのは40分くらいで、22時50分頃には雨も風も弱まった。

写真①-1 門扉が転倒した場所

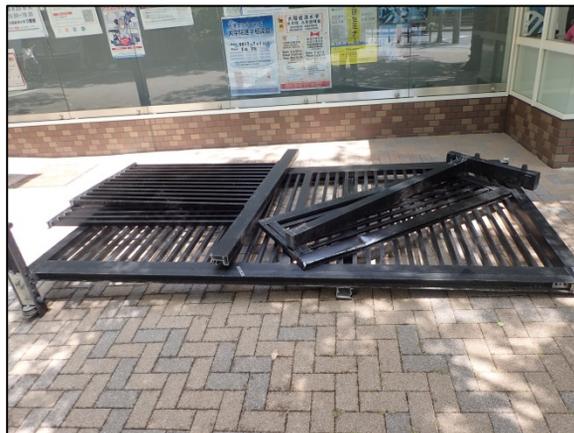
写真①-2 転倒した門扉

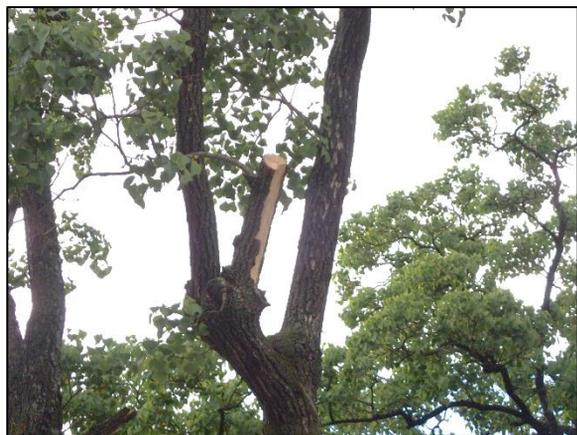
写真② 枝折れした樹木

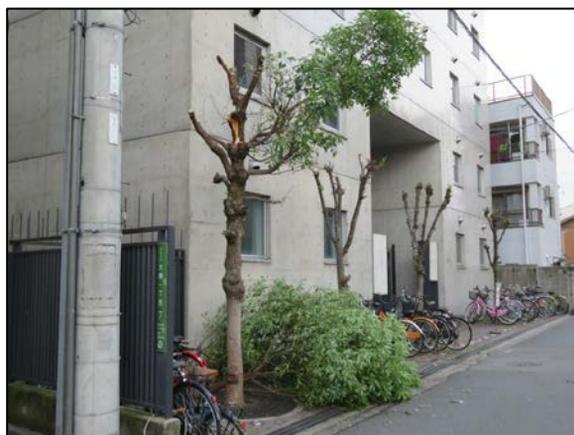
写真③ 枝折れした樹木
