平成29年6月21日に高知県室戸市で発生した 突風について

(現地調査報告書)

平成29年10月5日

高知地方気象台

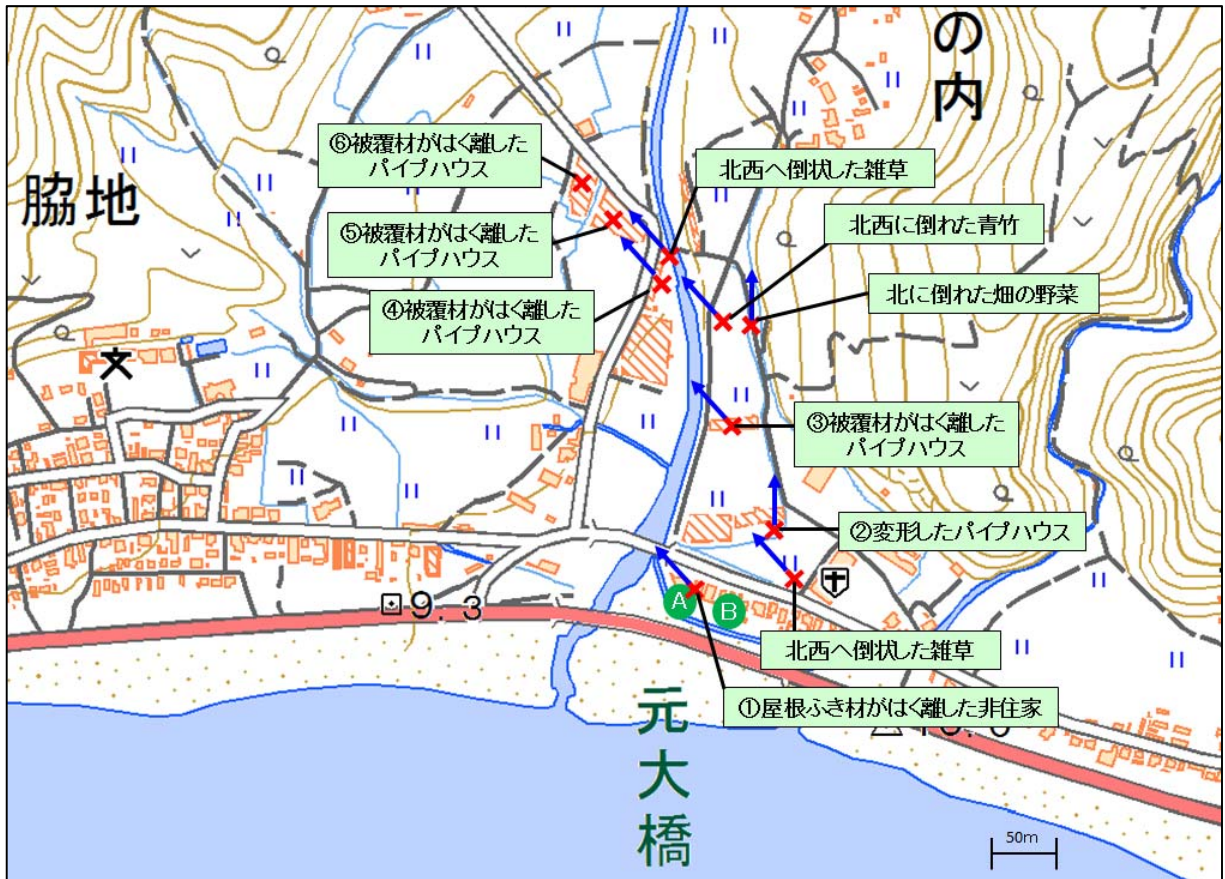
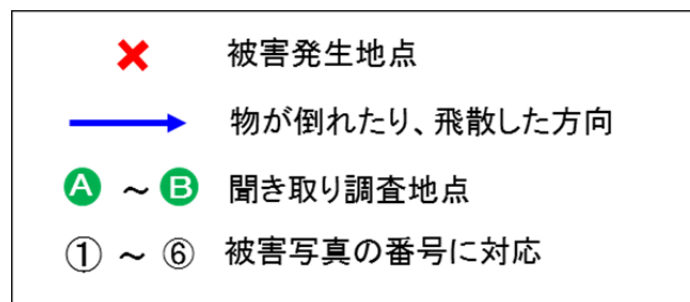
図 3 被害分布図（室戸市元地区）

この突風による被害範囲は、長さ約 0.4km、幅約 130m でした。

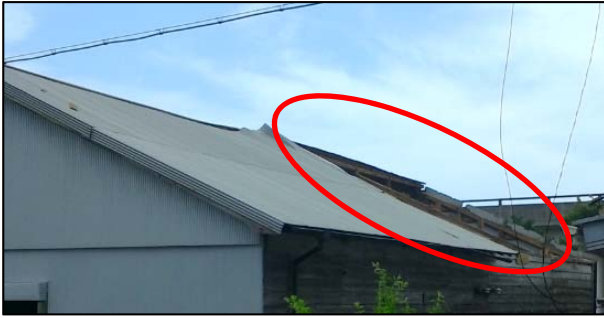
- ・木造の非住家の屋根ふき材のはく離

- ・DI : 木造の非住家建築物
- DOD : 比較的広い範囲の屋根ふき材のはく離 (代表値)

①屋根ふき材がはく離した非住家

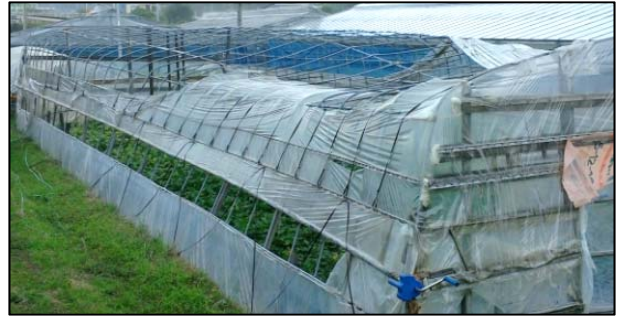
②鋼管が変形したパイプハウス

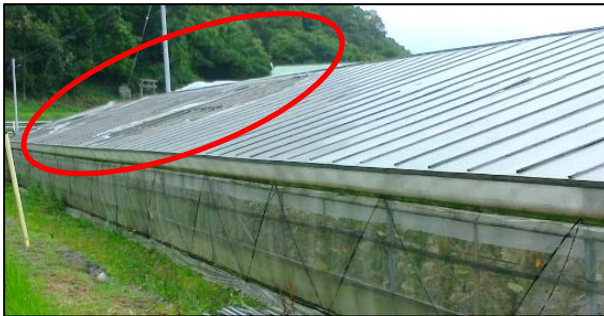
③被覆材がはく離したパイプハウス

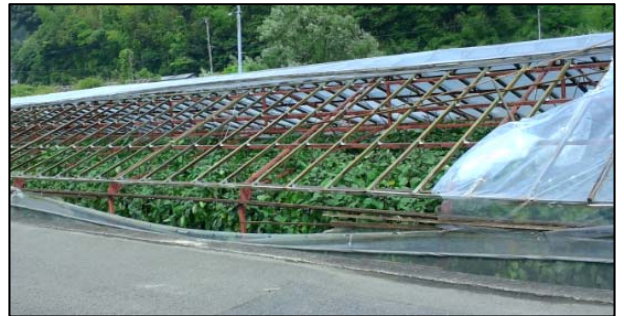
④被覆材がはく離したパイプハウス

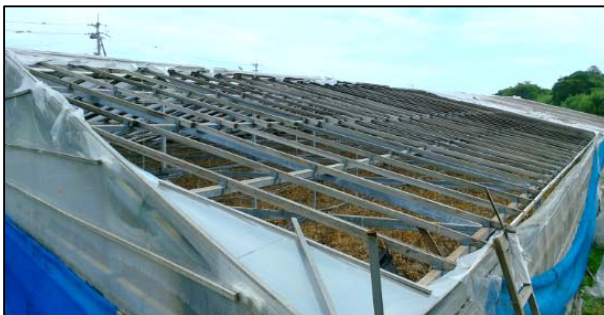
⑤被覆材がはく離したパイプハウス

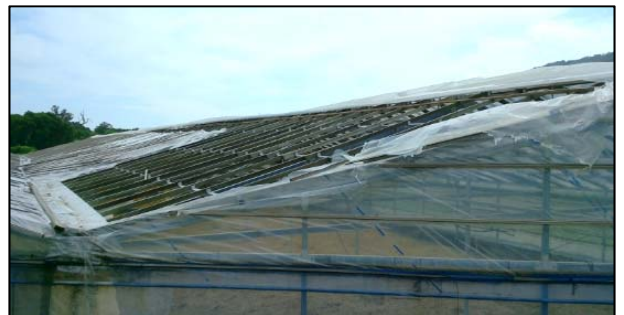
⑥被覆材がはく離したパイプハウス
