現地災害調査報告

平成29年7月4日に和歌山県日高郡みなべ町で発生した突風について

平成29年8月25日

和歌山地方気象台

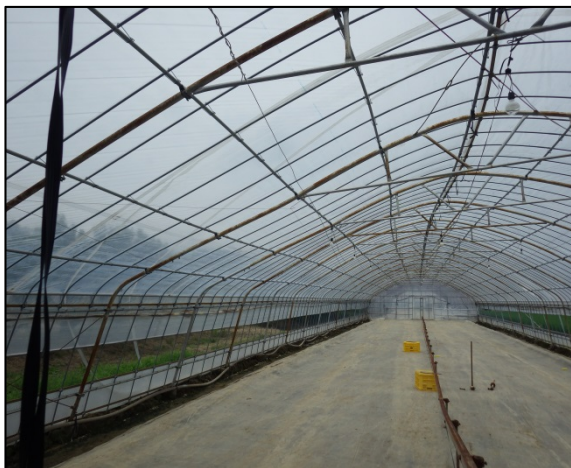
この突風の強さは、風速約35m/s と推定され、日本版改良藤田スケールでJEF0に該当する。

- ・農業用ハウスの鋼管の変形や倒壊

写真① 鋼管の変形したパイプハウス

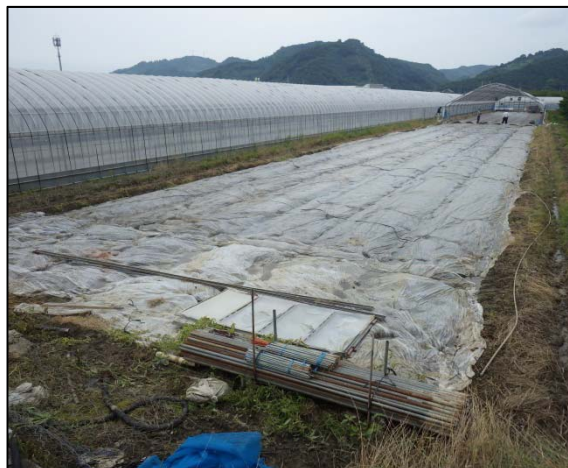
写真② 倒壊したパイプハウス（解体後の写真）

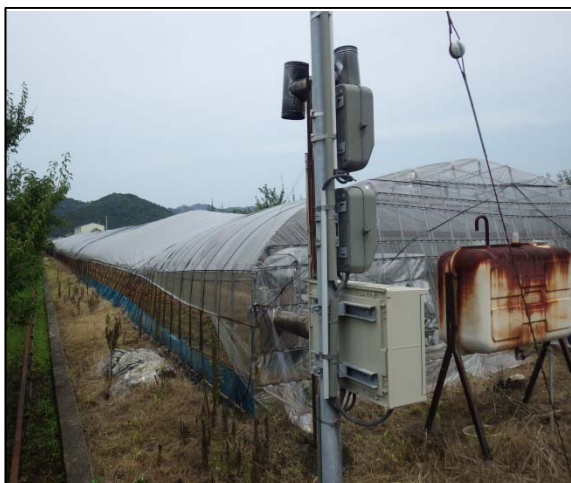
写真③ 鋼管の変形したパイプハウス

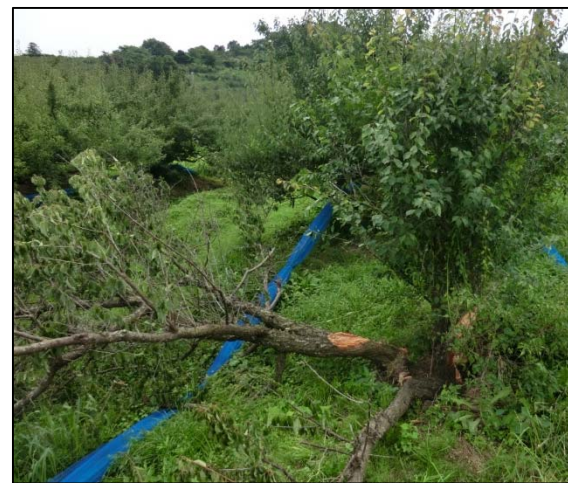
写真④ 枝折れした樹木
