現地災害調査報告

平成 29 年 8 月 7 日に愛知県豊橋市から豊川市で
発生した突風について

平成 29 年 9 月 14 日

名古屋地方気象台
東京管区気象台

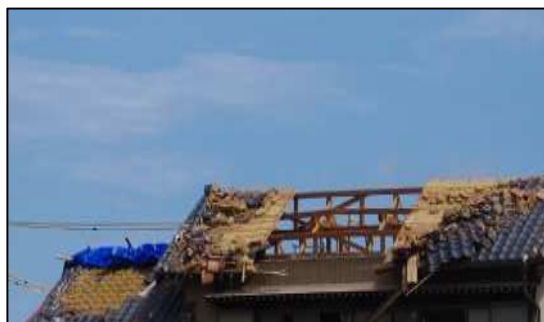
- ・住家の小屋組の損壊

屋根が損壊した住家（北西から撮影）

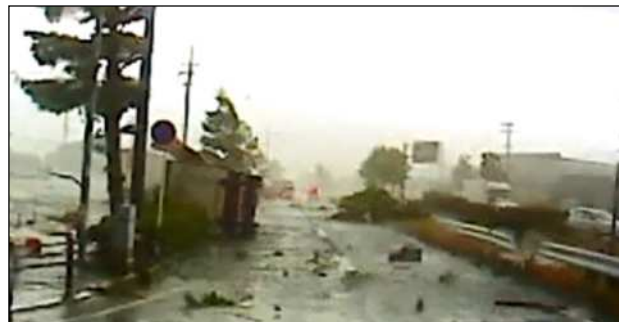
横転した大型トラック（西から撮影）
 提供：東海ワークス株式会社
