# 現地災害調査報告

平成29年8月9日に福岡県福岡市博多区で発生した突風について

平成29年8月17日

福岡管区气象台

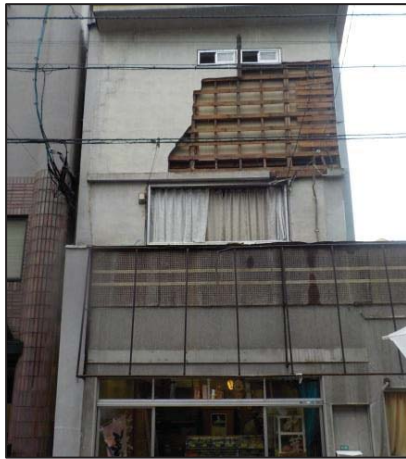
- 住宅又は店舗の外壁材の浮き上がり。  
《根拠に用いた被害指標(DI)及び被害度(DOD)》  
DI：木造の住宅及び店舗  
DOD：上部構造の変形に伴う壁の損傷（二段下位のDODの下限値）

① はく離した外壁(撮影方向：南西)

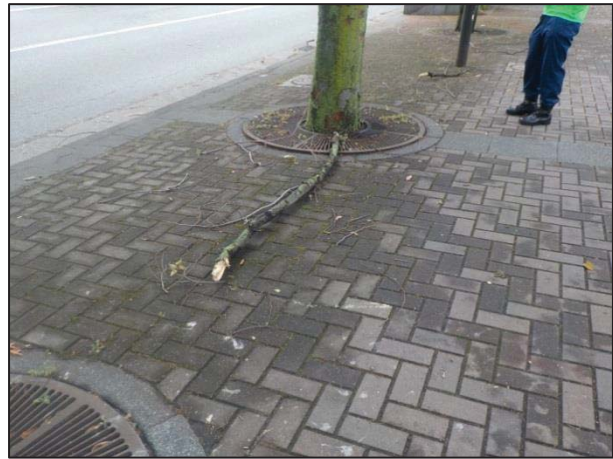
② 枝折れした樹木(撮影方向：南西)

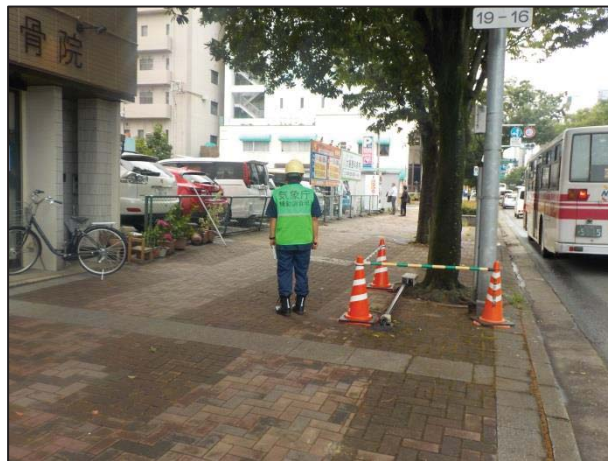
③ 倒伏した外灯(撮影方向：南西)

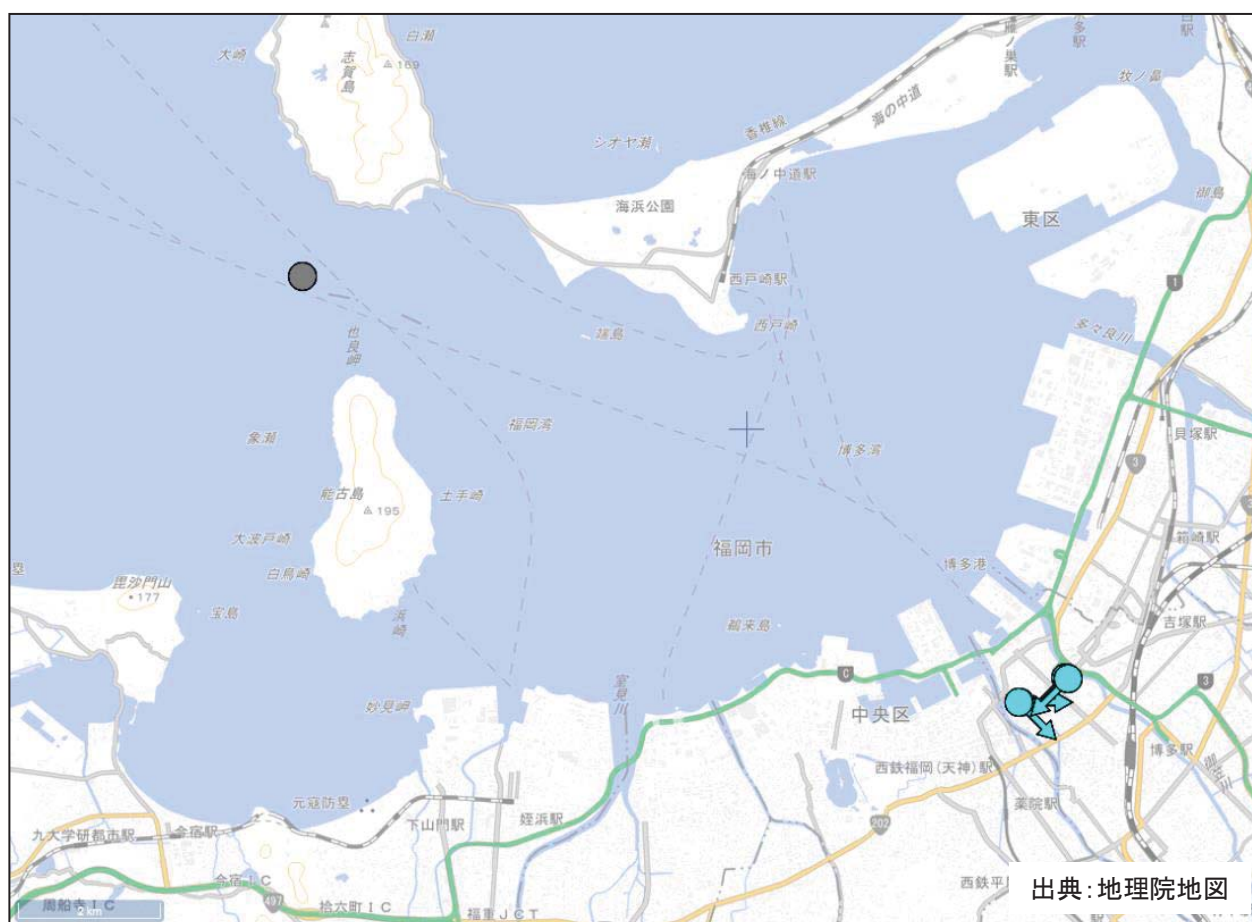
- ・能古島北西沖で漁船が転覆。なお、通報時刻は8時24分であった。

● : 漁船が転覆した位置
