現地災害調査報告

平成29年8月22日に群馬県渋川市で発生した突風について

平成29年9月5日

前 橋 地 方 気 象 台
東 京 管 区 気 象 台

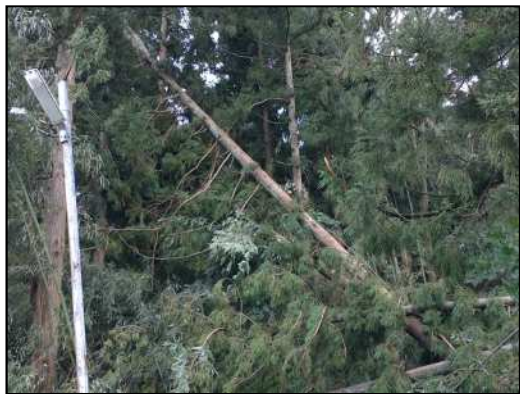
- ・DI:針葉樹
DOD:根返り。幹に亀裂や折れがなく、根系が浮き上がって倒状又は傾斜（下限値）
- ・DI:広葉樹
DOD:根返り。幹に亀裂や折れがなく、根系が浮き上がって倒状又は傾斜（下限値）
- ・DI:木造の非住家建築物
DOD:目視でわかる程度の被害、窓ガラスの損壊（代表値）

根返りした針葉樹
(南西から撮影)

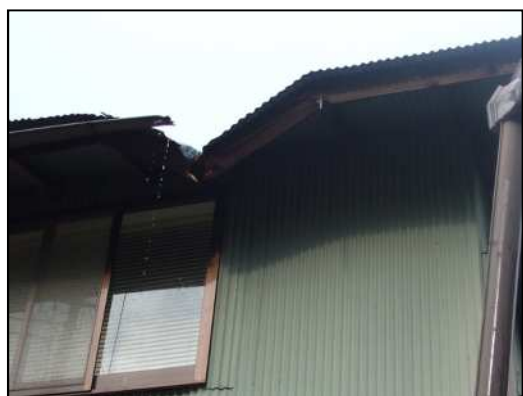
飛散物によって損壊した倉庫
(南西から撮影)

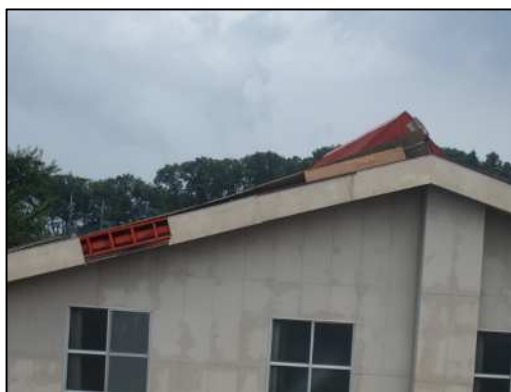
飛散した体育館の屋根
(北西から撮影)

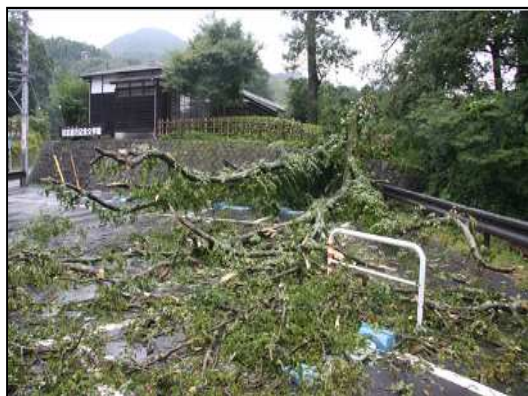
幹折れした広葉樹
(北から撮影)
