# 現地災害調査報告

平成29年9月17日に宮崎県の延岡市、日向市、宮崎市及び国富町で発生した突風について

平成29年10月10日

宮崎地方気象台

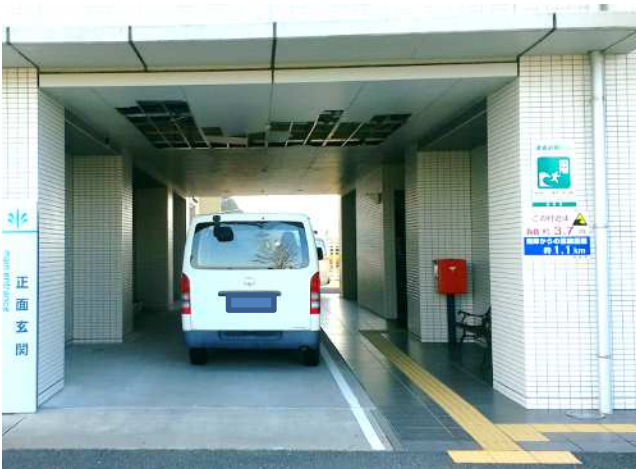
天井パネルが破損した建物(撮影方向:北)

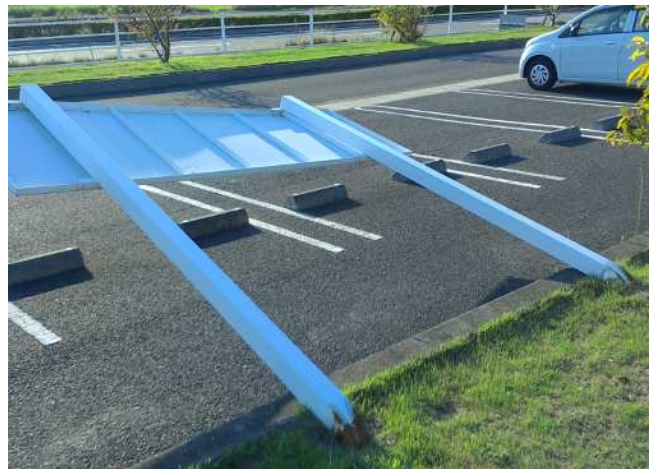
傾倒した看板(撮影方向:北西)

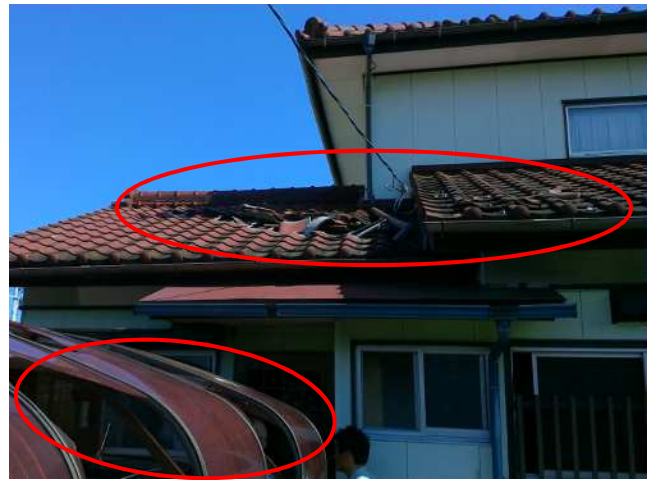
屋根瓦がめくれた住家と破損したカーポート  
(撮影方向:南東)

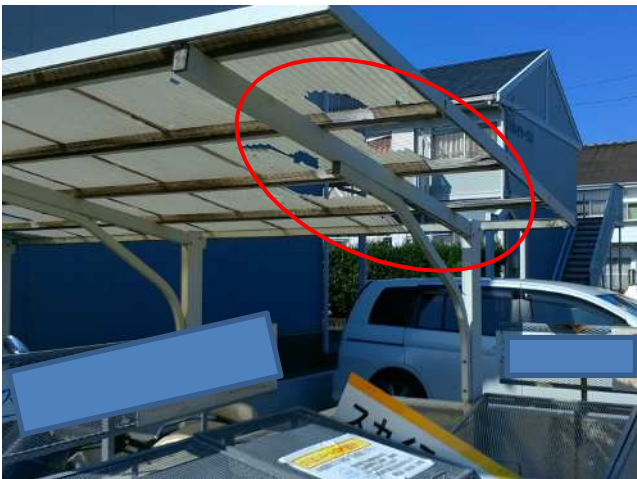
破損したカーポート(撮影方向:北)

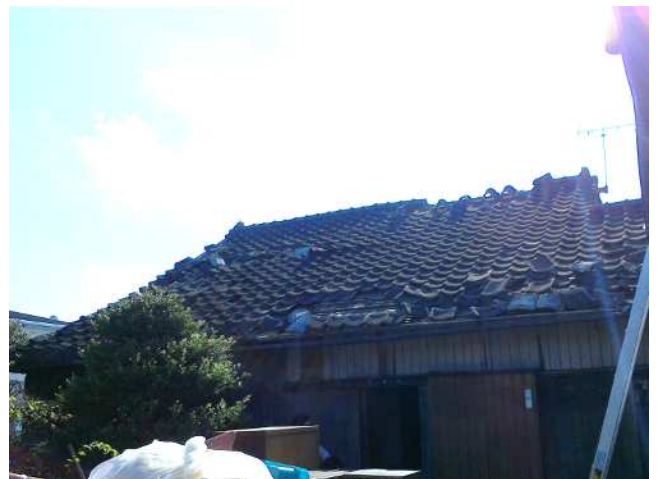
屋根瓦がめくれた非住家(撮影方向:西)

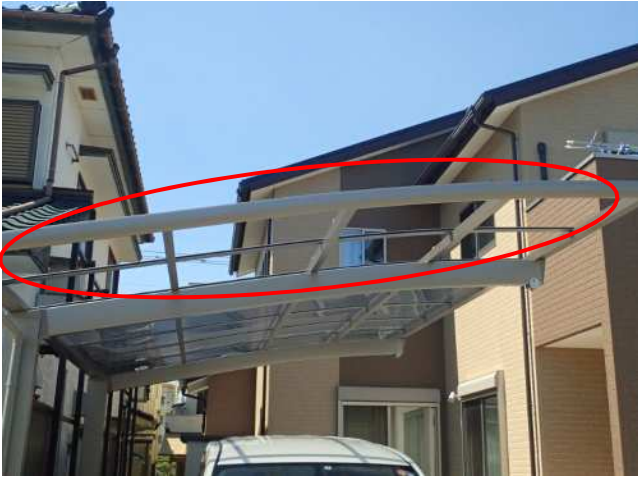
破損したカーポート(撮影方向:西)

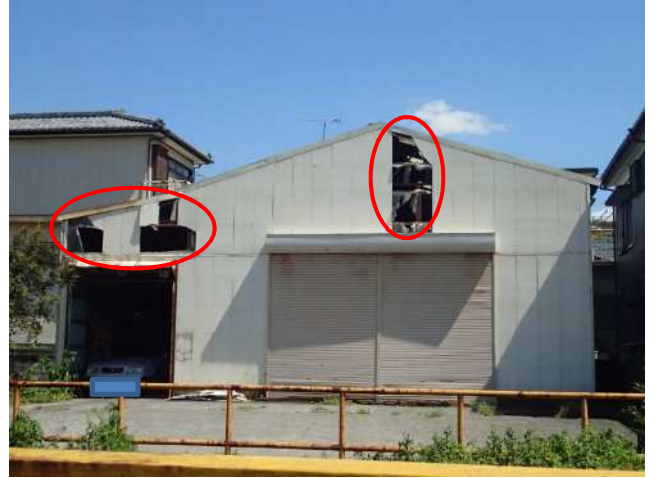
外壁が剥離した鉄骨倉庫(撮影方向:東)

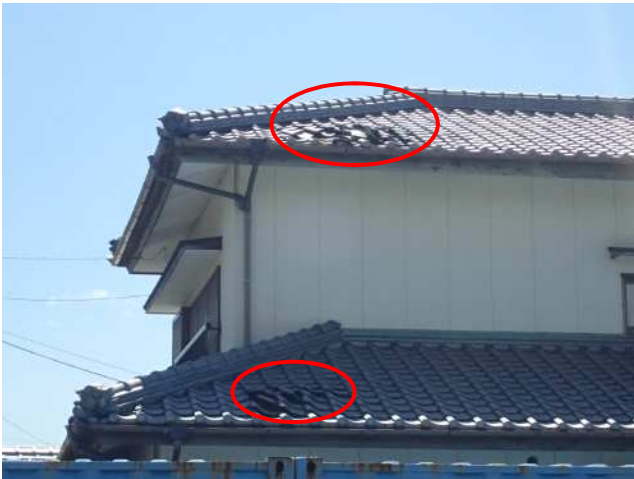
屋根瓦がめくれた住家(撮影方向:南)

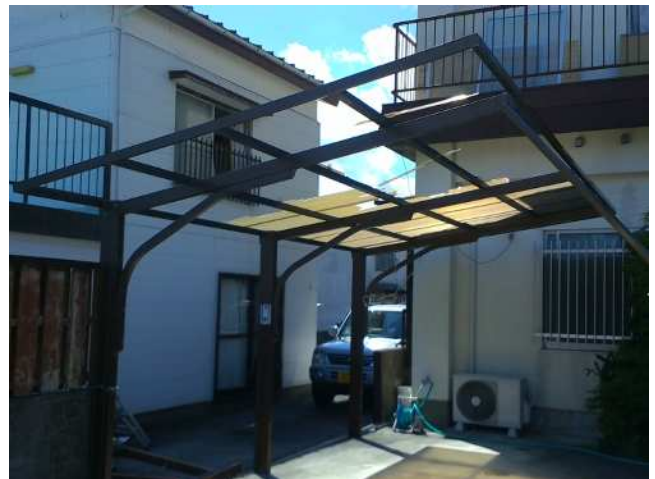
破損したカーポート(撮影方向:南西)

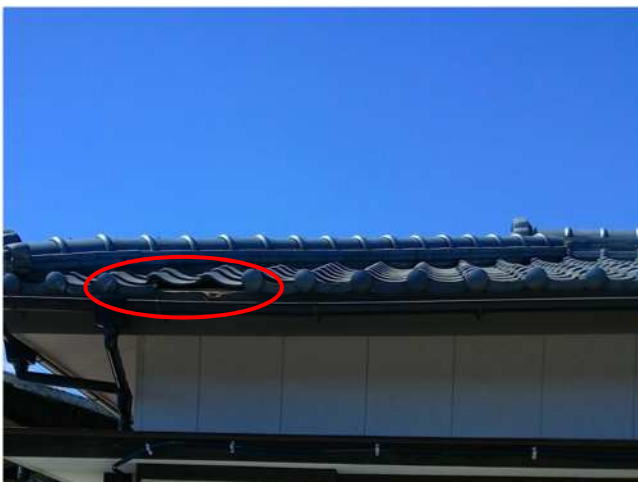
屋根瓦がめくれた住家(撮影方向:西)

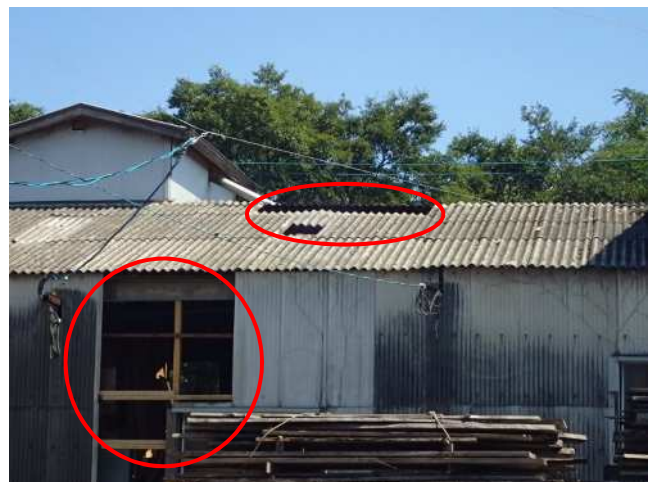
屋根と側壁が剥離した倉庫(撮影方向:東)

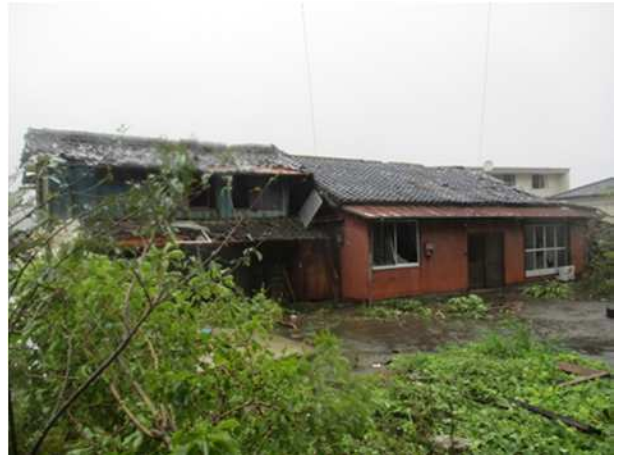
破損した非住家(撮影方向:南)  
写真提供:日向市

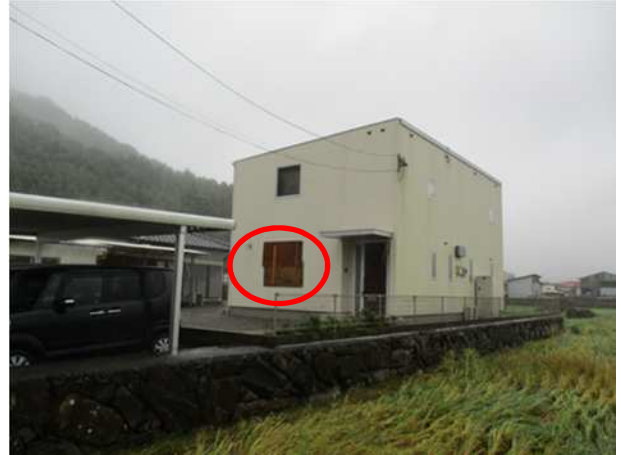
飛散物により破損した住家窓(撮影方向:西)  
写真提供:日向市

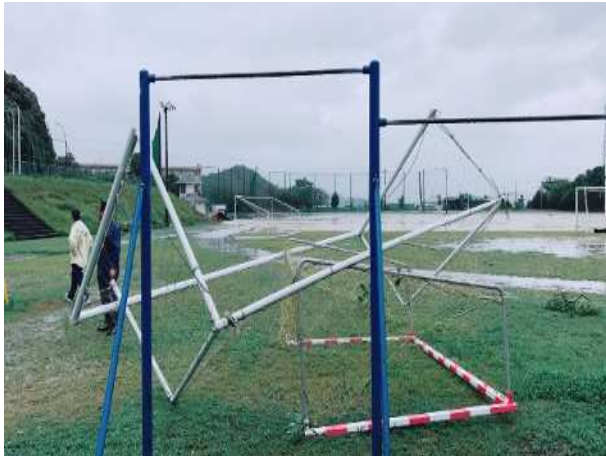
飛ばされたサッカーゴールなど(撮影方向:北)  
写真提供:日向市

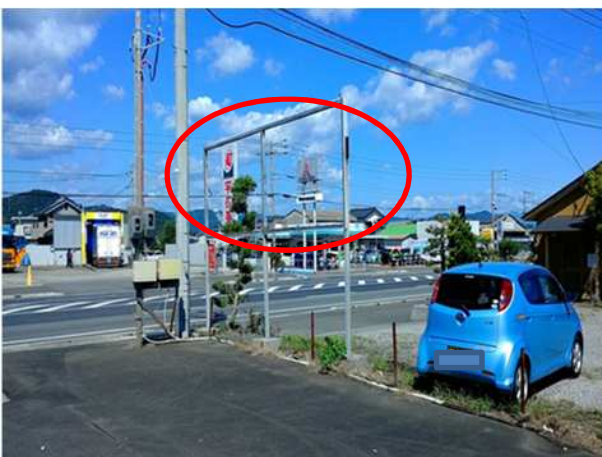
強風で剥離した広告板(撮影方向:西)

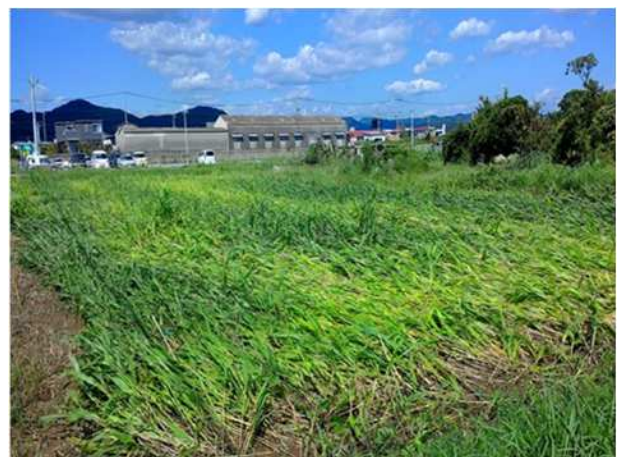
倒伏した農作物(撮影方向:西)

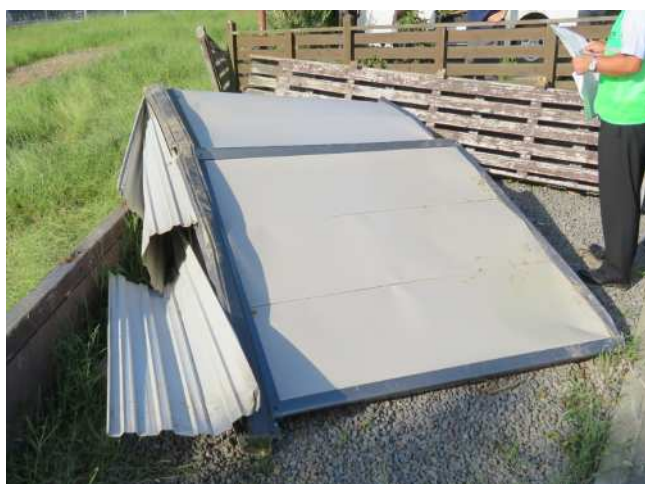
飛散し大破した物置(撮影方向:南東)

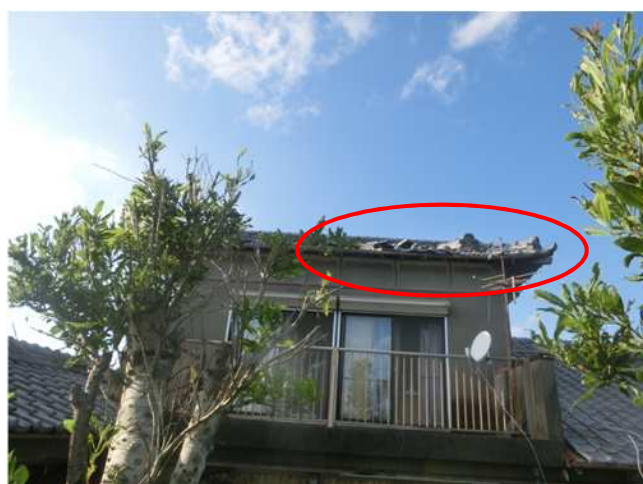
屋根瓦がめくれた住家(撮影方向:北西)

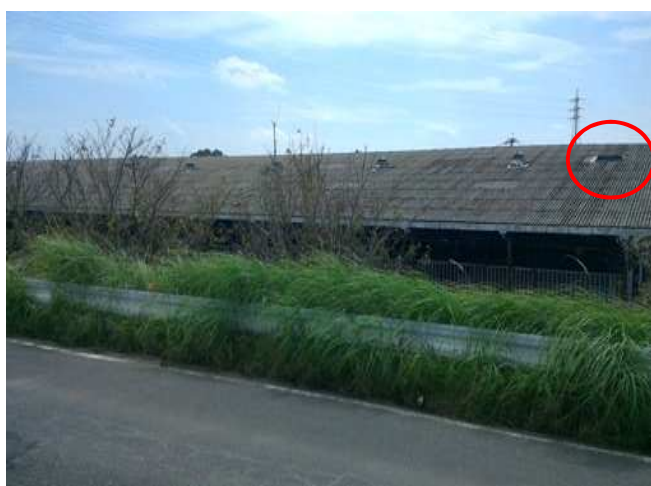
屋根が剥離した倉庫(撮影方向:南)

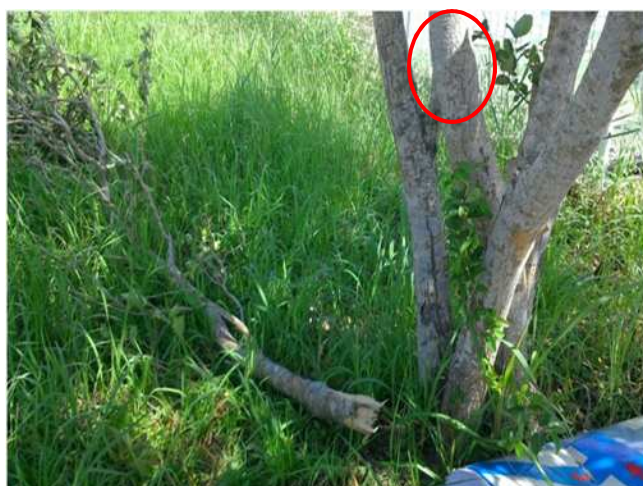
枝折れした樹木(撮影方向:南)

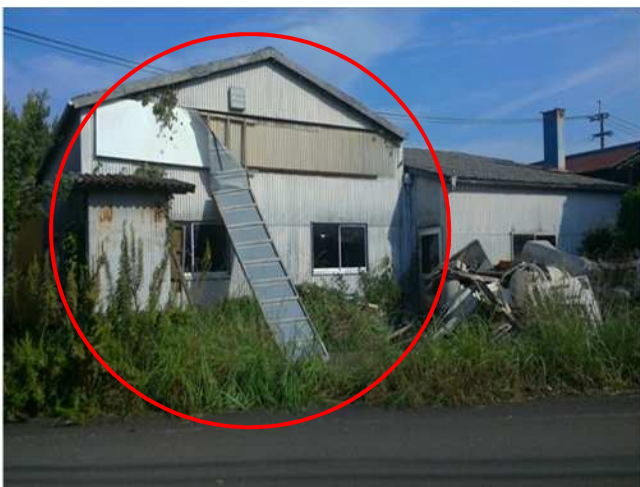
看板が剥離した倉庫(撮影方向:東)

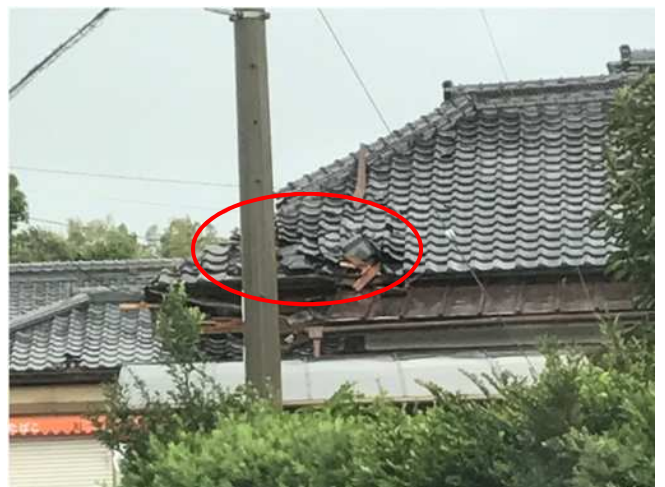
屋根瓦がめくれた住家(撮影方向:北)

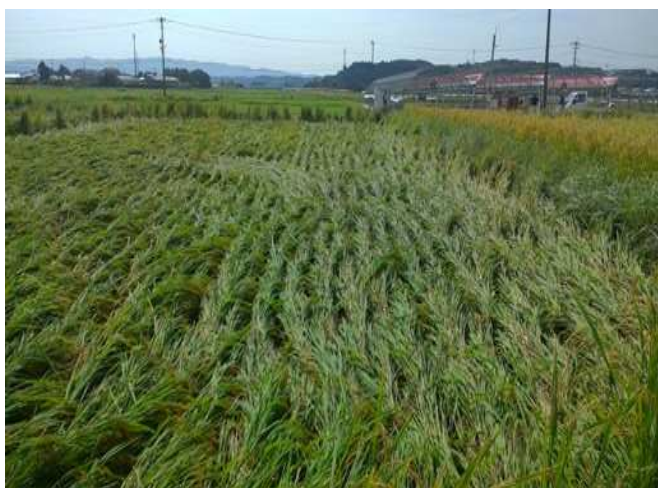
倒伏した水稻(撮影方向:西)

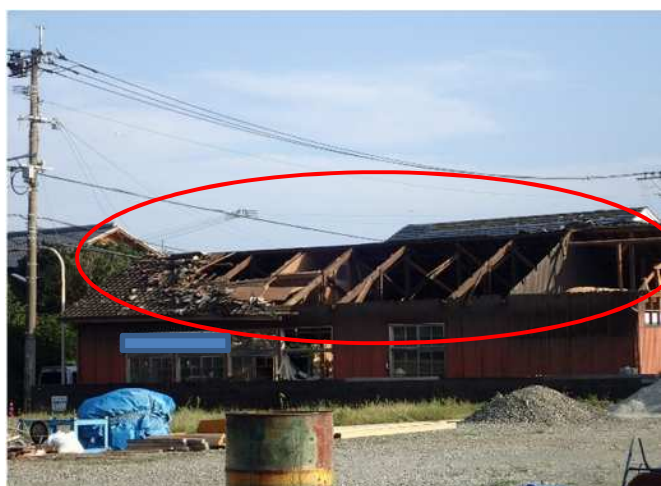
屋根が破損した作業場(撮影方向:南)

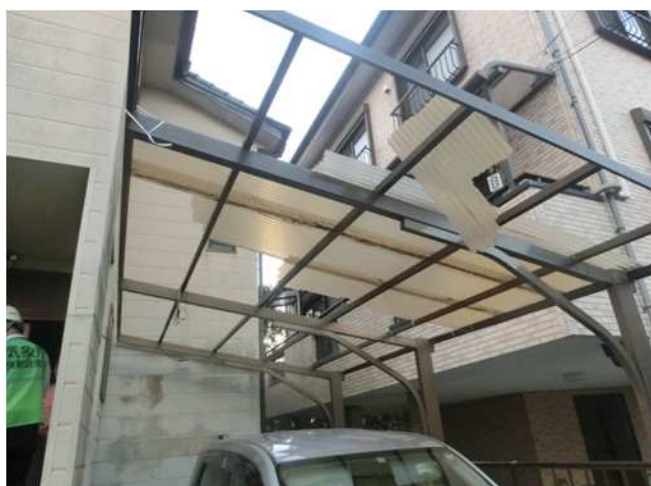
破損したカーポート(撮影方向:西)

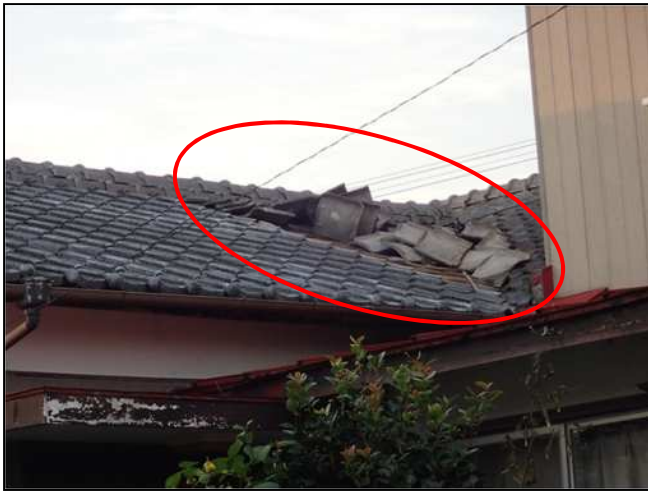
屋根瓦がめくれた住家(撮影方向:北西)

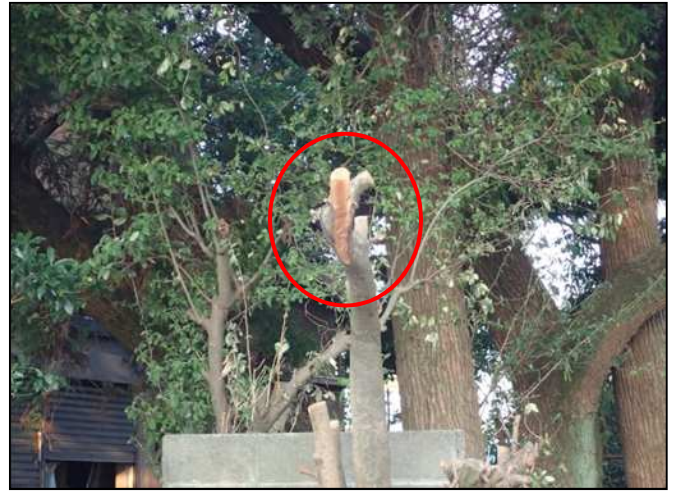
枝折れした樹木(撮影方向:東)

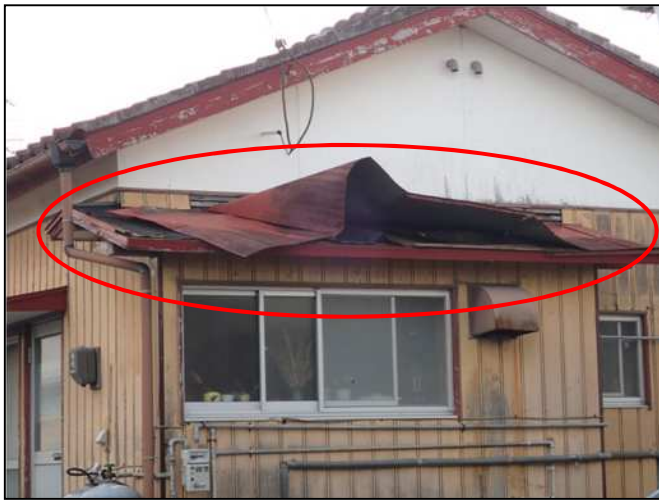
㉑トタン屋根がめくれた住家(撮影方向:南西)

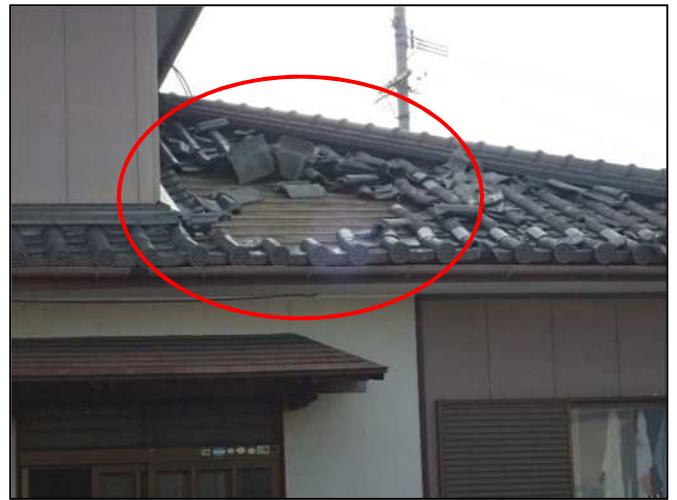
㉒屋根瓦がめくれた住家(撮影方向:西)

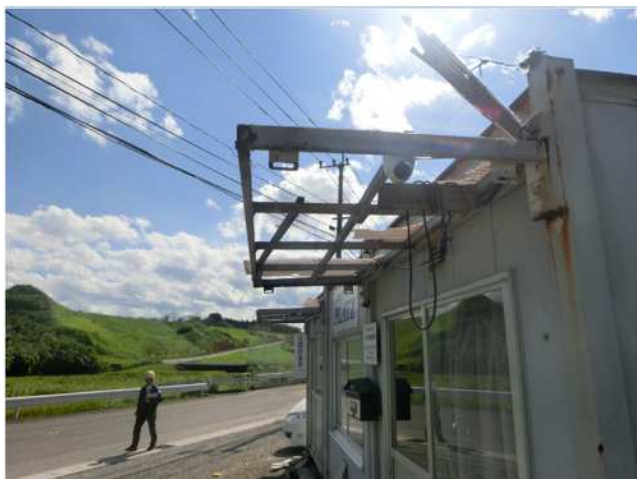
ひさしの破損した店舗(撮影方向:南)

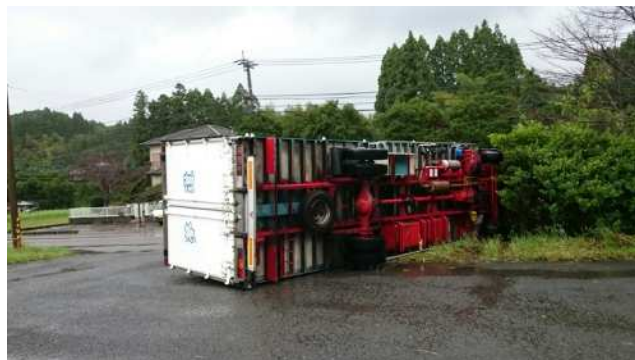
- ・大型自動車の横転  
《根拠に用いた被害指標(DI)及び被害度(DOD)》
  - ・DI: 大型自動車
  - ・DOD: 横転(下限)

横転した4トントラック(撮影方向:西)
