現地災害調査報告

平成29年9月17日に高知県安芸郡芸西村及び香南市で
発生した突風について

平成29年12月14日

高 知 地 方 気 象 台

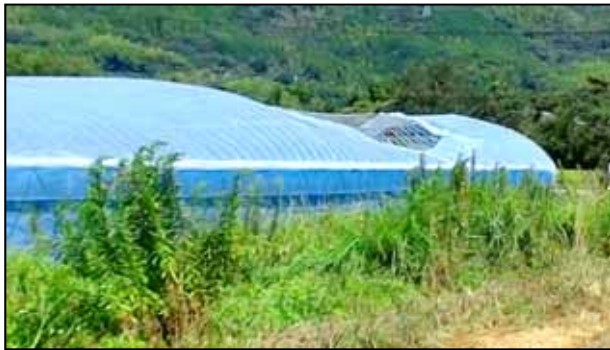
この突風の強さは、風速約35m/sと推定され、日本版改良藤田スケールでJEF0に該当する。

- ・農業用ハウスの鋼管の変形

写真①鋼管が変形したパイプハウス

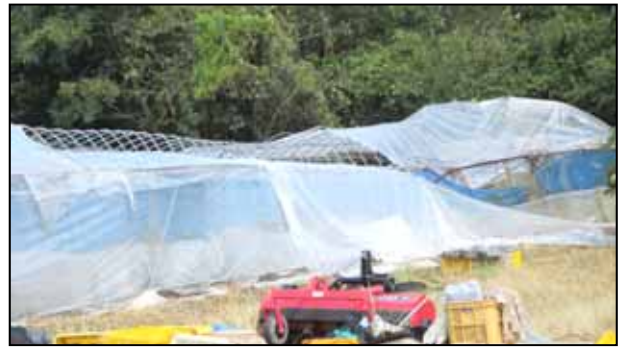
写真②鋼管が変形したパイプハウス

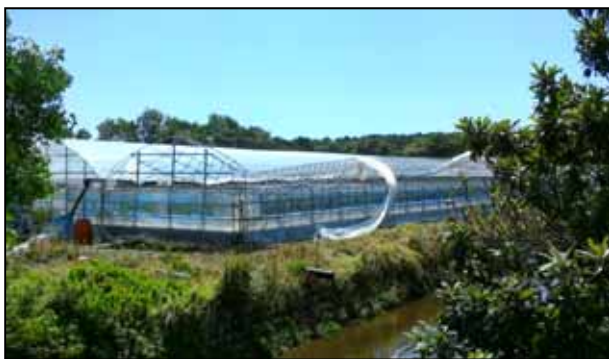
写真③鋼管が変形したパイプハウス

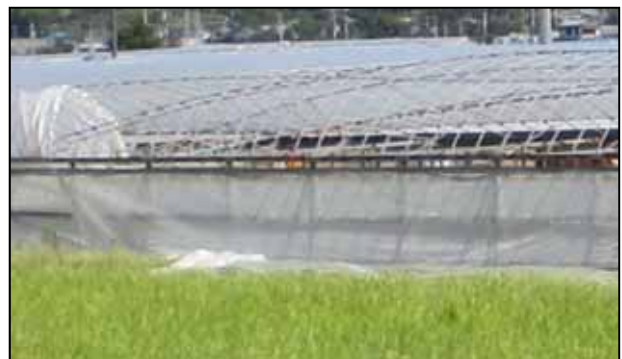
写真④鋼管が変形したパイプハウス

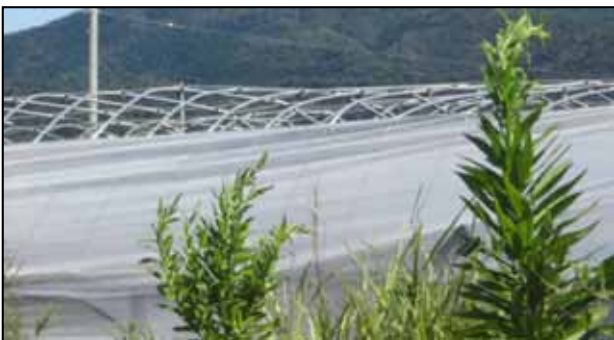
写真⑤鋼管が変形したパイプハウス

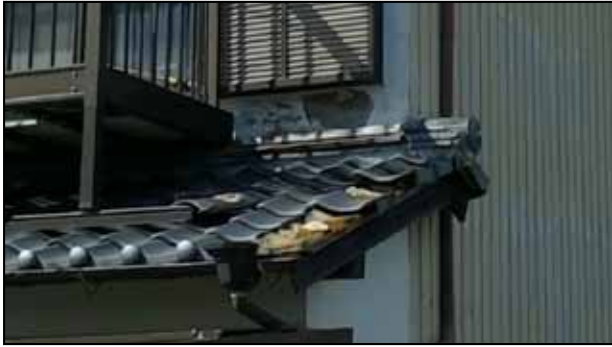
この突風の強さは、風速約35m/sと推定され、日本版改良藤田スケールでJEF0に該当する。

- ・住家の屋根瓦のめくれ

写真①屋根瓦が飛散した住家

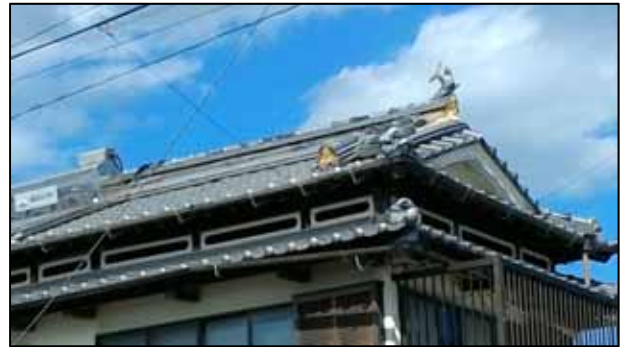
写真②屋根瓦が飛散した住家

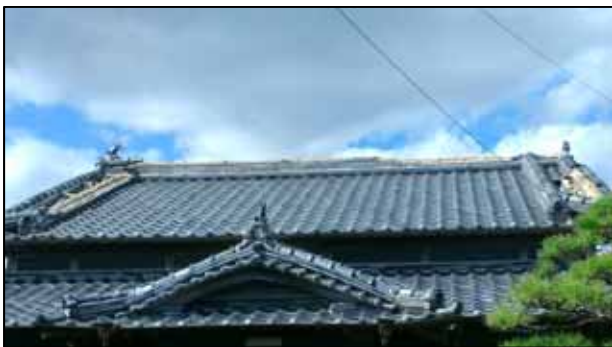
写真③屋根瓦が飛散した住家

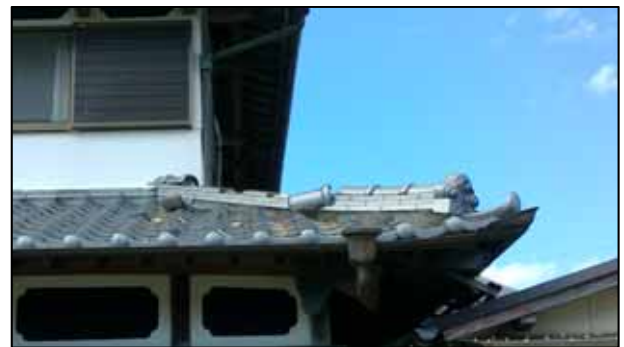
写真④屋根瓦が飛散した住家

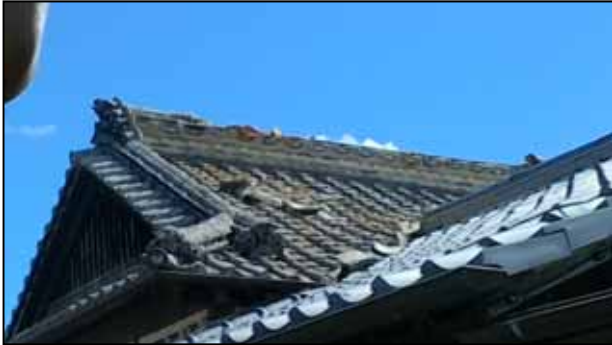
この突風の強さは、風速約35m/sと推定され、日本版改良藤田スケールでJEF0に該当する。

- ・住家の屋根瓦のめくれ

写真①屋根瓦が飛散した住家

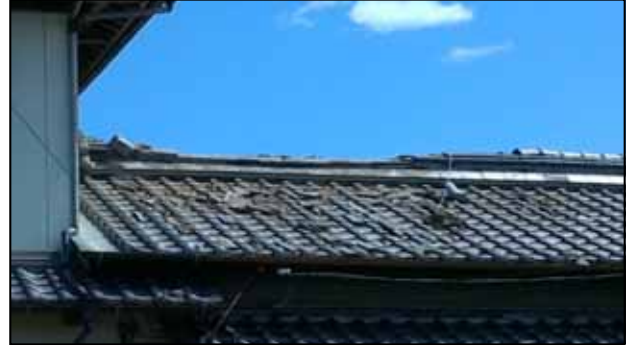
写真②屋根瓦が飛散した住家

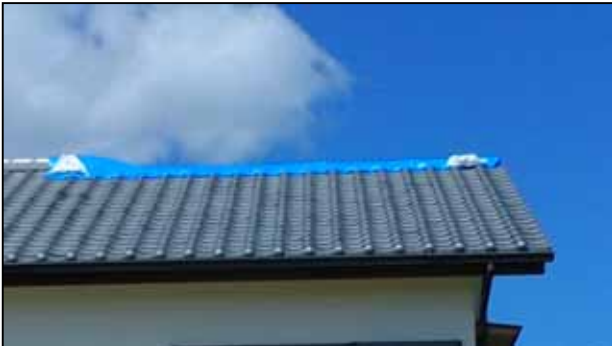
写真③屋根瓦が飛散した住家

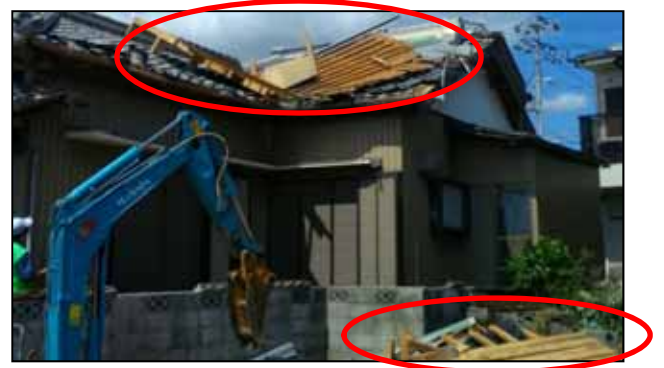
写真④ 飛散し全壊した木造倉庫の一部
(屋根上は飛散したもの。右下は周辺に飛散したものを元の位置に集めてきたもの。)

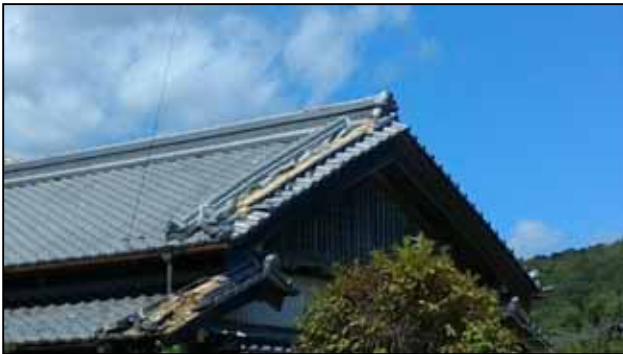
写真⑤屋根瓦が飛散した住家

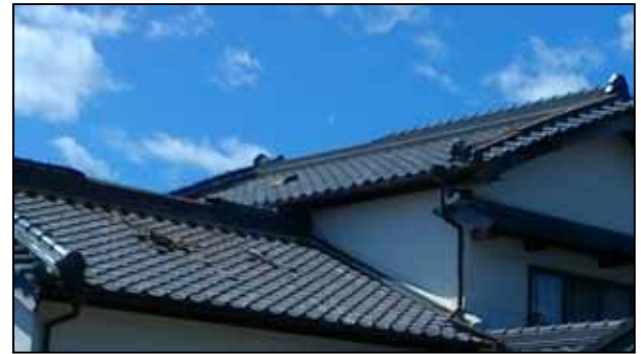
写真⑥屋根瓦が飛散した住家
