# 現地災害調査報告

平成 29 年 9 月 20 日に北海道爾志郡乙部町で発生した突風について

平成 29 年 9 月 29 日  
函館地方气象台

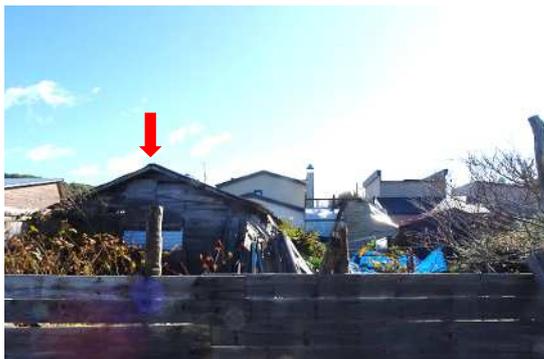
この突風の強さは、風速約30m/sと推定され、日本版改良藤田スケールでJEF0に該当する。

- ・非住家の屋根のトタンのめくれ

屋根が飛散した倉庫（赤矢印）  
（西側から撮影）

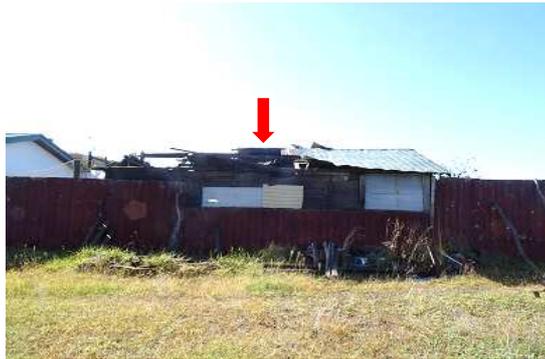
屋根が飛散した倉庫（赤矢印）  
（北側から撮影）

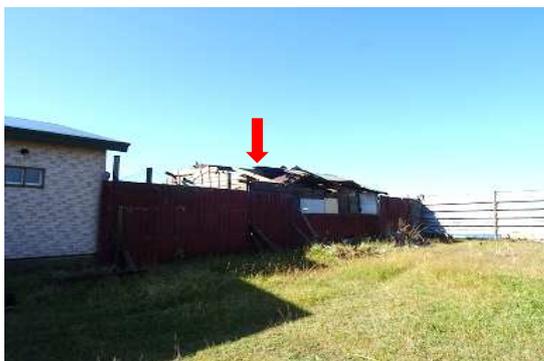
屋根が飛散した倉庫（赤矢印）  
（北東側から撮影）

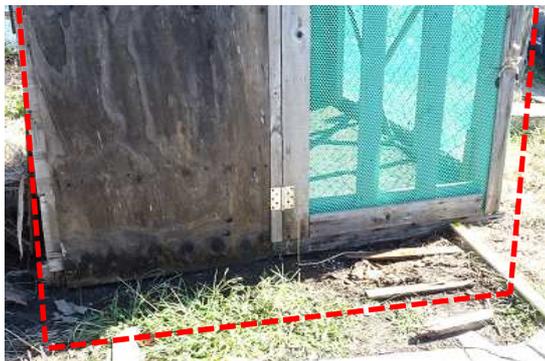
移動した集合ゴミ箱（西側から撮影）  
（赤色破線から移動していた。）

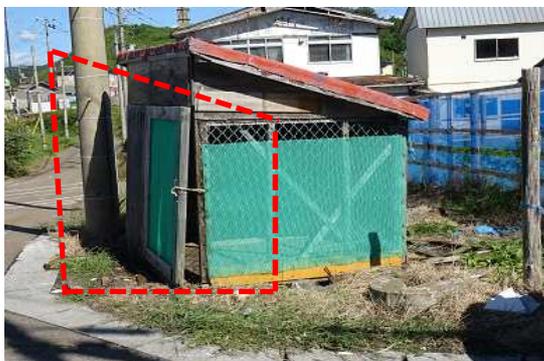
移動した集合ゴミ箱（南側から撮影）  
（赤色破線から移動していた。）
