平成 29 年 9 月 20 日に秋田県横手市で発生した突風について

(現地調査報告)

平成 29 年 12 月 27 日

秋 田 地 方 気 象 台

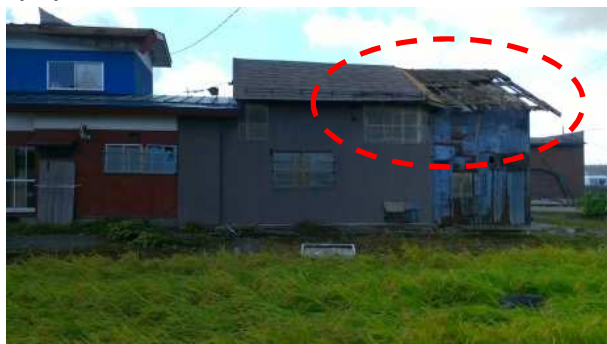
トタン屋根と屋根部材が剥離した住家
(北から撮影)

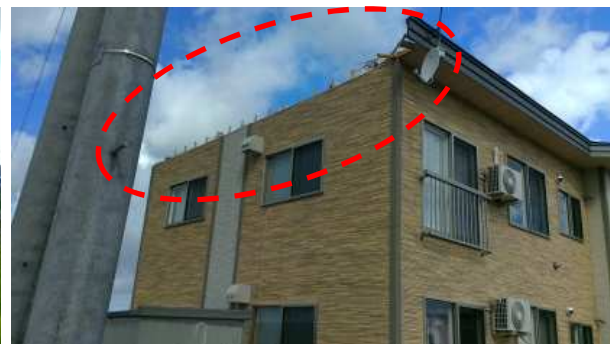
- ・木造住宅の小屋組の構成部材の損壊。

- ・DI：木造の住宅又は店舗
- ・DOD：小屋組の構成部材の損壊又は飛散(代表値)

小屋組が飛散した木造アパート
(南西から撮影)

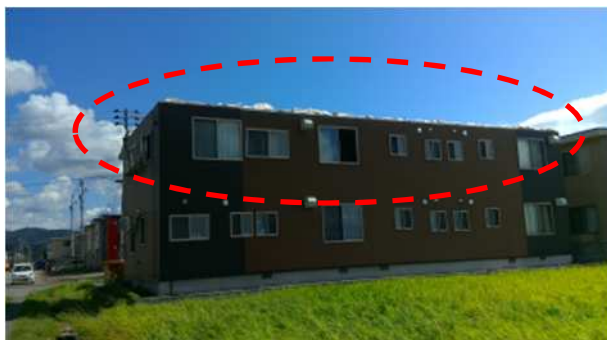
小屋組が飛散した木造アパート
(北西から撮影)

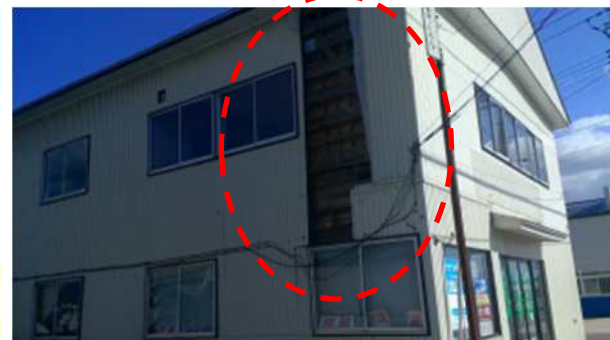
外壁が剥離した木造店舗
(北西から撮影)

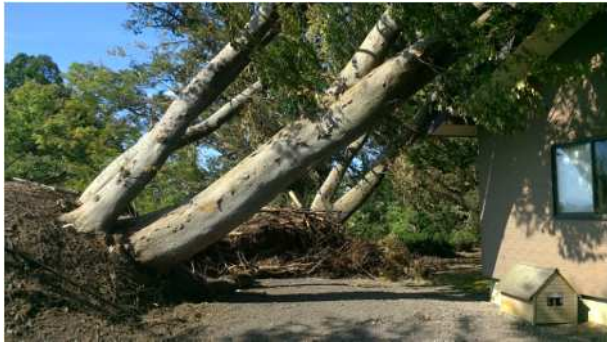
根返りした広葉樹
(南東から撮影)

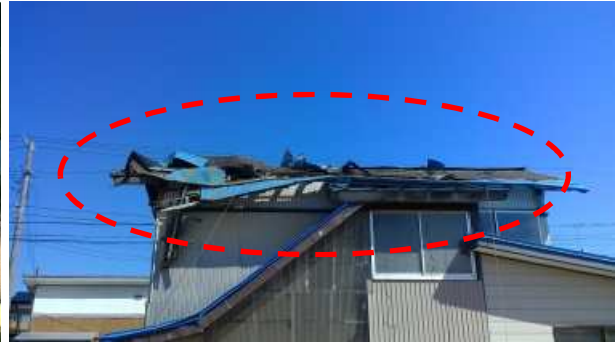
トタン屋根と屋根部材が剥離した住家
(南から撮影)
