現地災害調査報告

平成 29 年 11 月 17 日に沖縄県糸満市及び南城市で
発生した突風について

平成 29 年 12 月 19 日
沖縄気象台

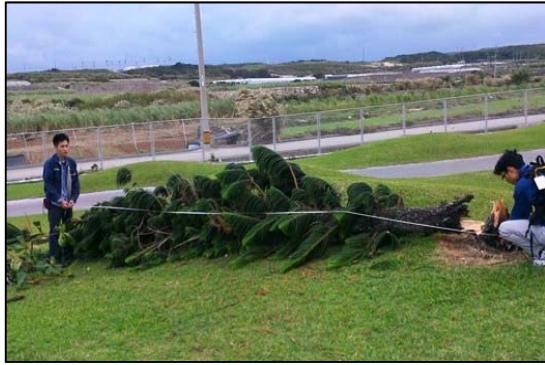
①幹折れした樹木 (南東から撮影)

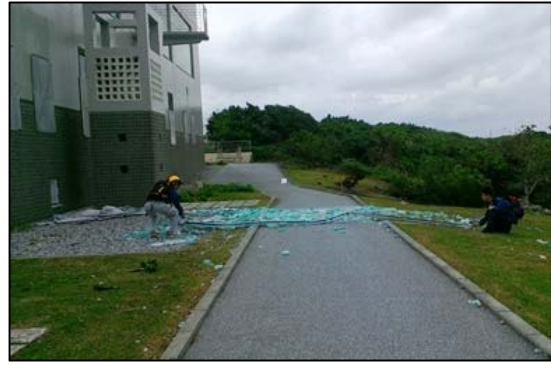
- ・DI：鉄骨系プレハブ住宅又は店舗
DOD：目視で分かる程度の被害、窓ガラスの破損。(代表値)
- ・DI：広葉樹
DOD：直径2cm～8cmの枝折れ。(代表値)
DOD：幹折れ。幹に亀裂又は折損。折損部に基準以上の腐朽。(代表値)
- ・DI：針葉樹
DOD：幹折れ。幹に亀裂又は折損。折損部に基準以上の腐朽。(上限値)

②-1 窓ガラスの破損(南から撮影)

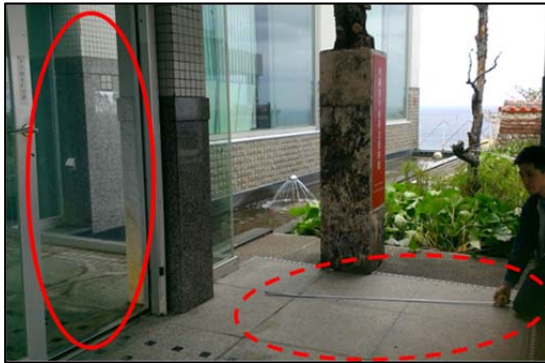
②-2 出入口ドアの破損 (南西から撮影)

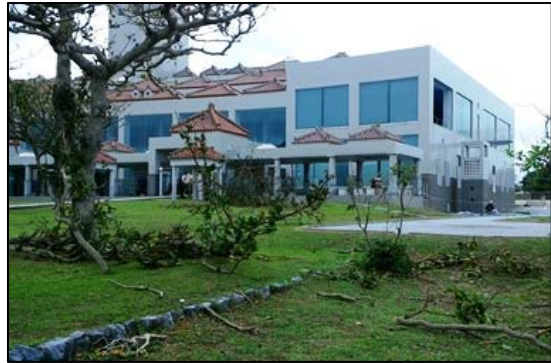
③枝折れした樹木 (南から撮影)

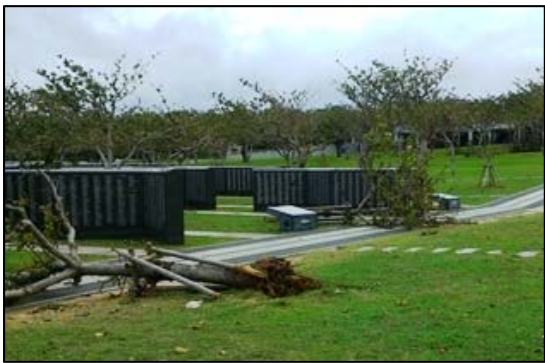
④根返りした樹木 (北西から撮影)

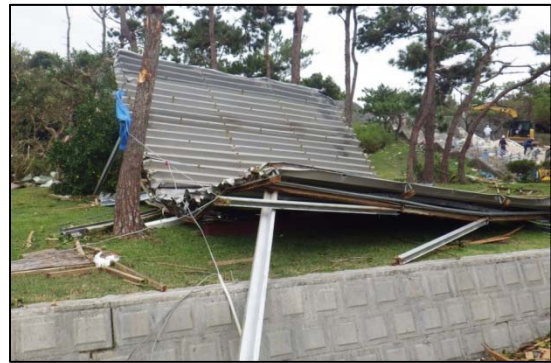
⑤倒壊したプレハブ小屋の飛散

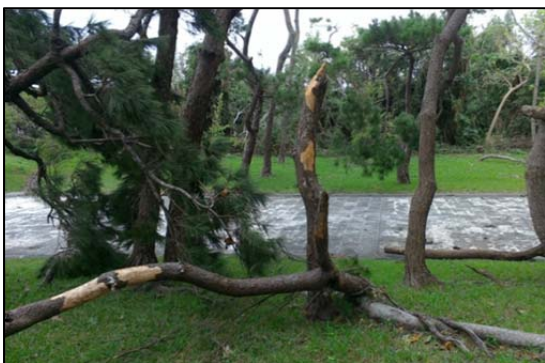
⑥幹折れした樹木 (北から撮影)

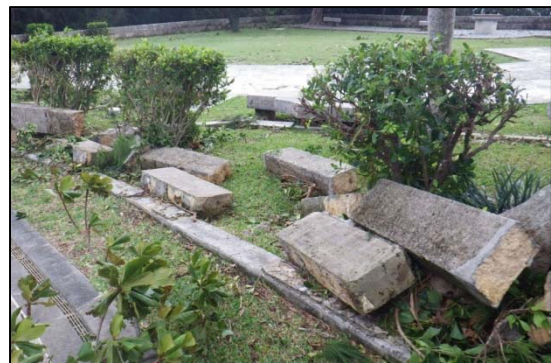
⑦石塀の倒壊

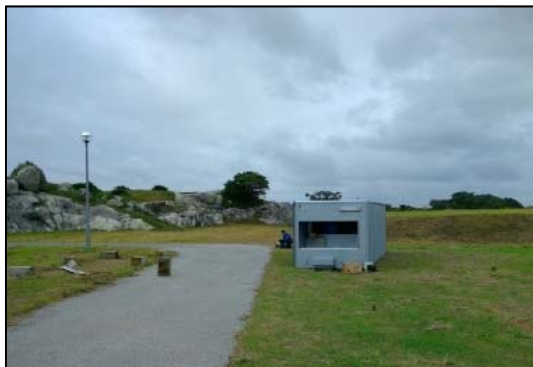
この突風の強さは、風速約45m/sと推定され、日本版改良藤田スケールでJEF1に該当する。

・コンテナの横転があった。

DOD: 内容量が中量(300kg程度以上)のコンテナの横転、横ずれ(代表値)

①横転したコンテナ（東から撮影）

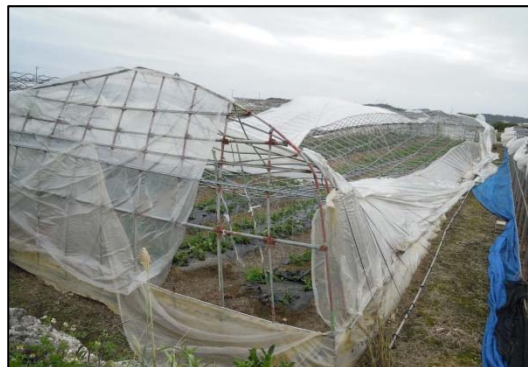
②変形したパイプハウス（南西から撮影）
