# 現地災害調査報告

平成30年7月15日に長野県小県郡長和町で発生した  
突風について

平成30年7月27日

長野地方気象台  
東京管区気象台

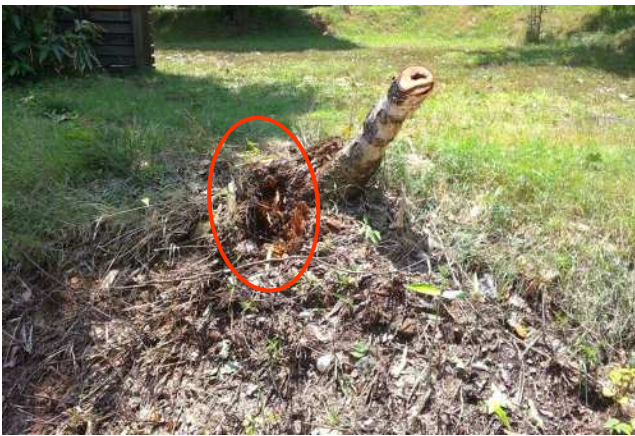
根返りした樹木（倒木撤去済み）  
 【北東方向から撮影】

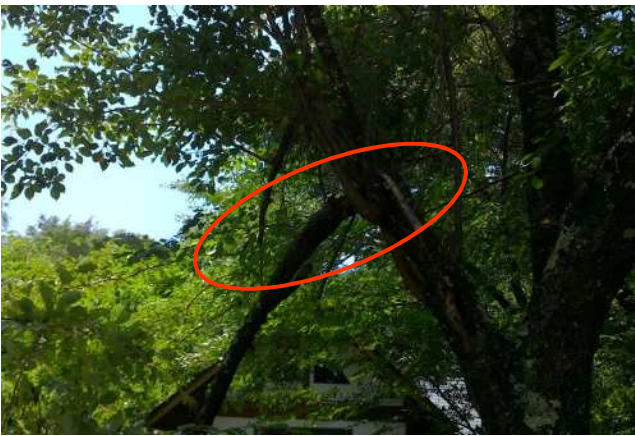
- ・樹木の枝折れ

- ・DI：広葉樹
- DOD：直径2cm～8cmの枝折れ（代表値）

枝折れした樹木  
 【南東方向から撮影】

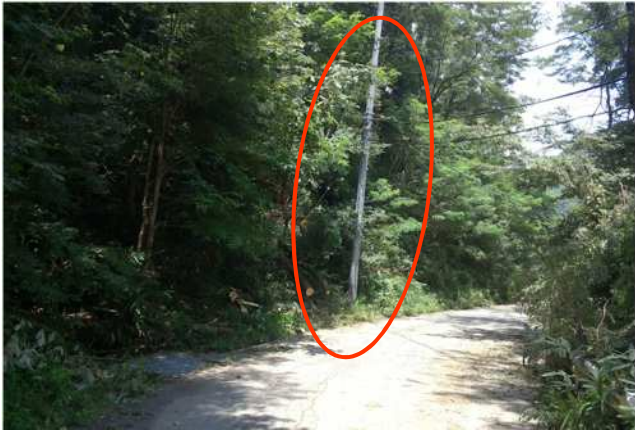
倒木の影響で傾いた電柱  
 （倒木撤去済み）【南西方向から撮影】

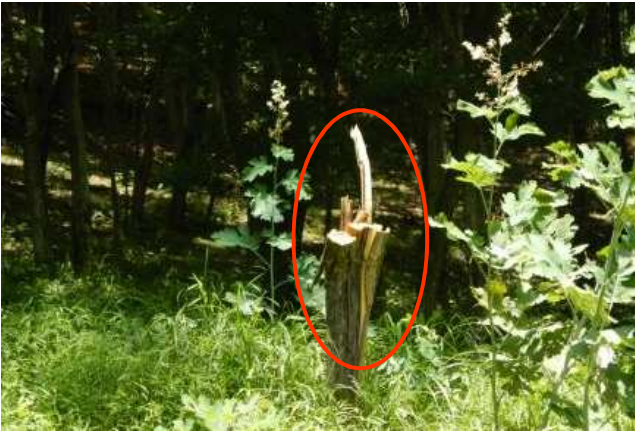
幹折れした樹木（倒木撤去済み）  
 【南方向から撮影】
