現地災害調査報告

平成30年8月6日に東京都八王子市で発生した突風について

平成30年9月7日

東京管区気象台

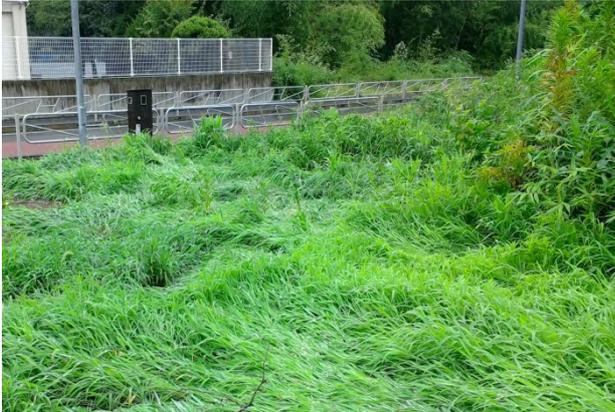
倒伏した草
(西方向から撮影)

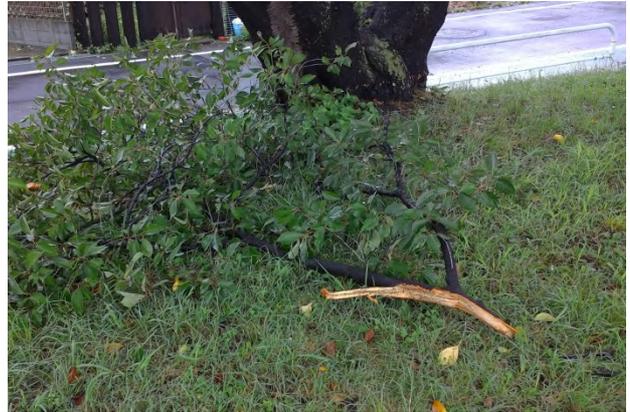
枝が折れた樹木
(西方向から撮影)

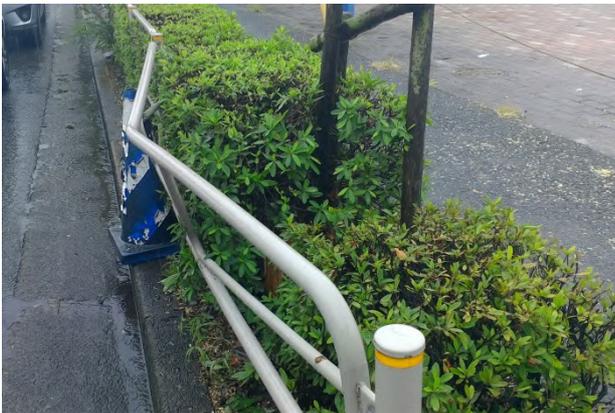
街路樹の倒木により損傷した柵
(西方向から撮影)

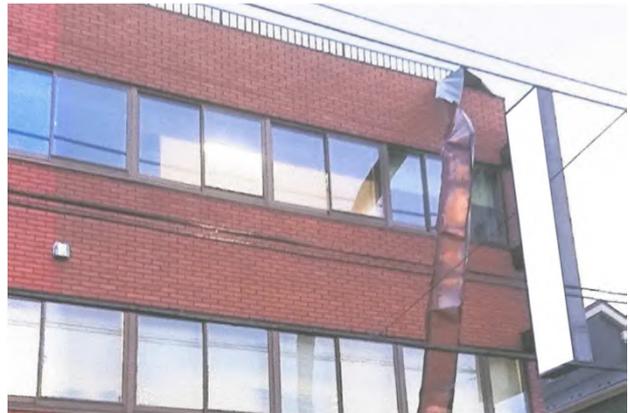
屋根の笠木が剥がれた店舗
(北東方向から撮影)

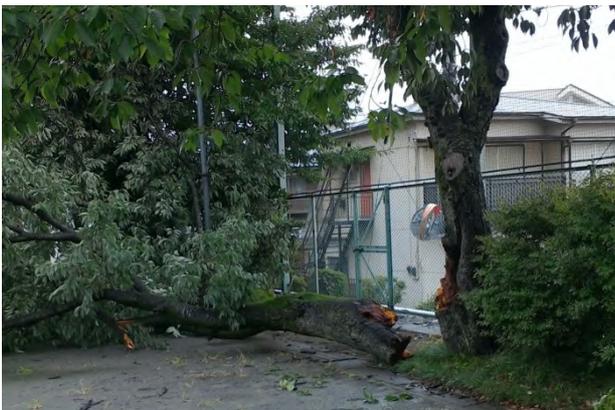
幹から折れた樹木
(南西方向から撮影)

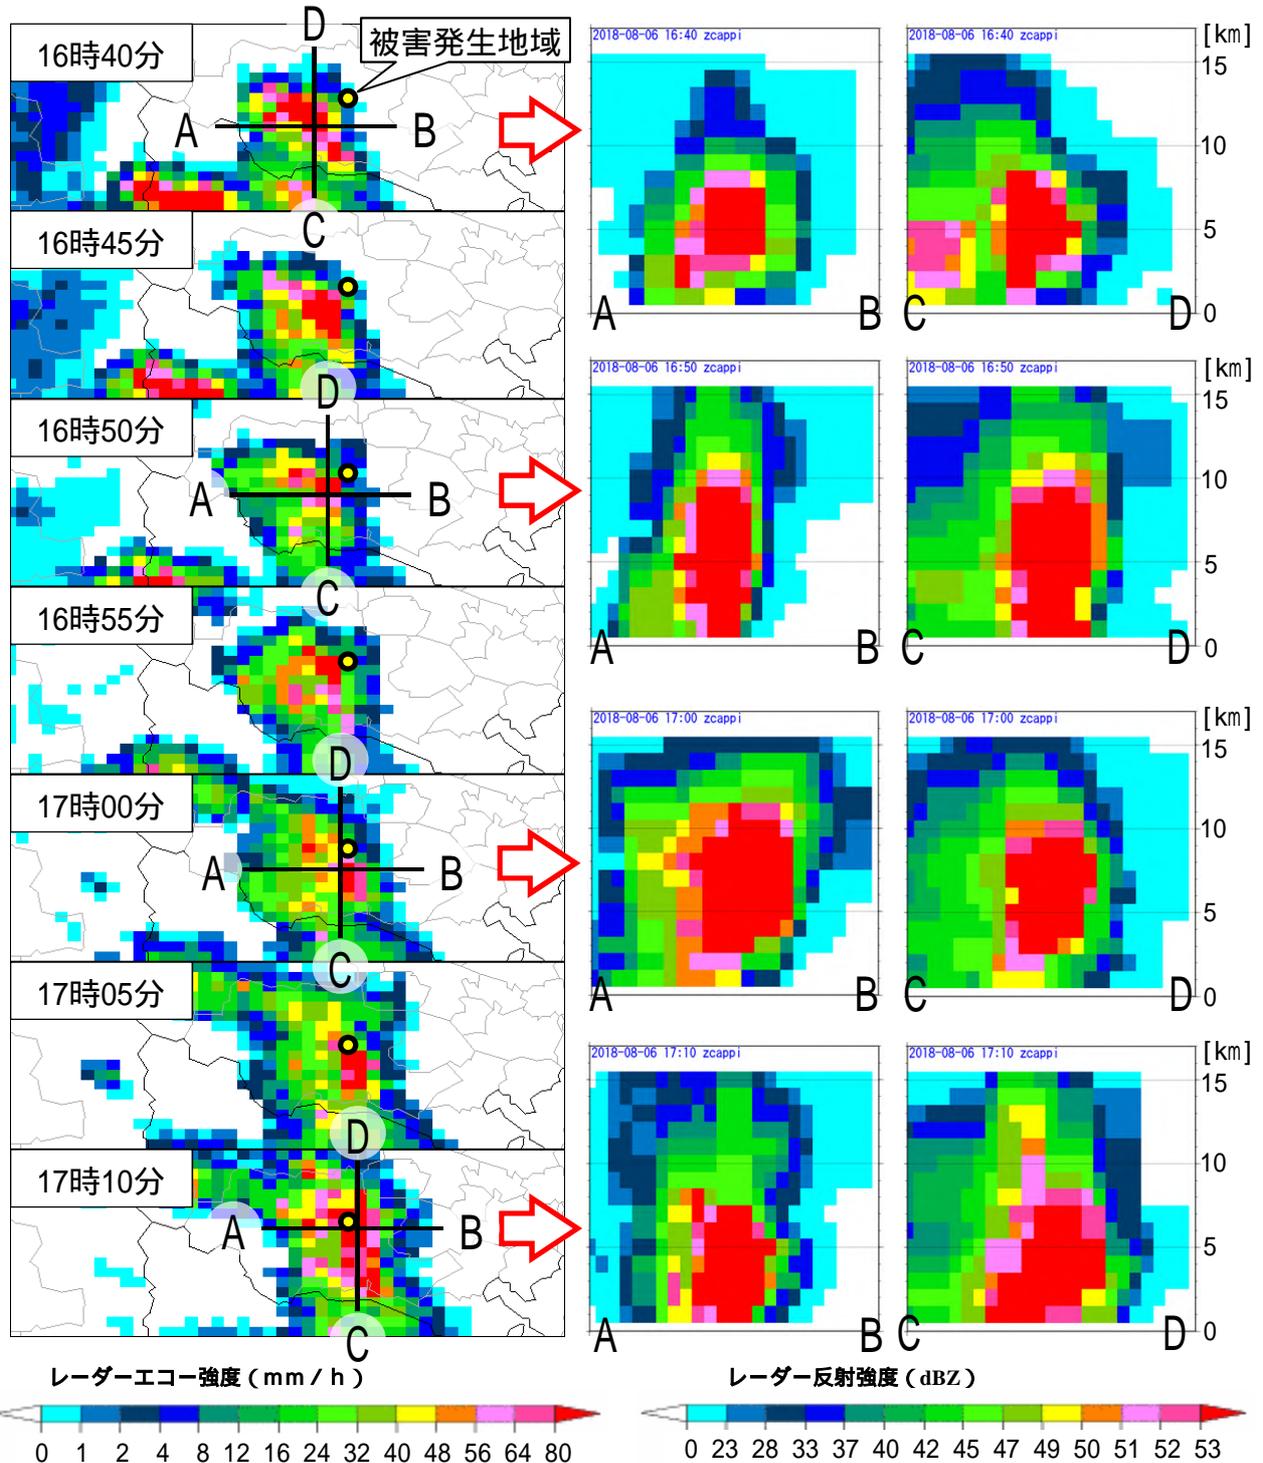
気象レーダー画像（八王子市付近）、及び反射強度の鉛直断面図

8月6日16時40分の鉛直断面図で示される上空の強いエコーが降水となって地上に達する際に、八王子市清川町から檜原町の突風を引き起こしたと考えられる。一方、17時00分の鉛直断面図で示される上空の強いエコーが降水となって地上に達する際に、八王子市本郷町から中野上町の突風を引き起こしたと考えられる。

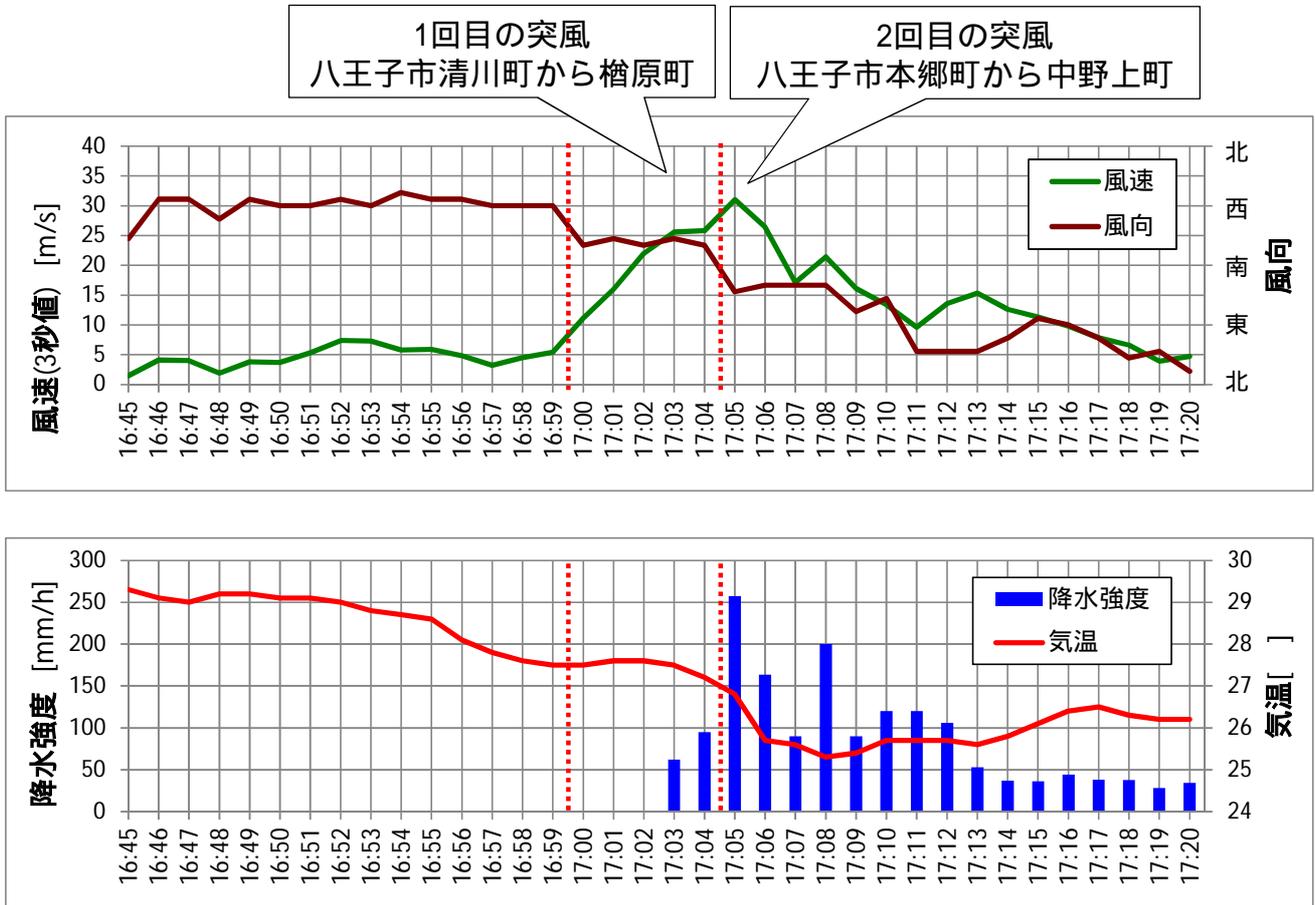
8月6日16時45分から17時20分のアメダス八王子の観測値時系列

被害発生地域の近傍に位置するアメダス八王子（被害発生地域拡大図参照）では、17時00分に風向が西から南西へ変化して次第に雨・風が強まり、17時04分に風速25.8m/s（南南西の風、3秒値）を観測した。

17時05分にはさらに降水が強まり、風向が南東へ変化した。同時刻に風速31.0m/s（南東の風、3秒値）を観測した。
