# 現地災害調査報告

平成30年8月26日に栃木県栃木市から小山市にかけて発生した突風について

平成30年12月19日

宇 都 宮 地 方 気 象 台

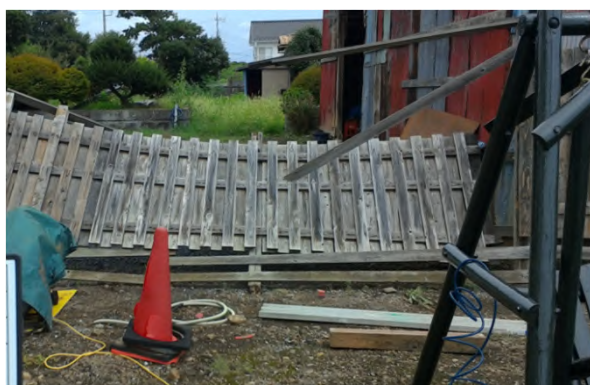
①根元から折れた木造の塀  
【南方向から撮影】

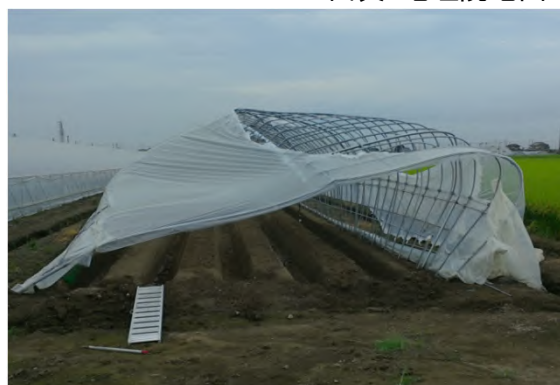
- ・住家の屋根瓦のめくれ
- ・パイプハウスの鋼管の変形

②変形したパイプハウス  
【西方向から撮影】

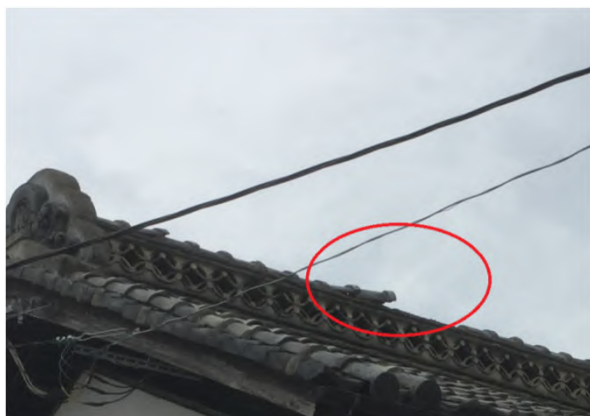
③瓦がめくれた倉  
【南東方向から撮影】

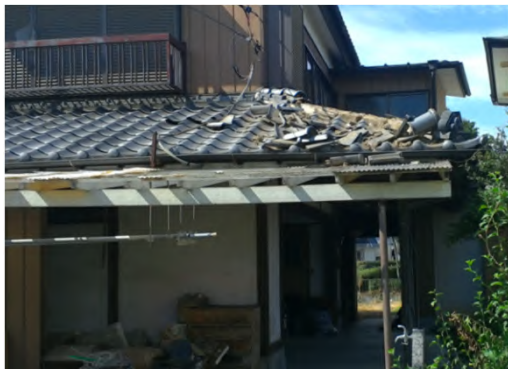
- ・ 住家の屋根瓦のめくれ
- ・ パイプハウスの鋼管の変形

①瓦がめくれた住家  
 【南方向から撮影】

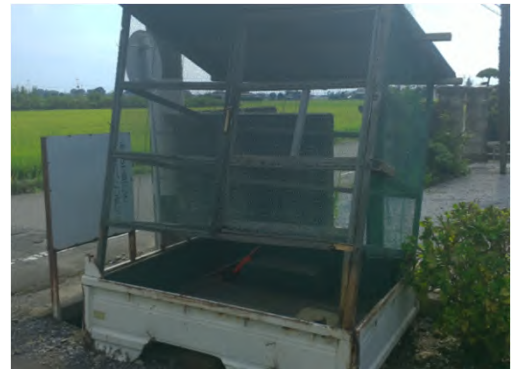
②浮いたゴミ収集ボックス  
 【東方向から撮影】

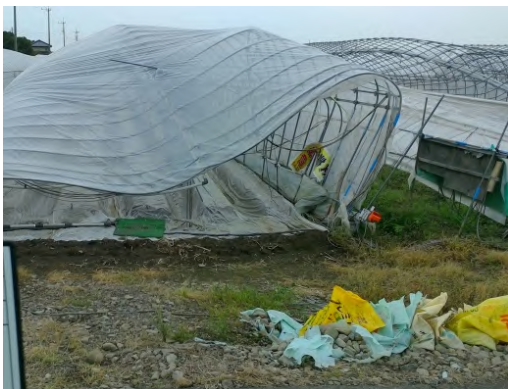
③変形したパイプハウス  
 【西方向から撮影】

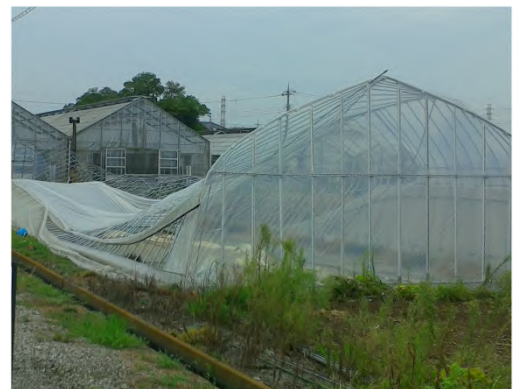
④変形したパイプハウス  
 【南方向から撮影】
