現地災害調査報告

平成30年9月28日に沖縄県名護市で発生した突風について

平成30年12月28日

沖縄気象台

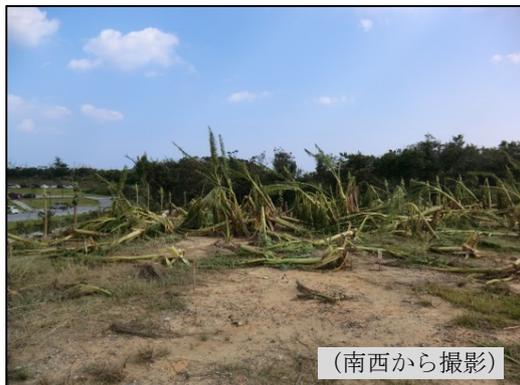
①作物の傾倒

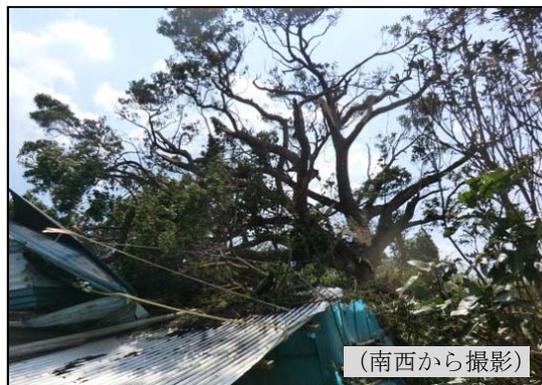
②広葉樹の枝折れ

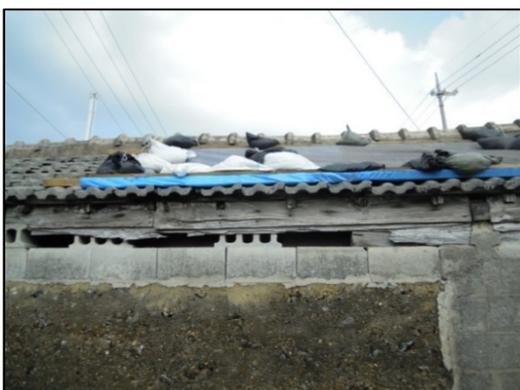
③屋根瓦飛散

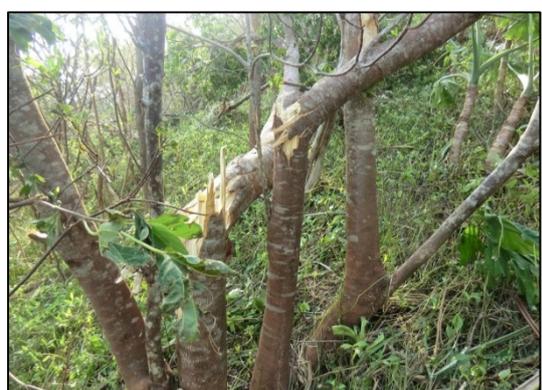
④広葉樹の幹折れ

風速の強さの評定には、軽自動車の横転(写真掲載なし)や樹木の幹折れ(被害状況写真④)を用いた。その他の車両被害が十数台、樹木の枝折れ多数あり。

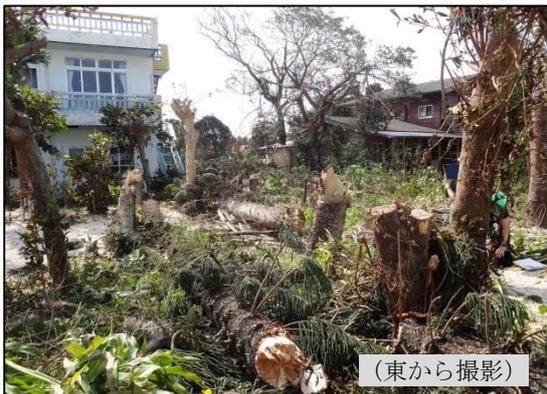
① 樹木被害 (幹折れ、枝折れ)

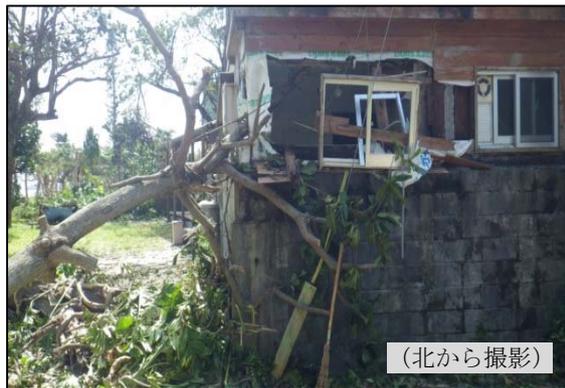
② 住宅の一部損壊

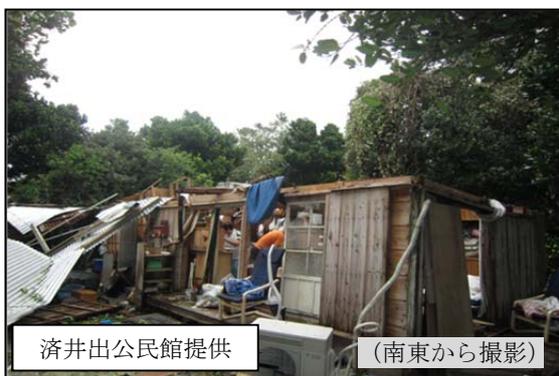
③ 住宅損壊

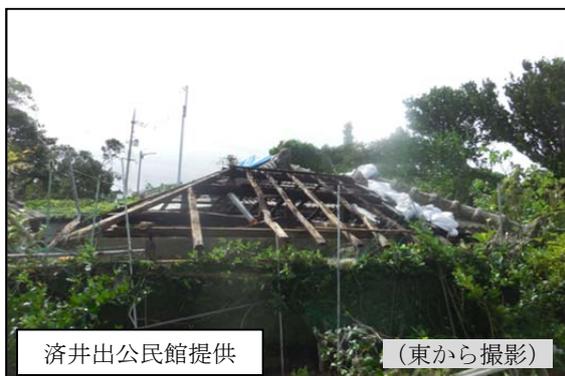
④ 瓦屋根の飛散

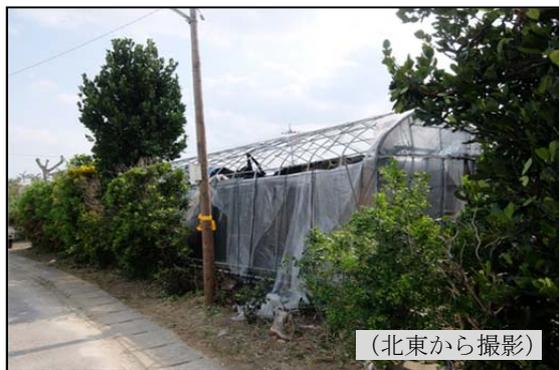
⑤ ビニールハウスシートの剥離

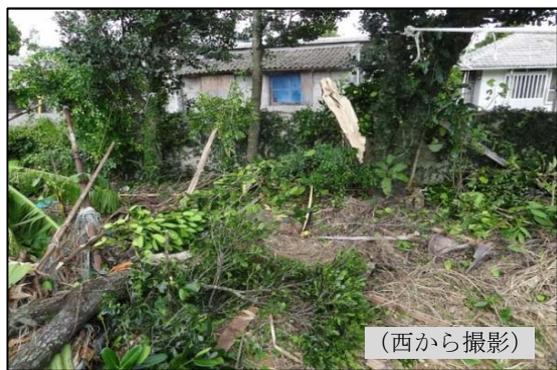
⑥ 樹木の幹折れ

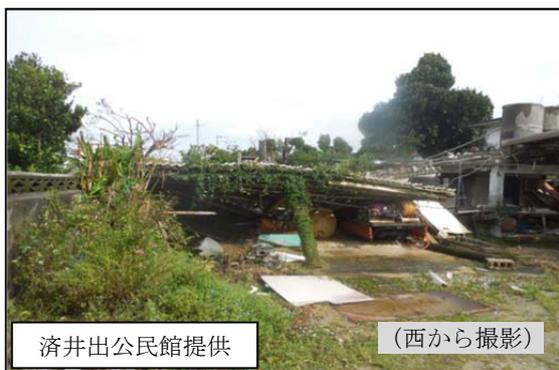
⑦ 納屋の屋根被害

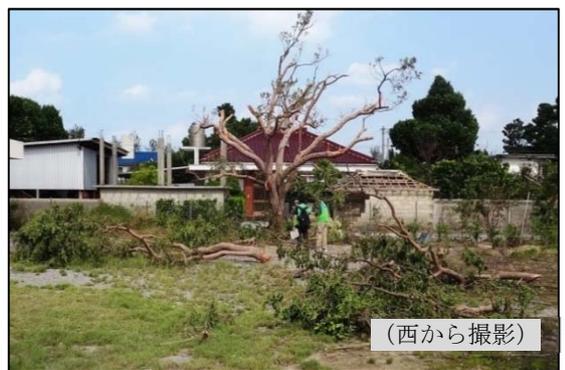
⑧ 広葉樹枝折れ

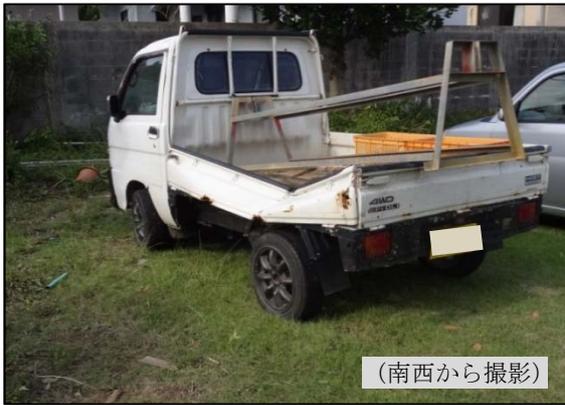
- ・ 軽自動車の横転
《根拠に用いた被害指標 (DI) 及び被害度 (DOD)²⁾》
- ・ DI : 軽自動車
DOD : 幌なしの軽トラックの横転 (代表値)

⑨横転した軽自動車（風速の評定に利用）

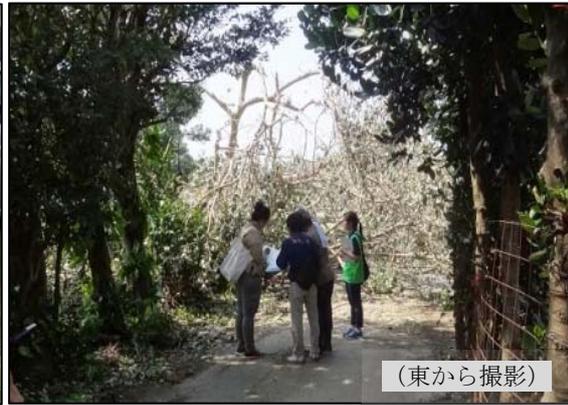
⑩樹木被害（枝折れ）

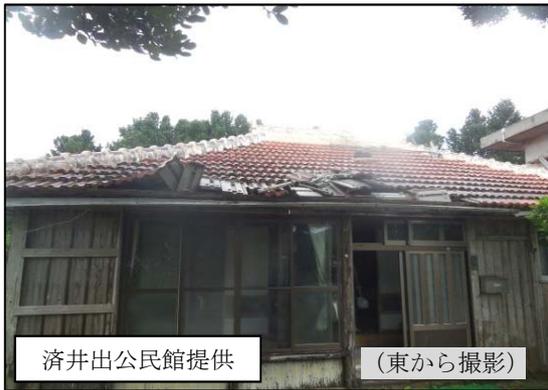
⑪屋根瓦の剥離

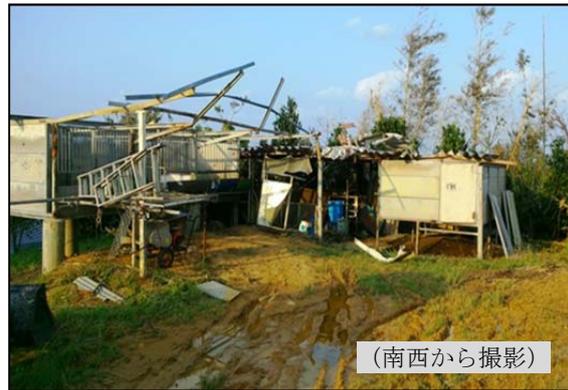
⑫家畜小屋の破損

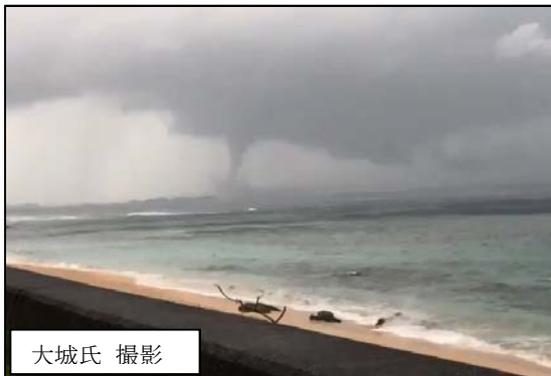
竜巻の写真（大宜味村道の駅から屋我地島
の方向を撮影）
