# 現地災害調査報告

平成30年10月4日に宮崎県の宮崎市及び新富町で発生した  
突風について

平成30年10月12日

宮崎地方気象台

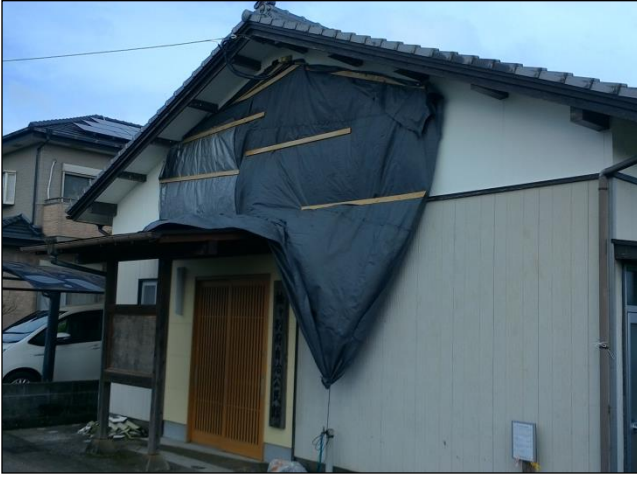
①側壁が破損した住家

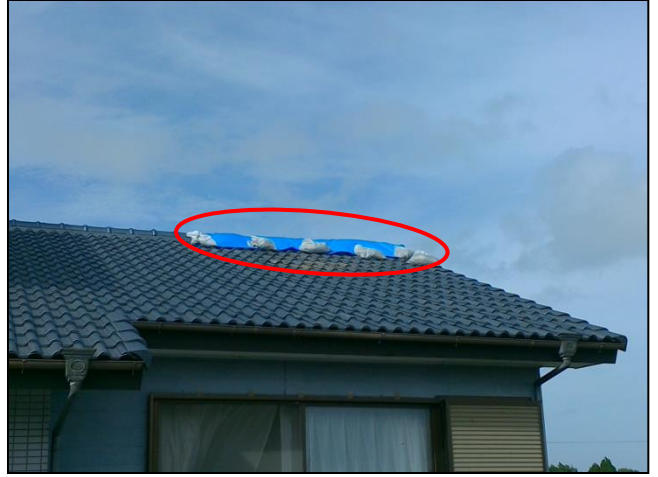
②屋根瓦がめくれた住家

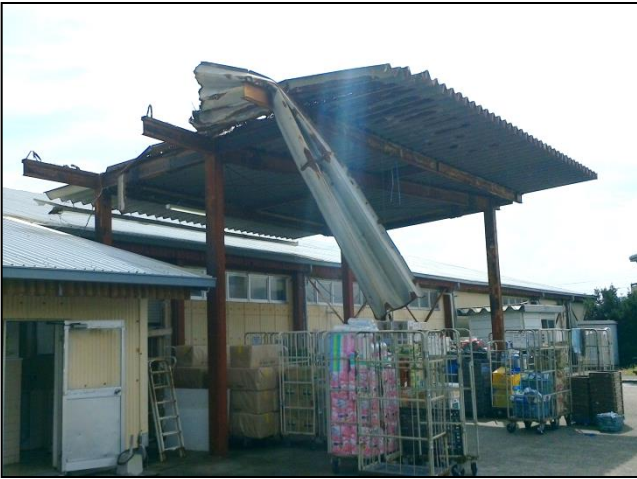
③屋根が破損した店舗

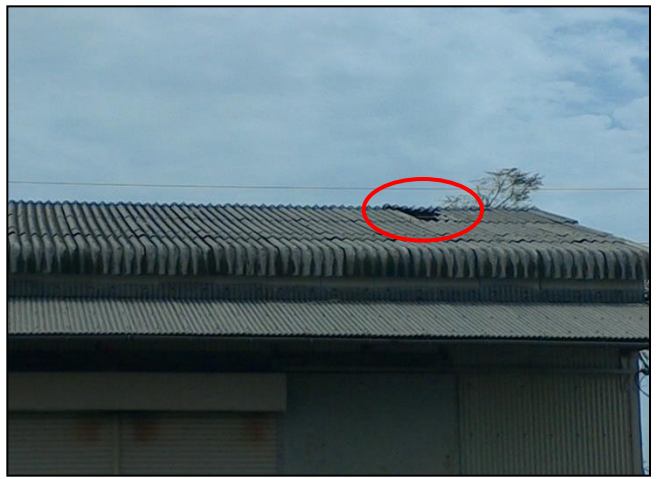
④屋根の一部が剥離した倉庫

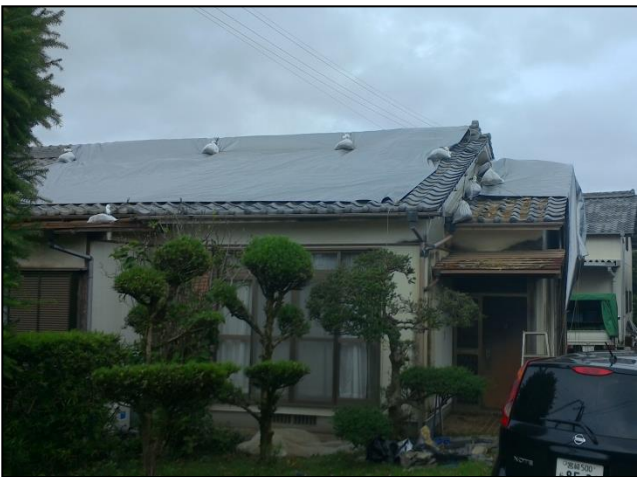
⑤屋根瓦がめくれた住家

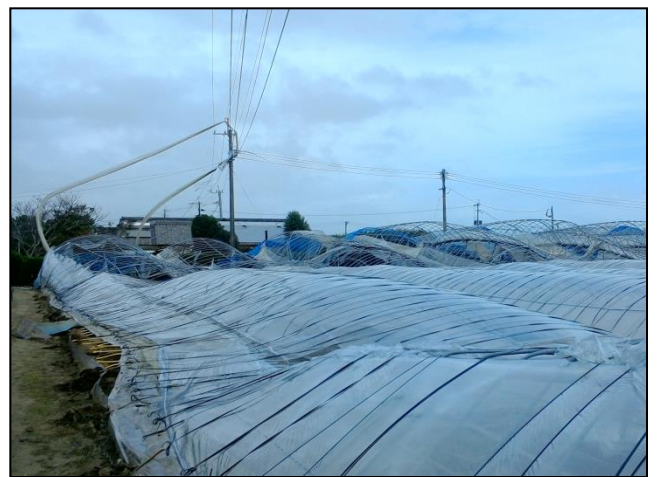
⑥変形したパイプハウス

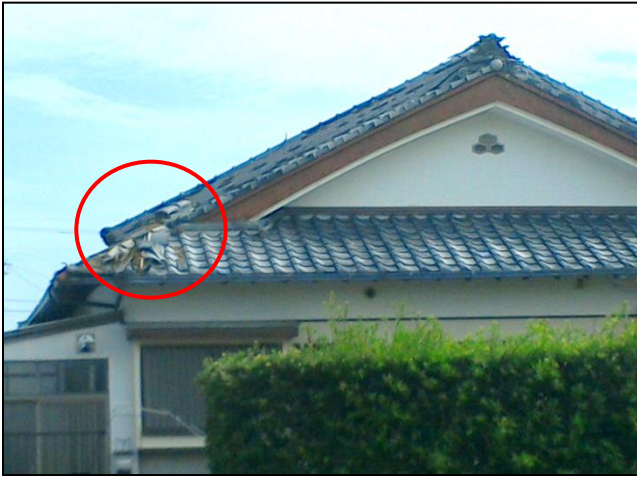
⑦屋根瓦がめくれた住家

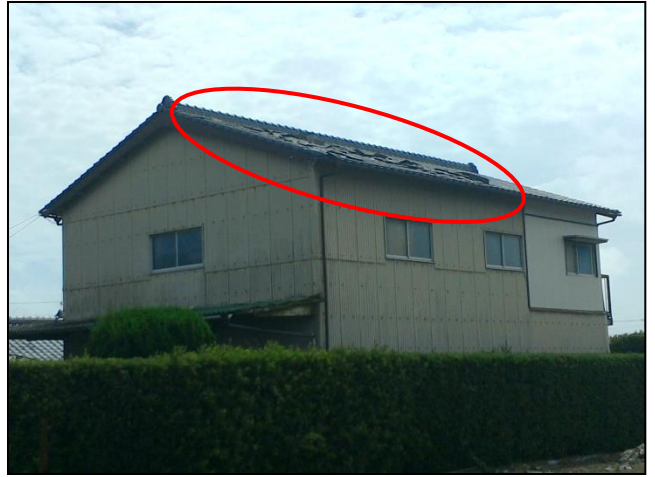
⑧屋根瓦がめくれた非住家

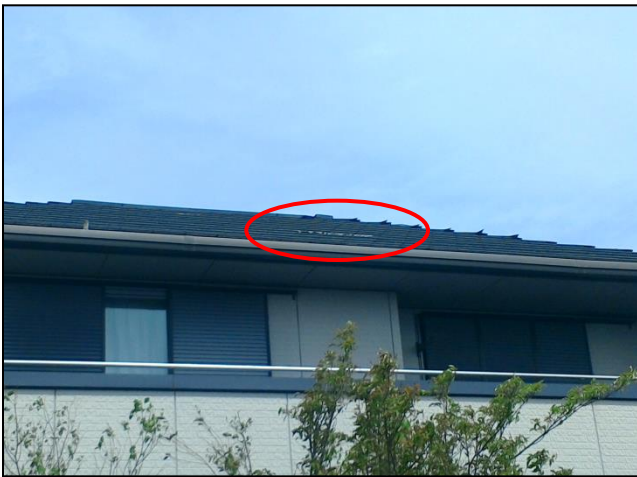
⑨スレート葺屋根が破損した住家

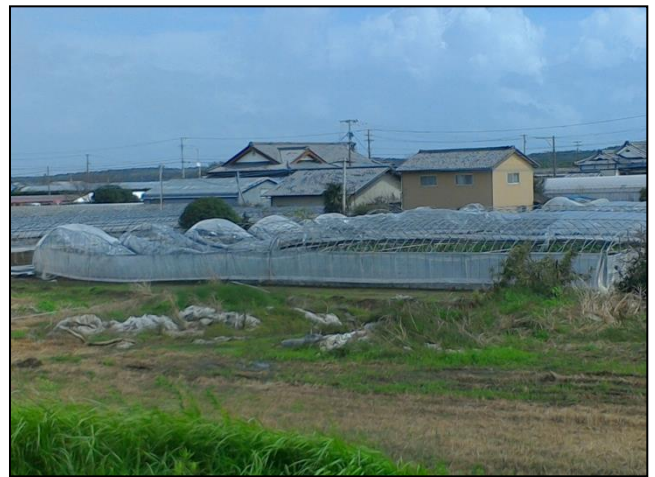
⑩変形したパイプハウス

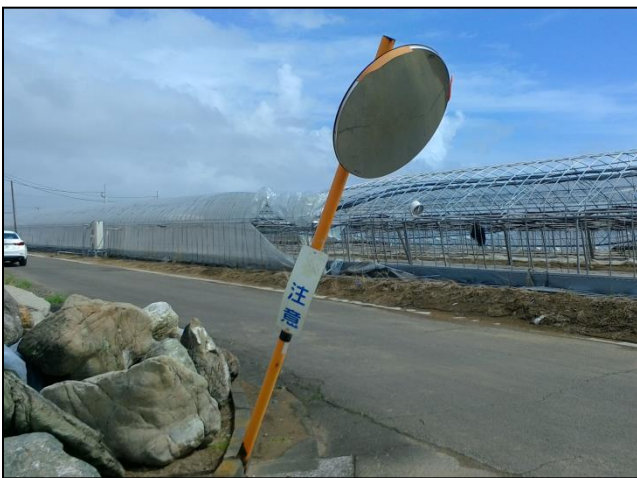
⑪傾倒したカーブミラー

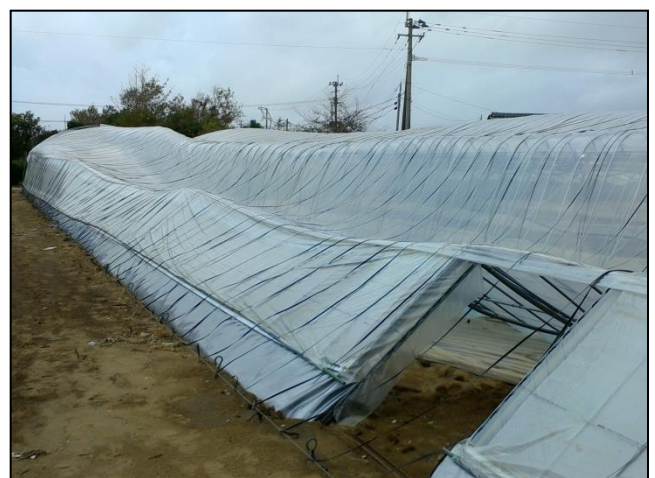
⑫変形したパイプハウス

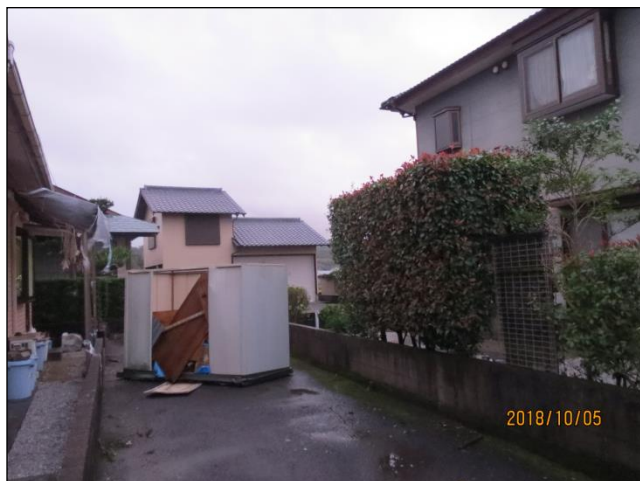
①横転した物置

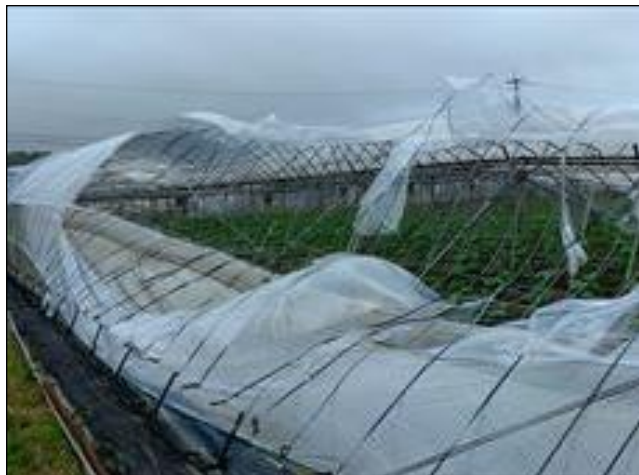
- ・パイプハウスの鋼管の変形  
《根拠に用いた被害指標 (DI) 及び被害度 (DOD)》
- ・DI : 園芸施設 (パイプハウス)
- ・DOD : パイプハウスの鋼管の変形又は倒壊 (代表値)

②変形したパイプハウス
