現地災害調査報告

平成31年3月12日に福岡県筑後市で発生した突風について

平成31年4月23日

福岡管区气象台

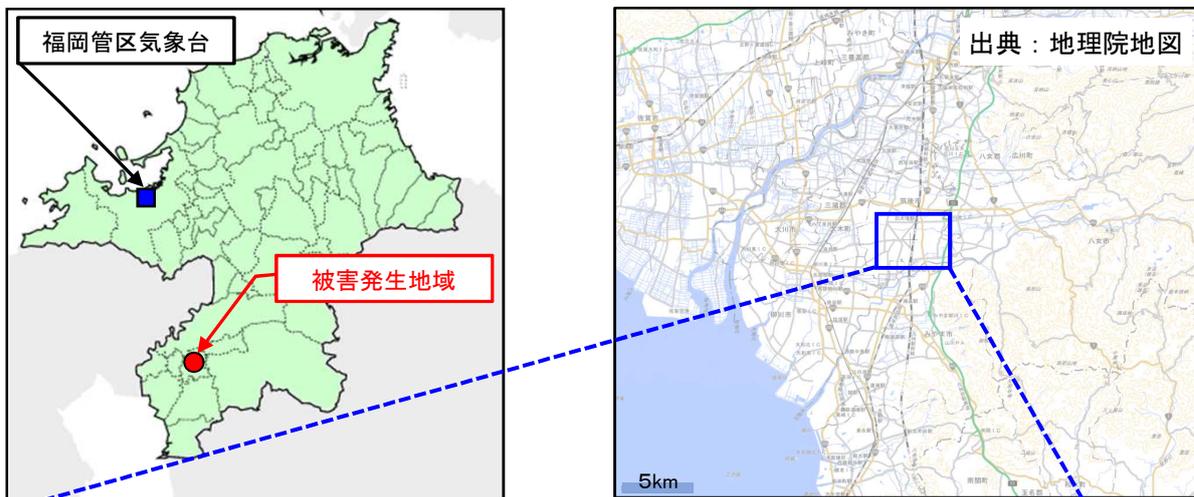
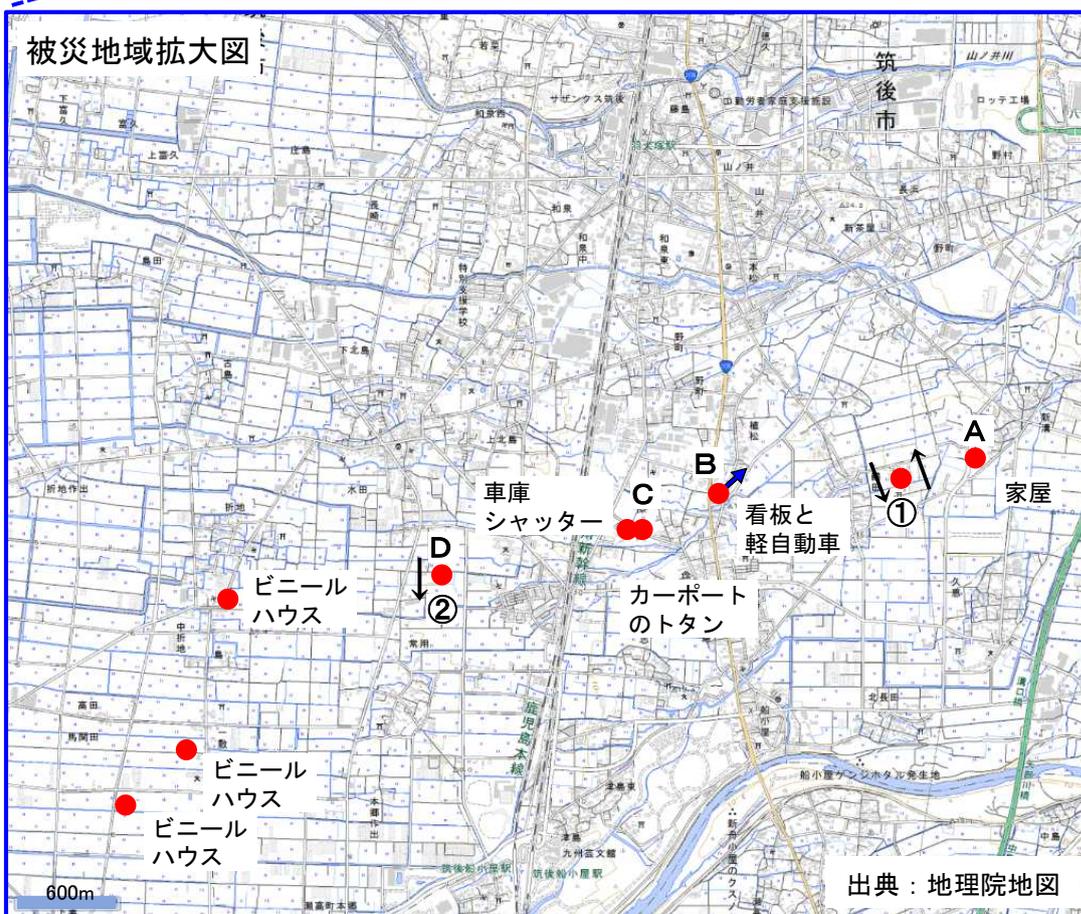
(1) 被害発生地域図

被害範囲は長さ約5.5km、幅約900mであった。

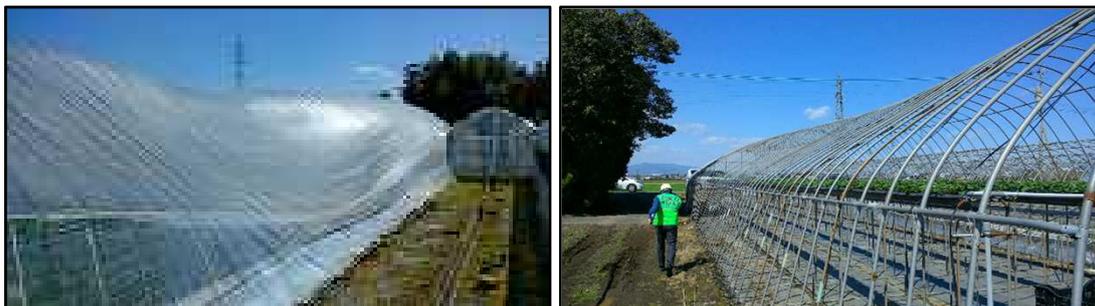
①パイプハウスの変形や剥離

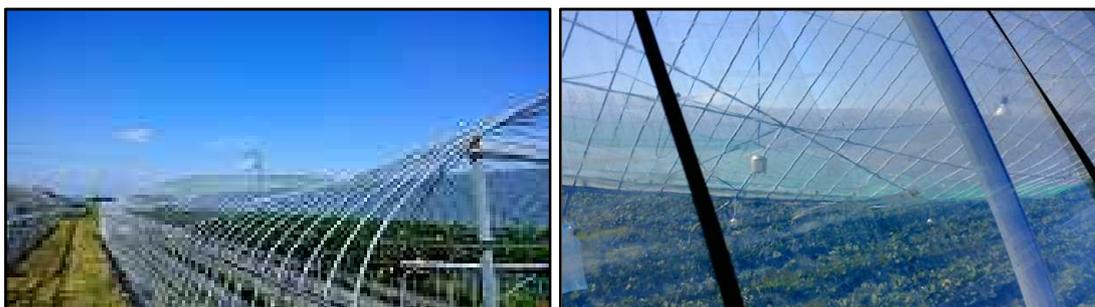
②パイプハウスの変形や剥離
