現地災害調査報告

令和元年6月27日に高知県芸西村及び安芸市で発生した突風について

令和元年10月3日

高 知 地 方 気 象 台

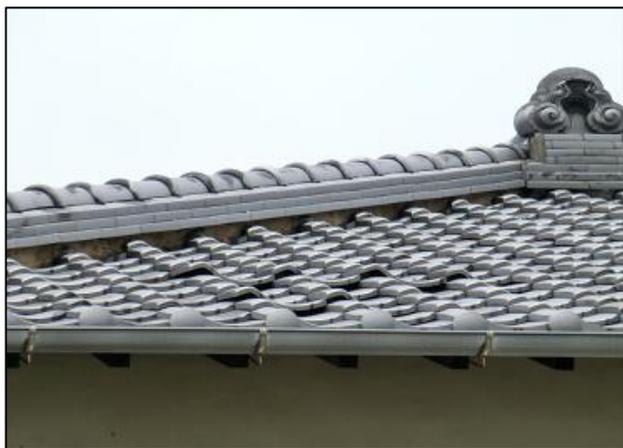
写真① 屋根瓦が浮き上がった住家
(東方向から撮影)

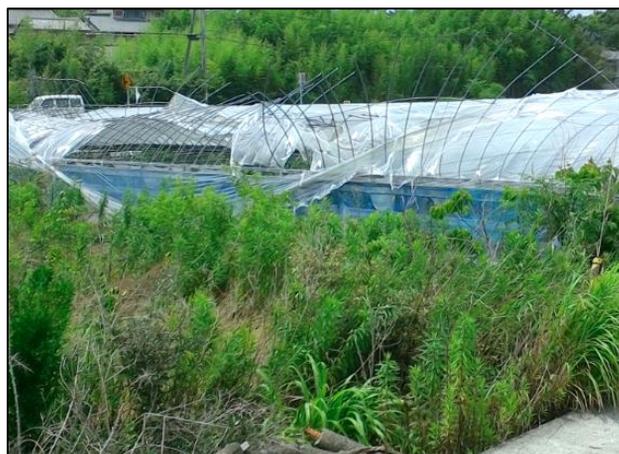
この突風の強さは、風速約40m/sと推定され、日本版改良藤田スケールでJEF1に該当する。

- ・農業用ハウスの鋼管の変形

- ・DI: 園芸施設
- DOD: パイプハウスの鋼管の変形又は倒壊(上限値)

写真② 鋼管(直径30mm)が変形した
パイプハウス(北東方向から撮影)

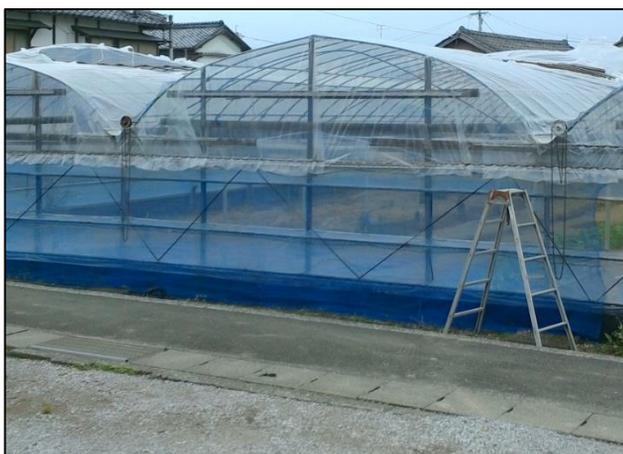
写真③ 被覆材がはく離したパイプハウス
(北西方向から撮影)

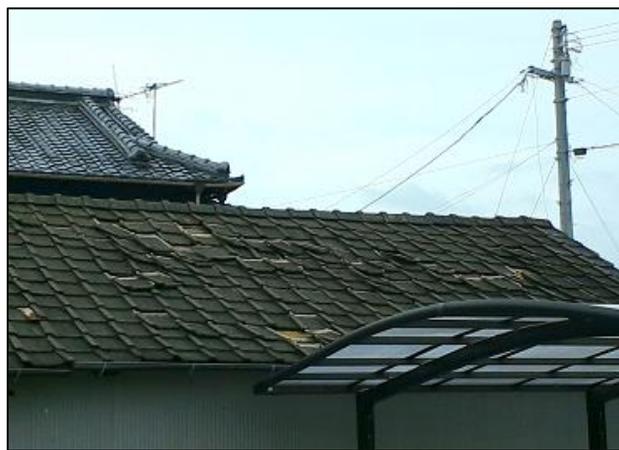
写真④ 屋根瓦がめくれた非住家
(北西方向から撮影)

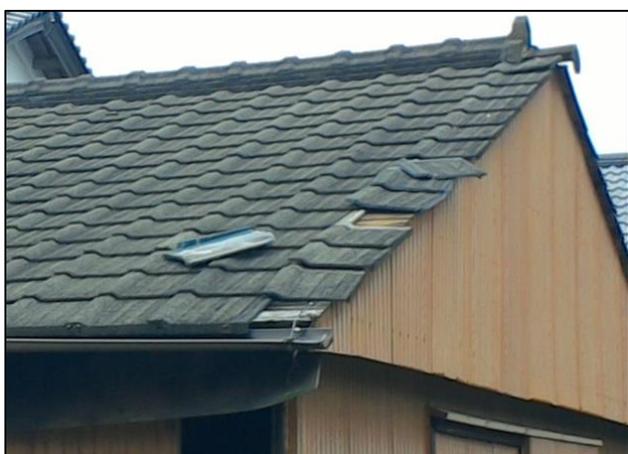
写真⑤ 屋根瓦がめくれた非住家
(南方向から撮影)

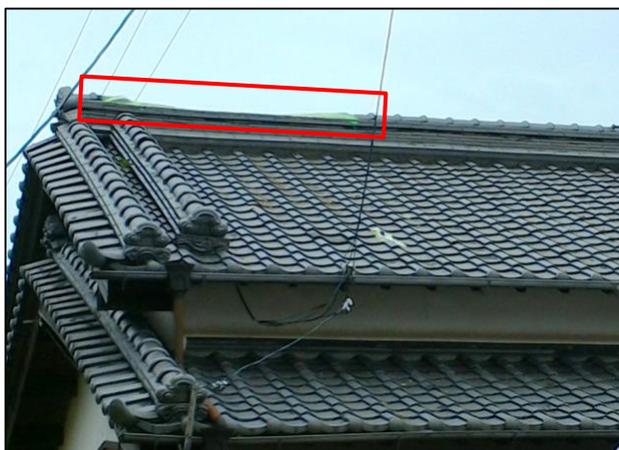
写真⑥ 屋根瓦が飛散した住家
(北方向から撮影)

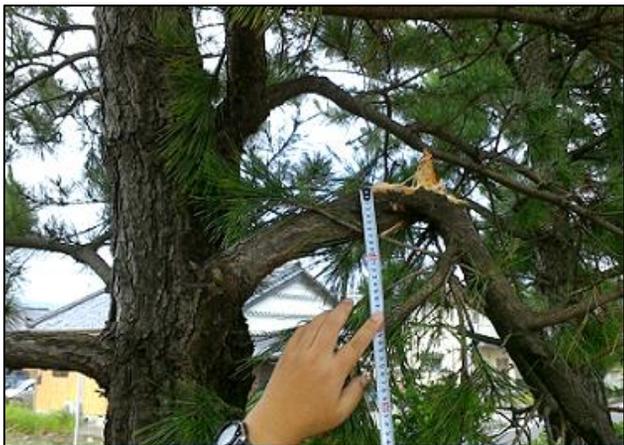
写真① 枝折した樹木
(南方向から撮影)

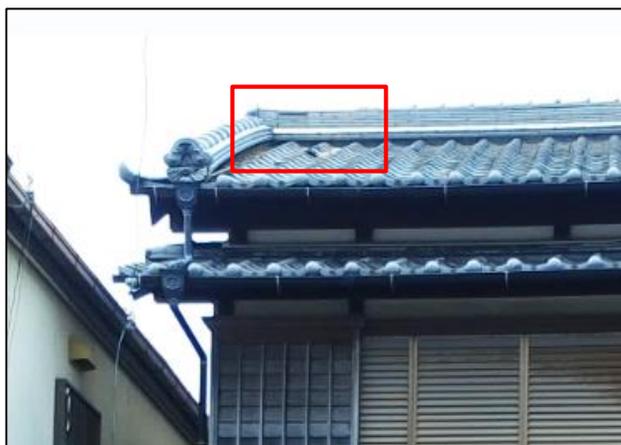
写真② 屋根瓦が飛散した住家
(北方向から撮影)

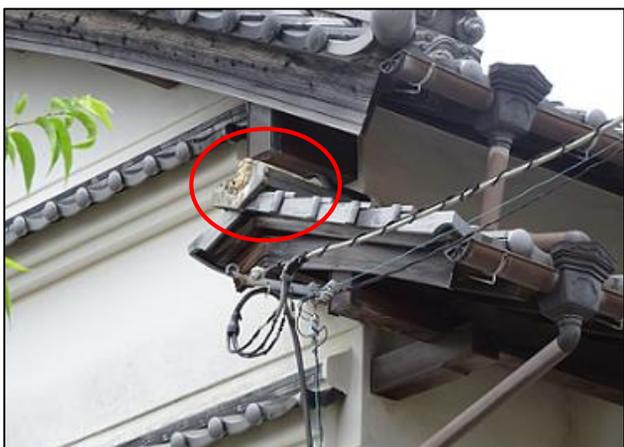
写真③ 屋根瓦がはく離した住家
(東方向から撮影)

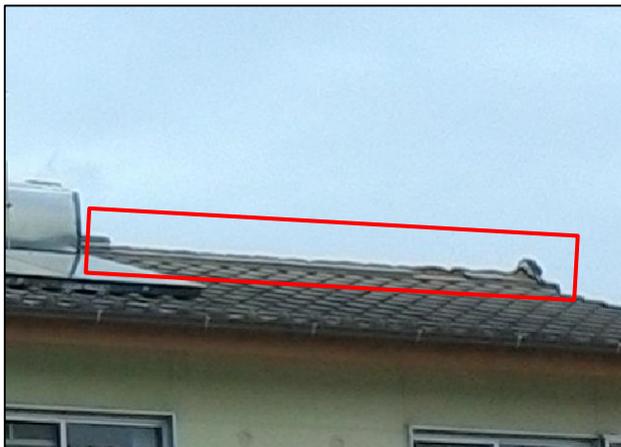
写真④ 屋根瓦が飛散した住家
(南西方向から撮影)

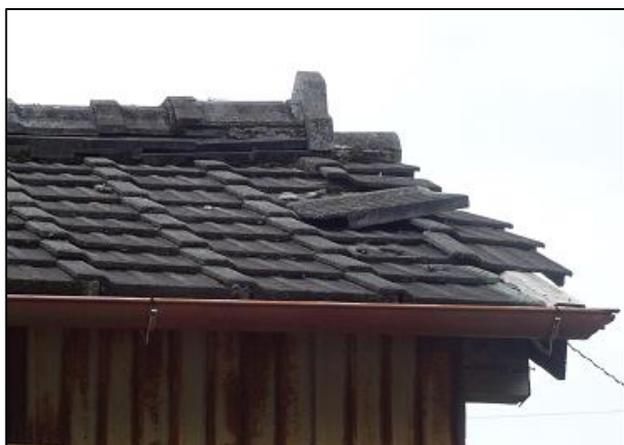
写真⑤ 屋根瓦がはく離した住家
(北方向から撮影)

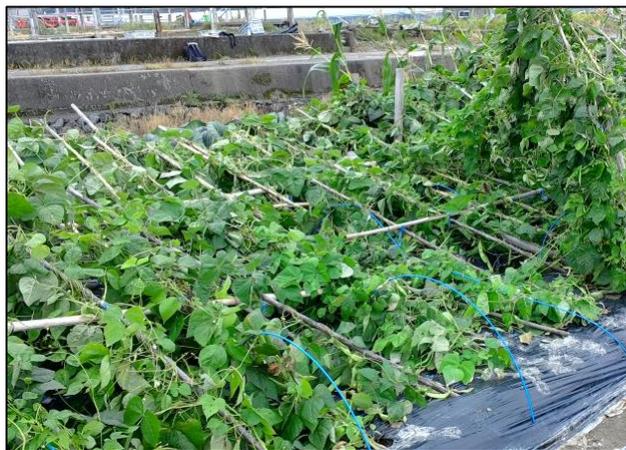
写真⑥ 北側へ倒状したエンドウ豆
(南西方向から撮影)

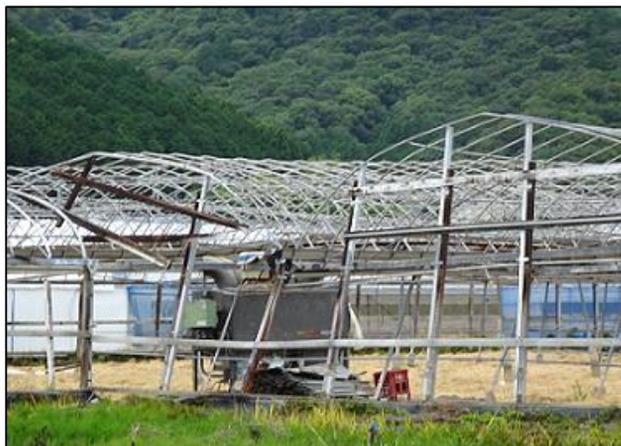
この突風の強さは、風速約35m/sと推定され、日本版改良藤田スケールでJEF0に該当する。

- ・住家の屋根瓦のめくれ
- ・農業用ハウスの鋼管の変形

- ・DI: 木造の住宅又は店舗
DOD: 比較的狭い範囲での屋根ふき材の浮き上がり又ははく離(代表値)
- ・DI: 園芸施設
DOD: パイプハウスの鋼管の変形又は倒壊(代表値)

写真⑦ 鋼管(直径22mm)が変形した
パイプハウス(南東方向から撮影)

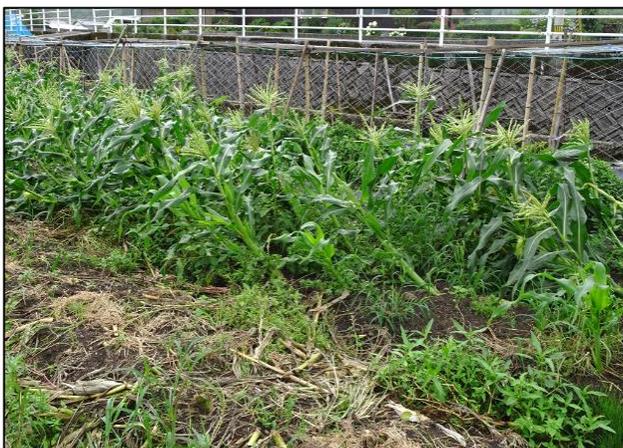
写真⑧ 北側へ倒状したとうもろこし
(南西方向から撮影)

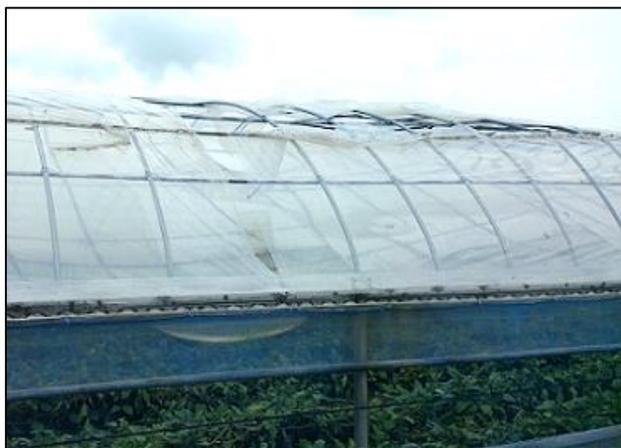
写真⑨ 被覆材がはく離したパイプハウス
(東方向から撮影)
