現地災害調査報告

令和元年7月27日に栃木県佐野市で発生した突風について

令和元年8月14日

宇 都 宮 地 方 気 象 台

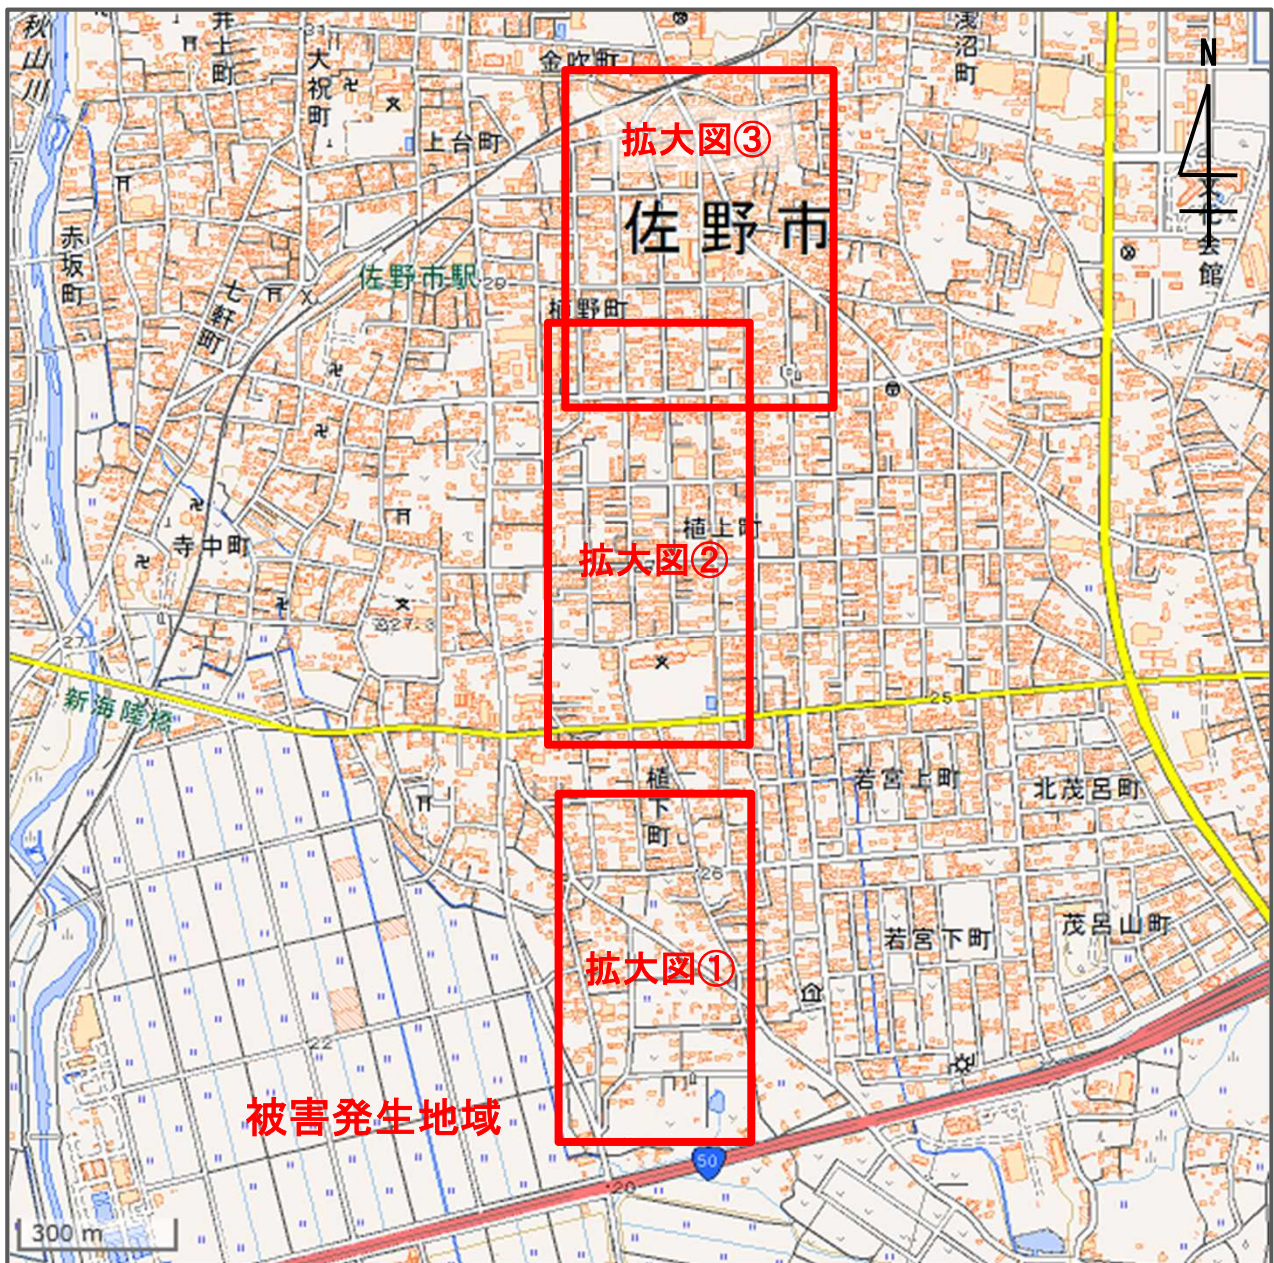
2-3 被害発生地域図（栃木県佐野市植下町から浅沼町）

被害の範囲の長さは約1.8km、幅は約50mであった。

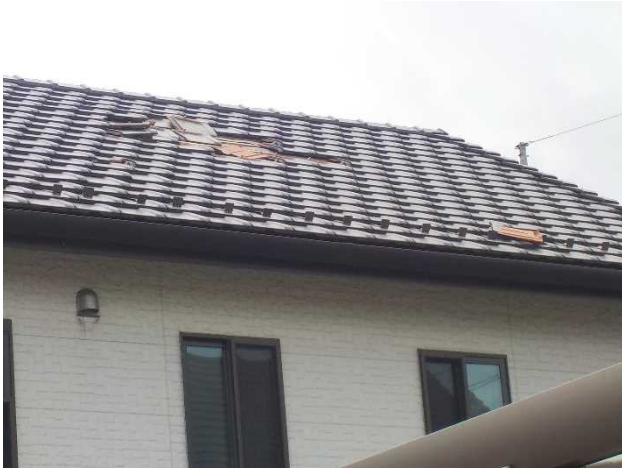
この突風の強さは、風速約35m/sと推定され、日本版改良藤田スケールでJEF0に該当する。

- ・ 住家の屋根瓦のめくれ

① 屋根瓦がめくれた住家
(北から撮影)

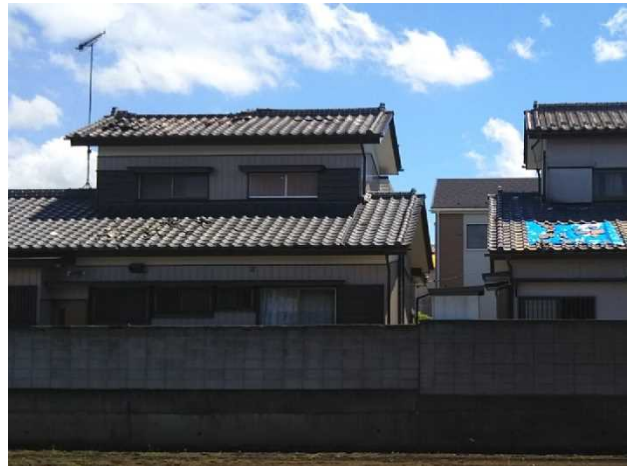
② 屋根瓦がめくれた住家
(北から撮影)

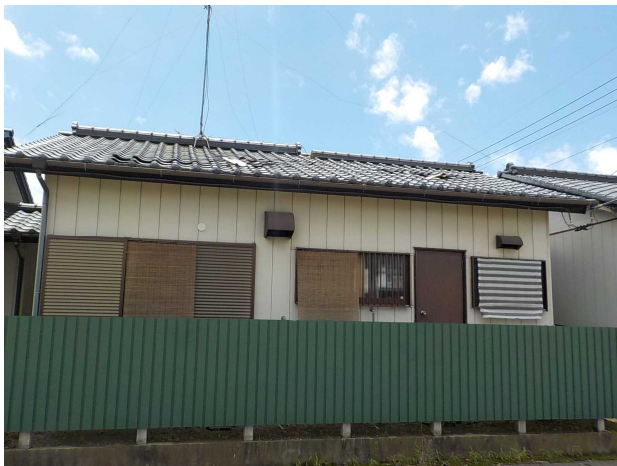
③ 屋根瓦がめくれた住家
(北から撮影)

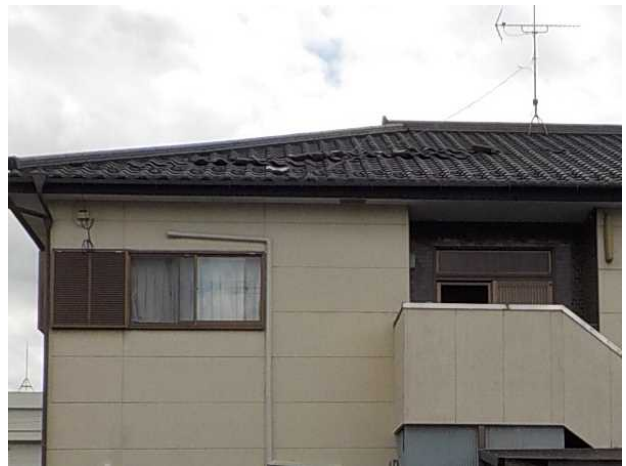
④ 屋根瓦がめくれた住家
(北から撮影)

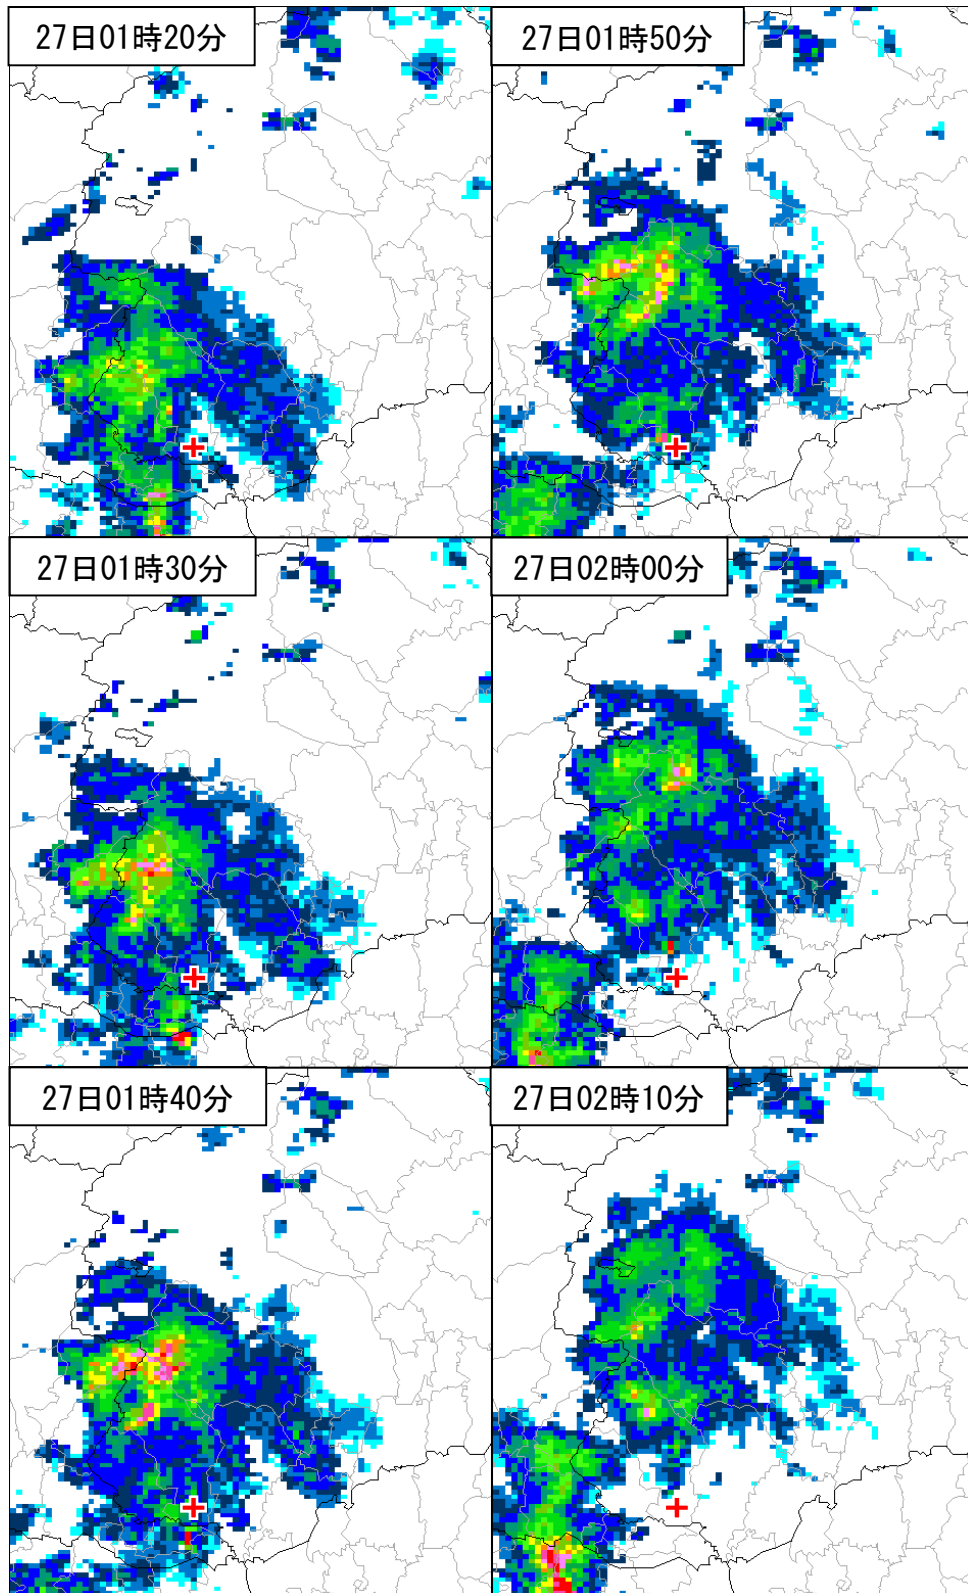
レーダーエコー強度図 (合成レーダー)
令和元年7月27日01時20分～02時10分
図中 **+** 印は被害発生地域を示す。

栃木県佐野市で突風が発生した時間帯には、活発な積乱雲が通過中であつた。
