# 現地災害調査報告

令和元年8月6日に長野県松本市から安曇野市にかけて発生した突風について

令和元年10月9日

長野地方気象台

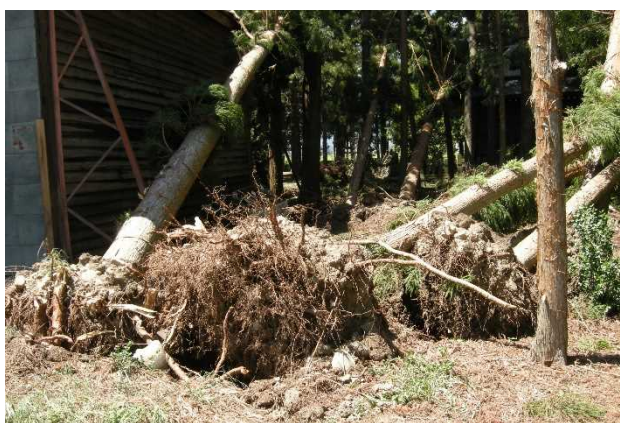
- ・住宅屋根のトタンのめくれ
- ・樹木の根返り

③ 根返りした針葉樹  
（北東方向から撮影）

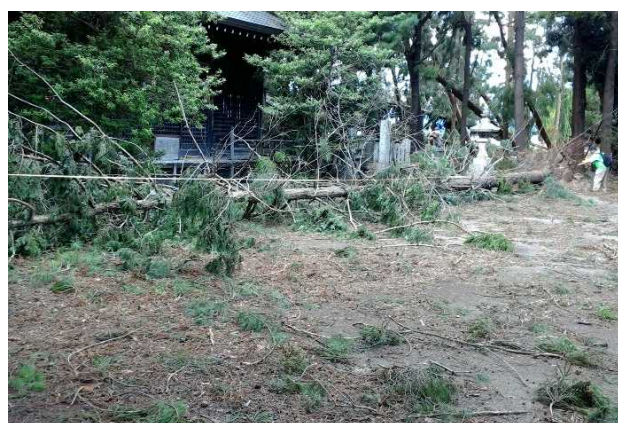
④ 根返りした針葉樹  
（南西方向から撮影）

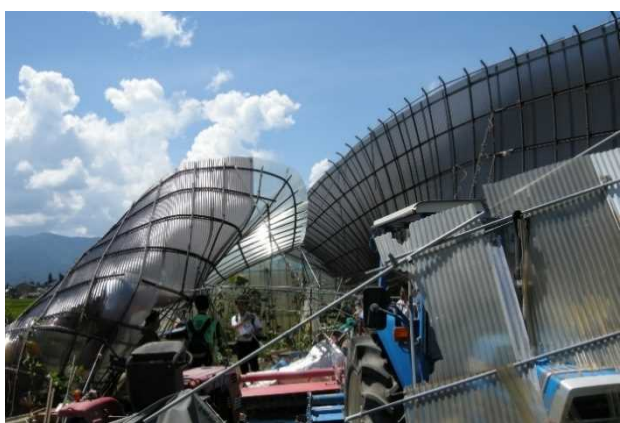
⑤ 変形した農業用ハウス  
（北東方向から撮影）

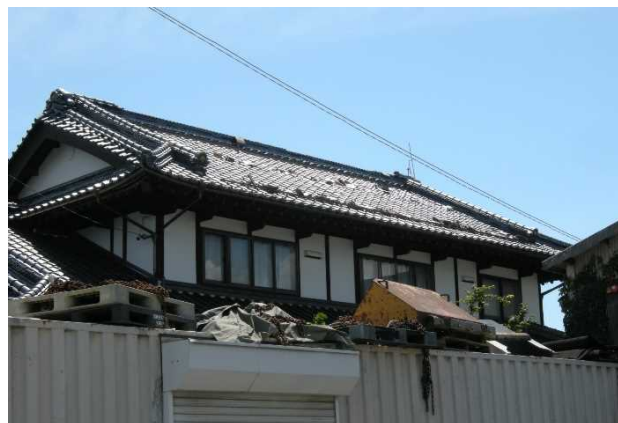
⑥ 屋根瓦が飛散した住家  
（北西方向から撮影）
