現地災害調査報告

令和元年8月7日に長野県上田市で発生した突風について

令和元年10月9日

長野地方気象台

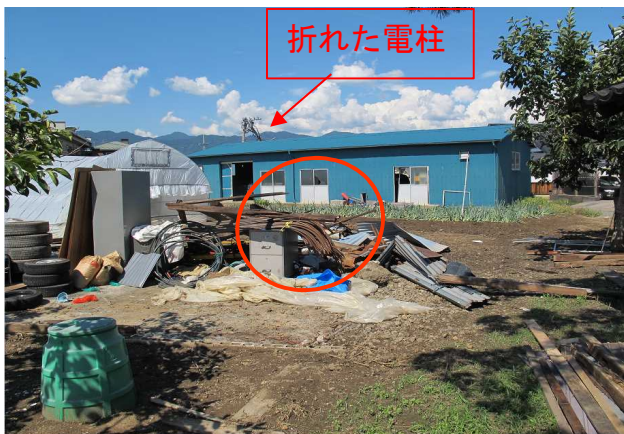
①物置小屋が飛散した跡地と部材
上田市小島（南方向から撮影）

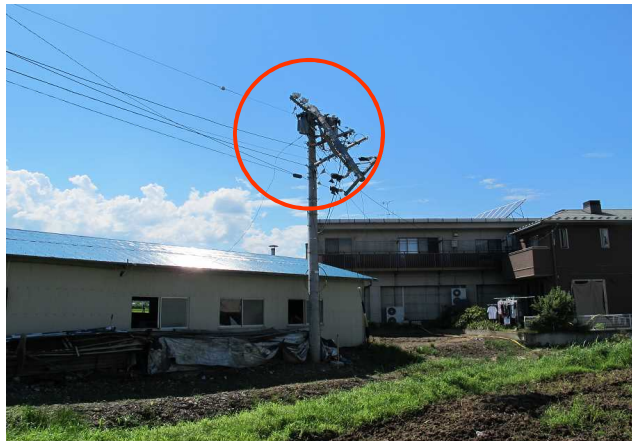
②折れた電柱※ 上田市小島（東方向から撮影）
※①にあった物置小屋が飛散しぶつかって
電柱が折れたと見られる。

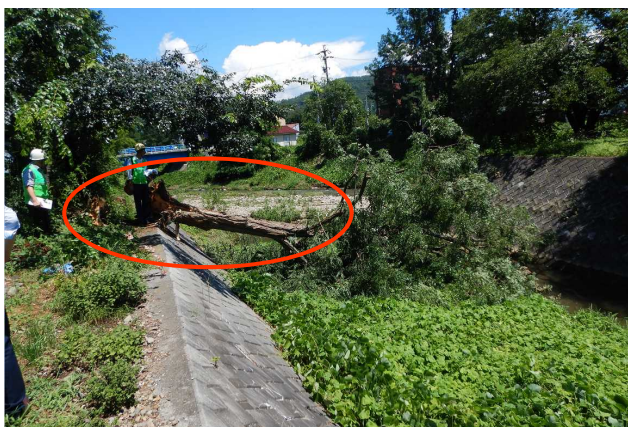
- ・住家の屋根瓦の一部めくれ
- ・樹木の幹折れ
- ・カーポートの屋根パネルの破損

- ・DI：木造の住宅又は店舗
- DOD：目視でわかる程度の被害、窓ガラスの損壊 (代表値)
- ・DI：広葉樹
- DOD：幹折れ。幹に亀裂又は折損。折損部に基準以上の腐朽。(代表値)
- ・DI：カーポート
- DOD：屋根パネルの破損 (飛散物による；代表値)

③桜の木の幹折れ
上田市本郷（南方向から撮影）

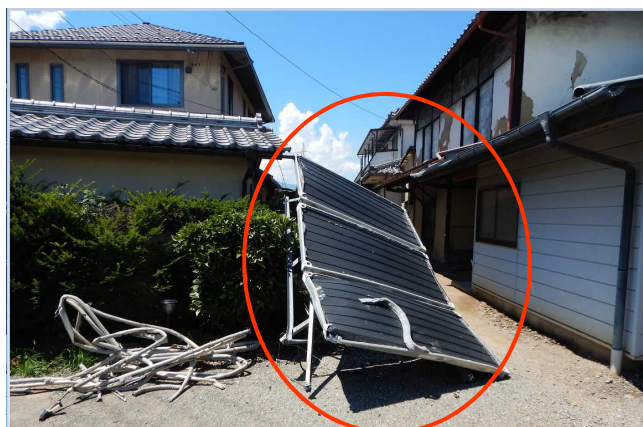
④パネルの飛散（2階屋根から落下）
上田市本郷（東方向から撮影）

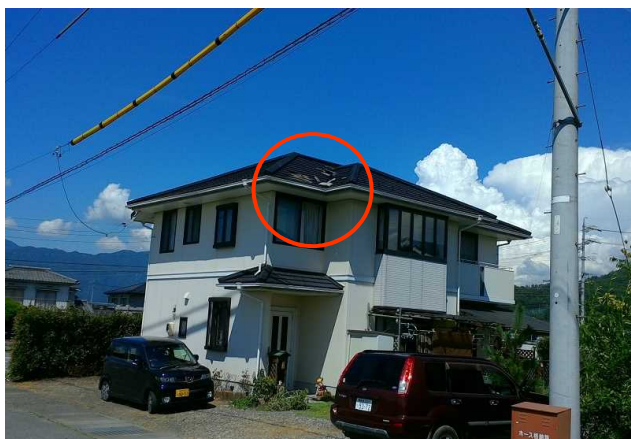
⑤スレート瓦の飛散
上田市本郷（南方向から撮影）

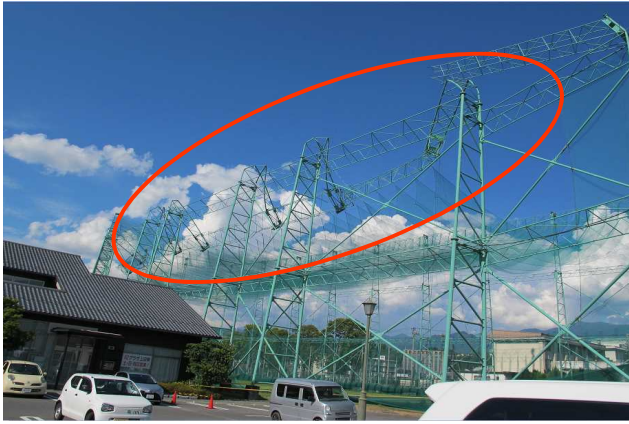
- ・ネットを支えるコンクリート独立基礎1個が突風により移動したことが原因で、連鎖的にバランスを崩し、鉄製支柱上部8本が折れたと思われる※。
- ・強風は強雨を伴っていた。

①ゴルフセンターの支柱の折損
（上田市常田）（西方向から撮影）

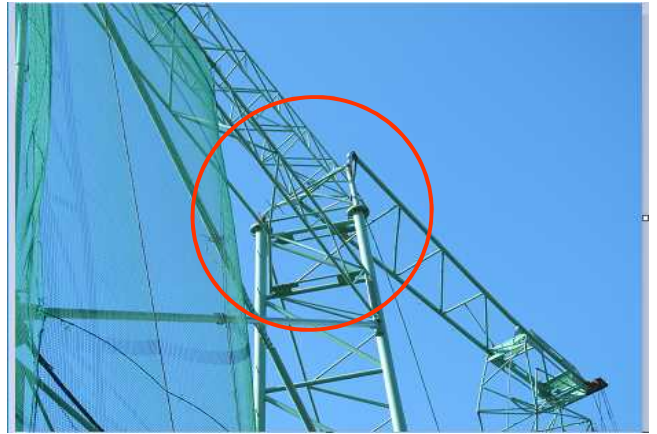
②ゴルフセンターの支柱の折損
拡大写真（上田市常田）
（南方向から撮影）

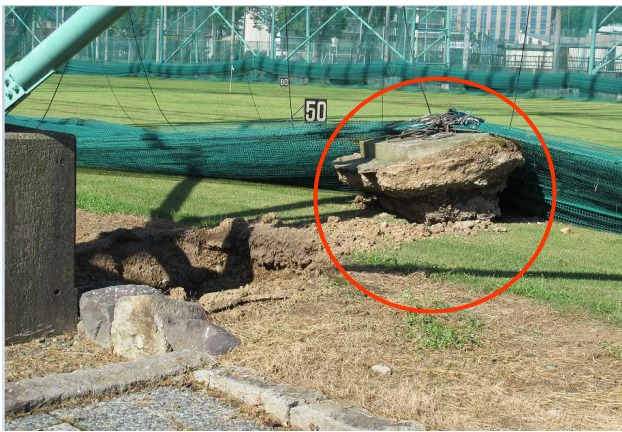
※防犯カメラの映像によると雷を伴った強雨のあった時刻は15時30分頃で、その後、15時32分頃に風が強まり、15時38分頃に被害が発生した。ただし、被害の原因と考えられるコンクリート独立基礎の移動開始時刻の詳細は不明である。

③ゴルフセンターのネットを押さえる
基礎コンクリートの移動（約2m）
（上田市常田）（西方向から撮影）

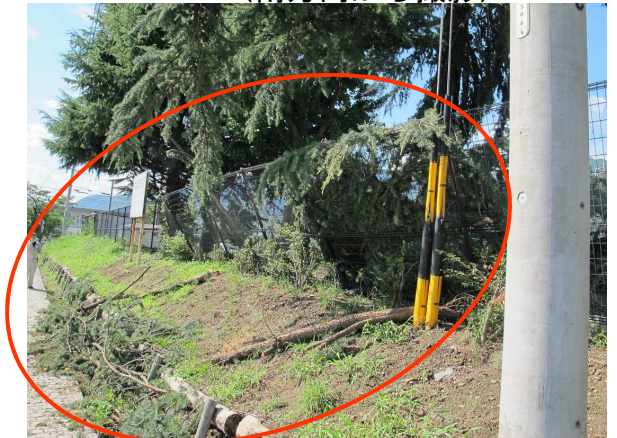
④鉄製フェンスの変形の原因となった枝折れ
上田市営球場外側からの写真
（上田市常磐城）（南方向から撮影）

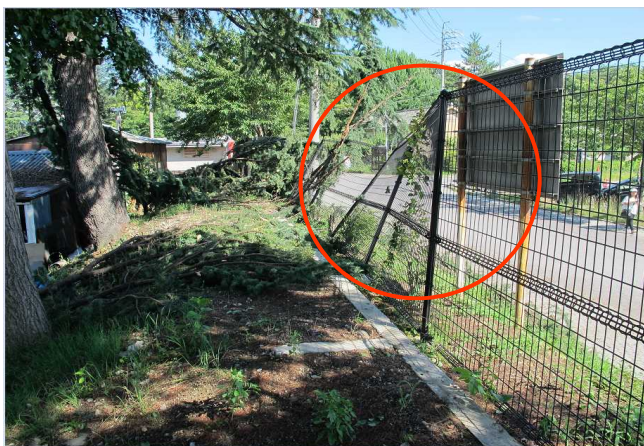
⑤枝折れによる鉄製フェンスの変形
上田市営球場内側からの写真
（上田市常磐城）（西方向から撮影）
