# 現地災害調査報告

令和元年9月10日に群馬県邑楽郡邑楽町から館林市にかけて発生した突風について

令和元年10月18日

前橋地方気象台

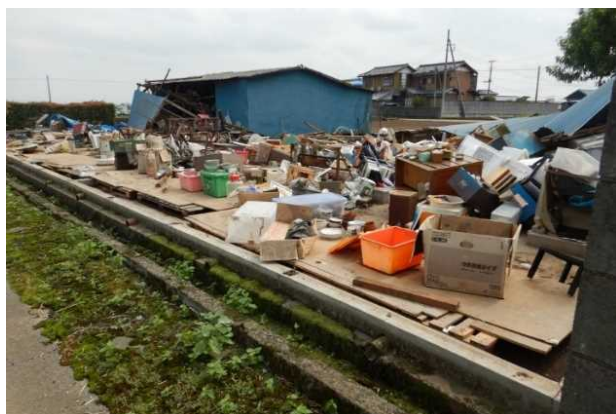
飛散し全壊した非住家  
(北西方向から撮影)

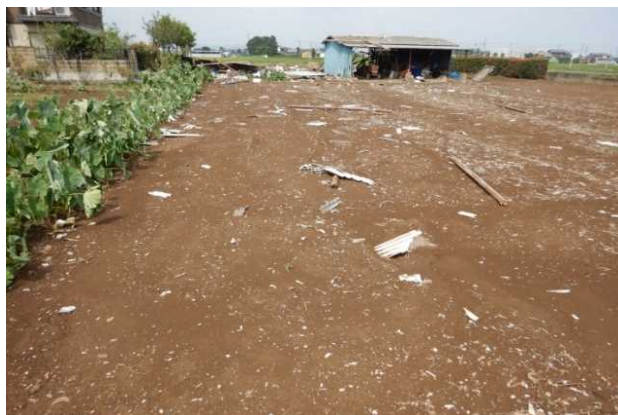
散乱した非住家の飛散物  
(南南西方向から撮影)

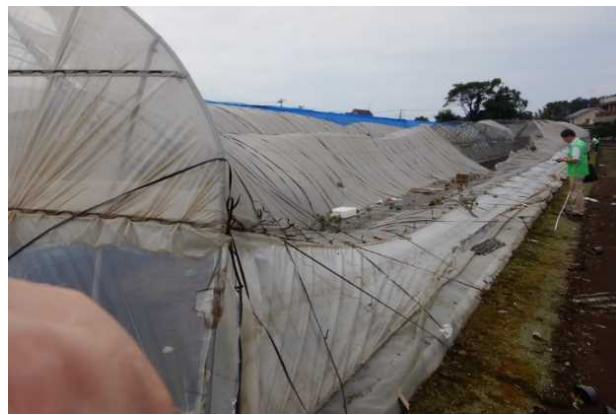
- ・DI：園芸施設
- DOD：パイプハウスの倒壊（代表値）
- ・DI：木造の住宅又は店舗
- DOD：比較的狭い範囲での粘土瓦ぶきの浮き上がり又ははく離（代表値）

半壊したパイプハウス  
(東方向から撮影)

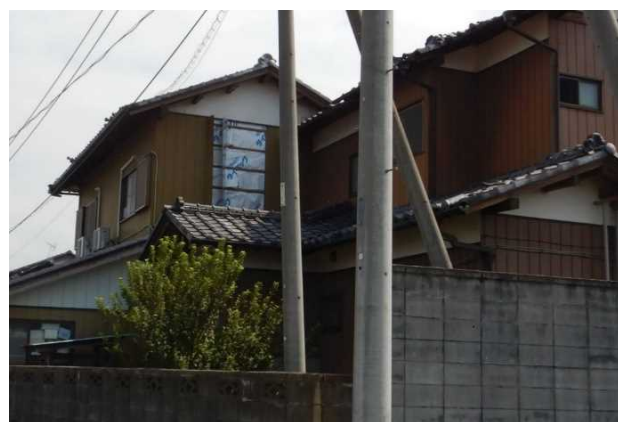
外壁と瓦屋根が飛散した住家  
(北西方向から撮影)

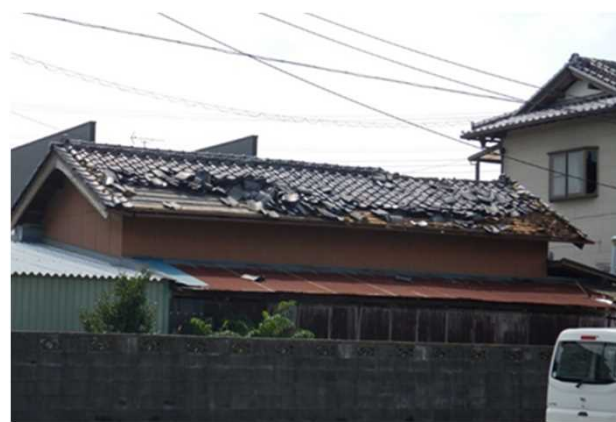
瓦屋根が飛散した非住家  
(北東方向から撮影)
