現地災害調査報告

令和元年9月22日に宮崎県延岡市で発生した突風について

令和2年2月7日

宮崎地方气象台

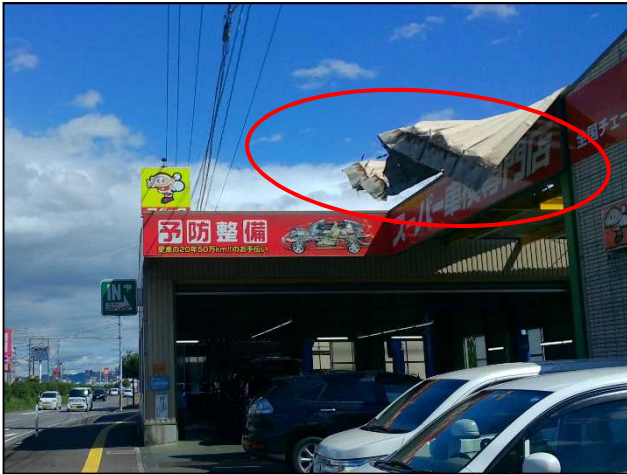
①屋根が損傷した店舗

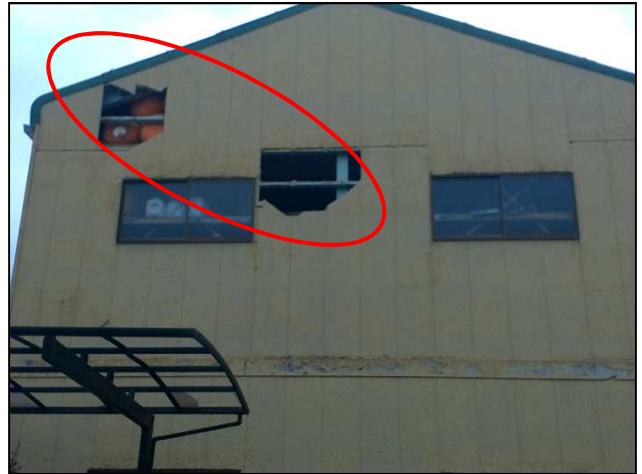
②外壁が損傷した倉庫

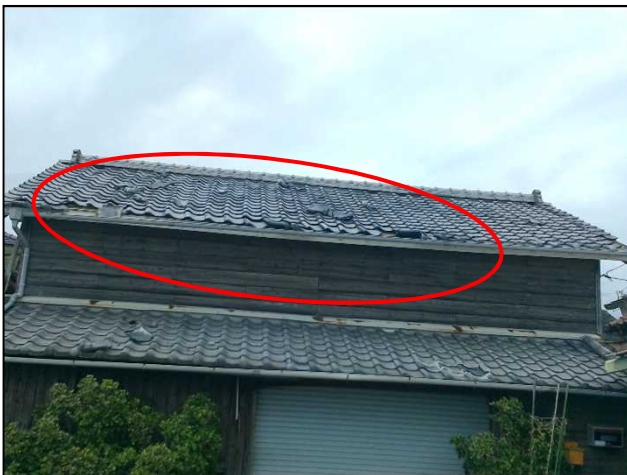
③屋根が損傷した住宅

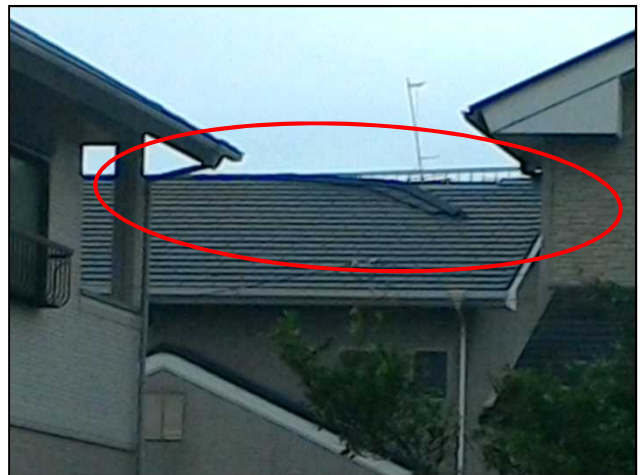
④屋根が損傷した住宅

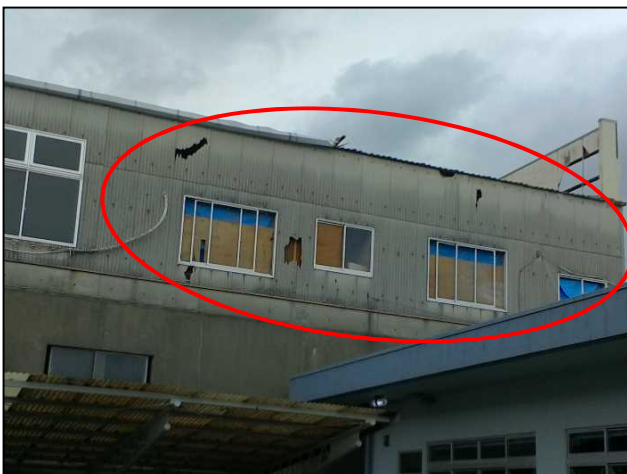
⑤外壁が損傷した倉庫

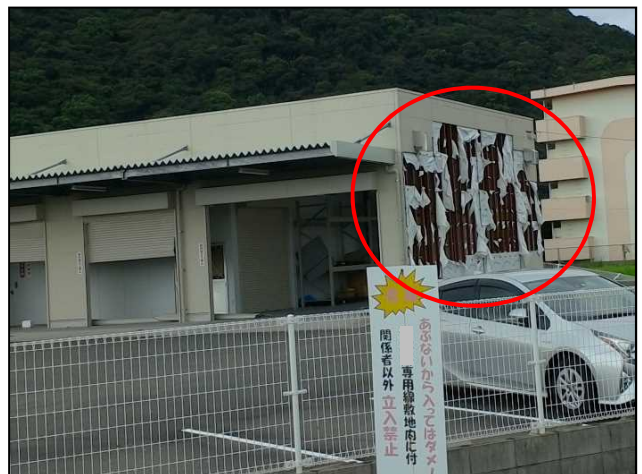
⑥外壁が損傷した倉庫

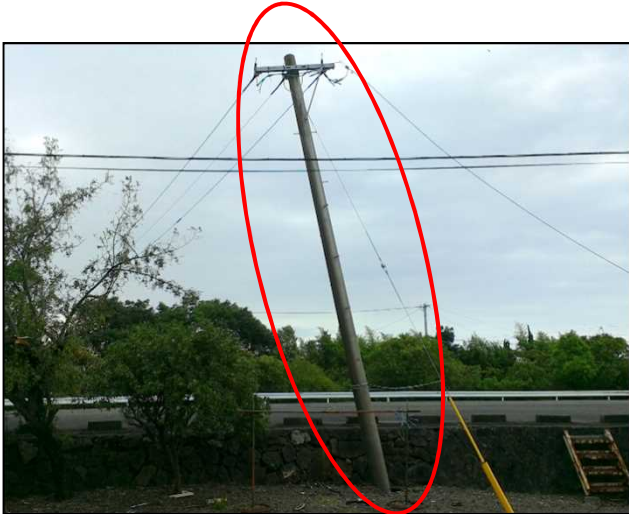
⑦傾倒した電柱

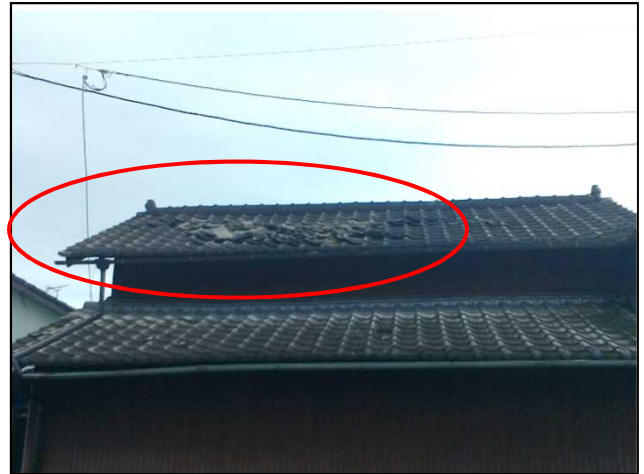
⑧屋根が損傷した住宅

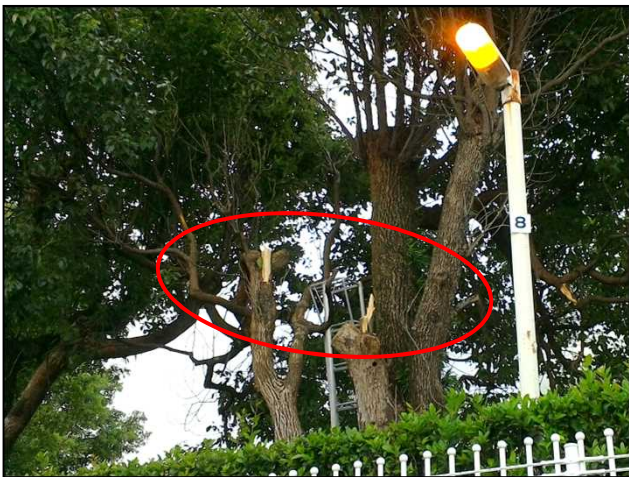
⑨幹折れした樹木

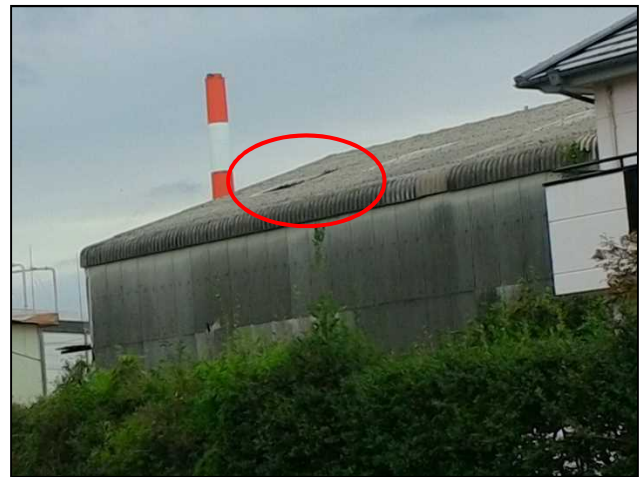
⑩屋根が損傷した倉庫

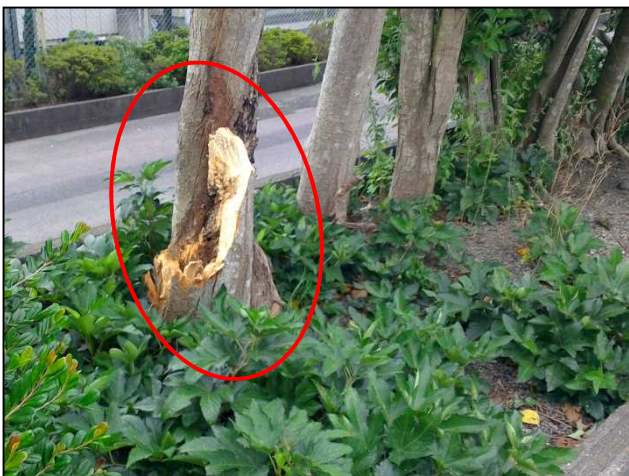
⑪幹折れした樹木

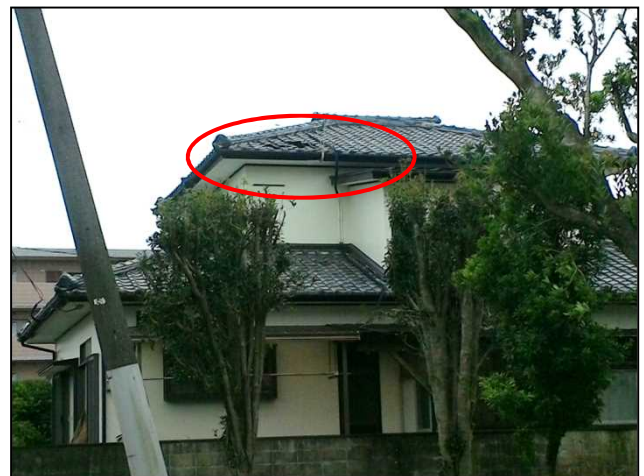
⑫屋根が損傷した住宅

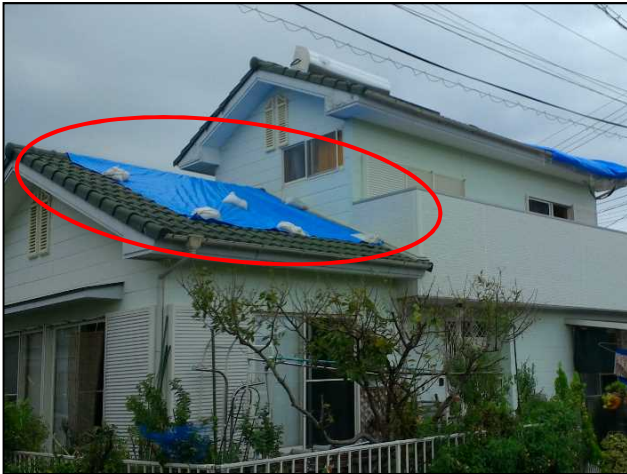
⑬屋根が損傷した住宅

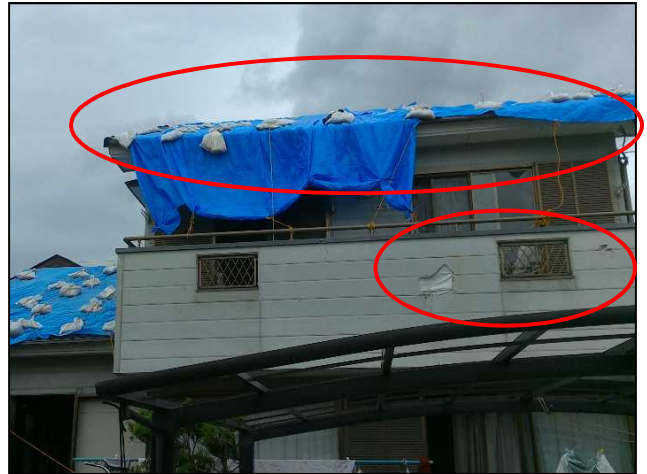
⑭外壁・屋根が損傷した住宅

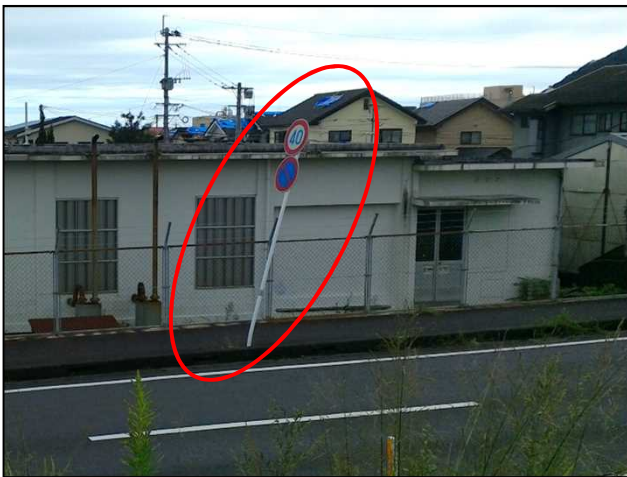
⑮傾倒した道路交通標識

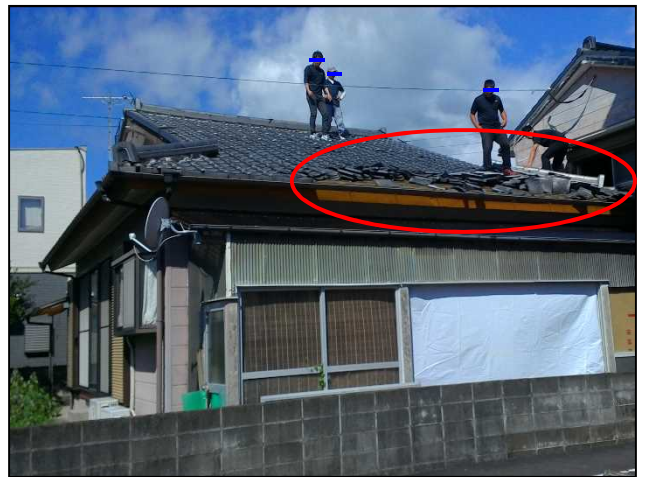
⑯屋根が損傷した住宅

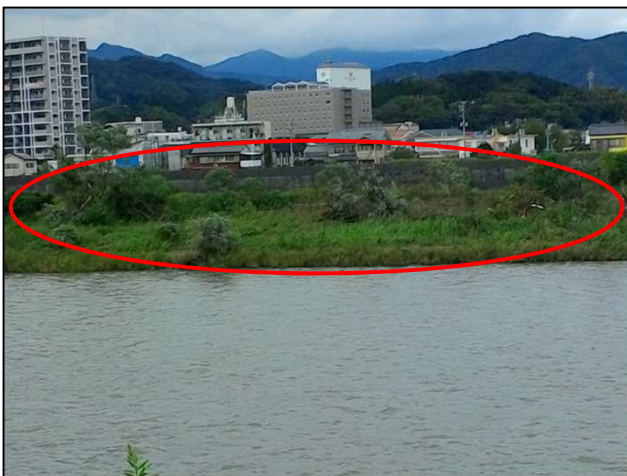
⑰枝折れした樹木

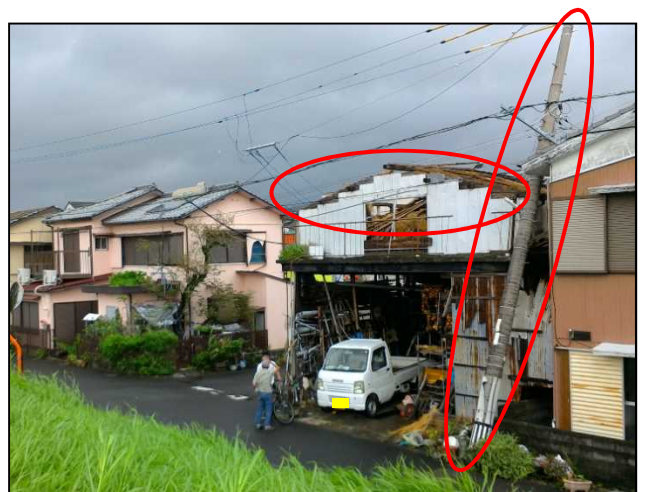
この突風の強さは、風速約55m/sと推定され、日本版改良藤田スケールでJEF2に該当する。

- ・ 電柱の折損

- ・ DI：電柱
- ・ DOD：基部で折損（電柱長(AA) (m) × ひび割れ強度(CC) (kN) \leq 100 (kN・m) の場合) (代表値)

⑱屋根が損傷した倉庫及び折損した電柱

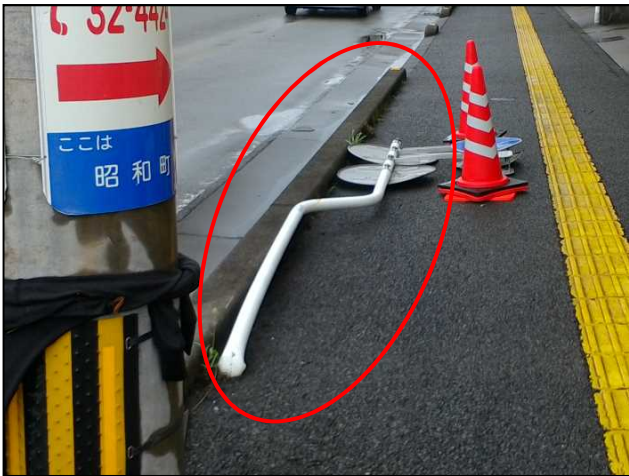
⑱倒壊した道路交通標識

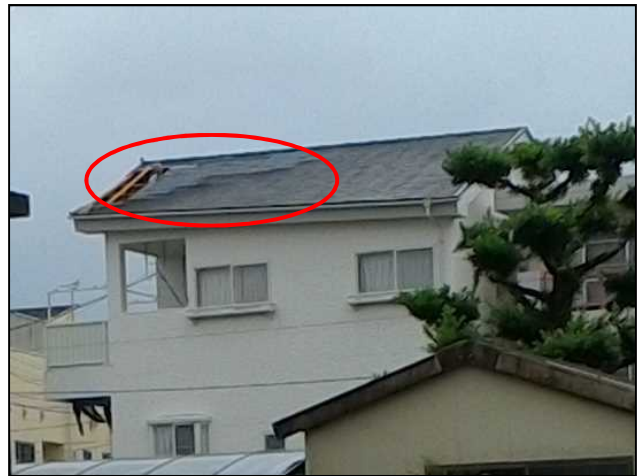
⑳屋根が損傷した住宅

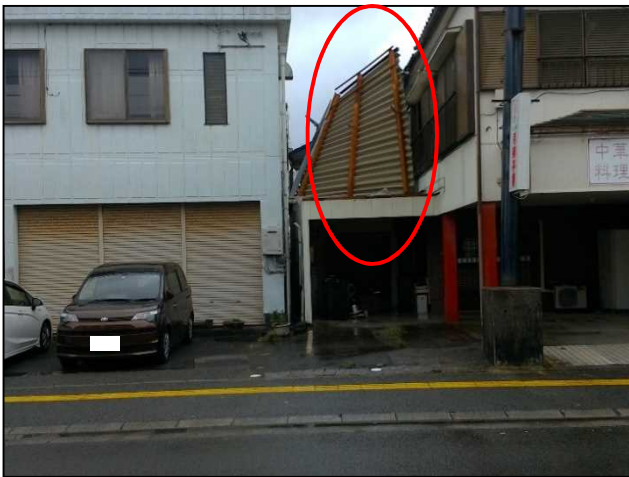
㉑屋根が損傷した倉庫

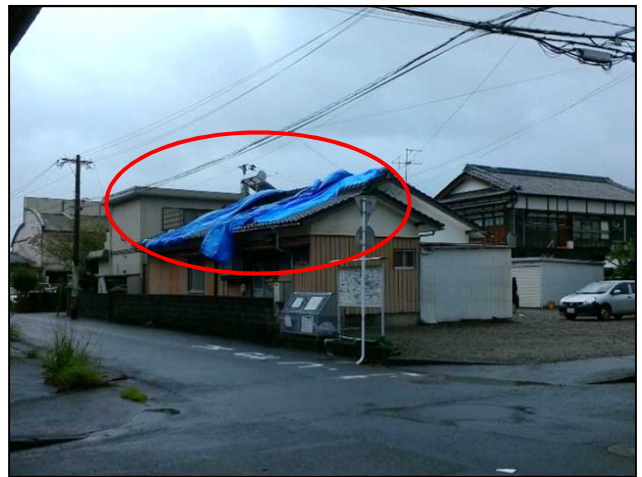
㉒屋根が損傷した住宅

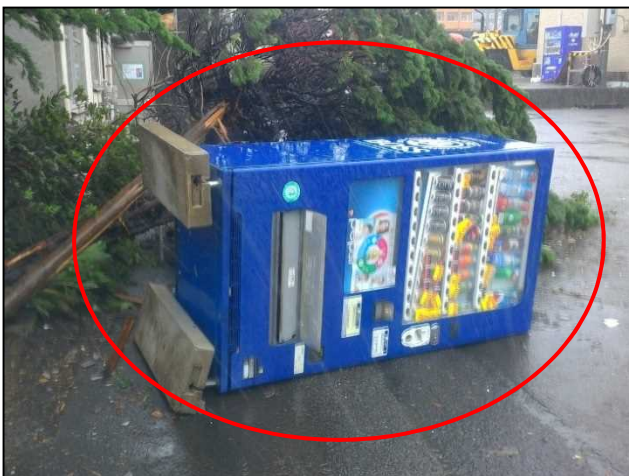
㉓転倒した自動販売機

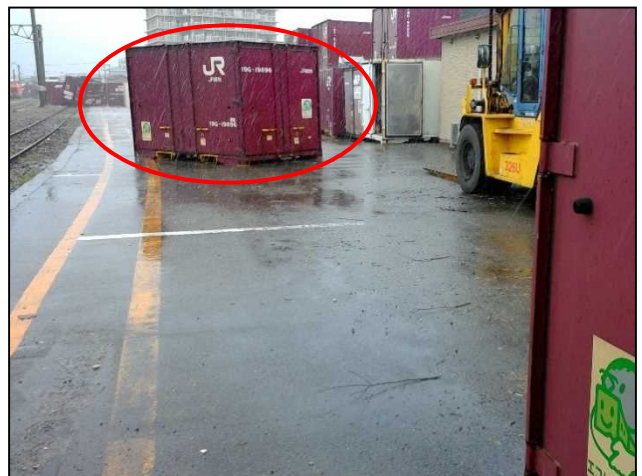
㉔横ずれしたコンテナ

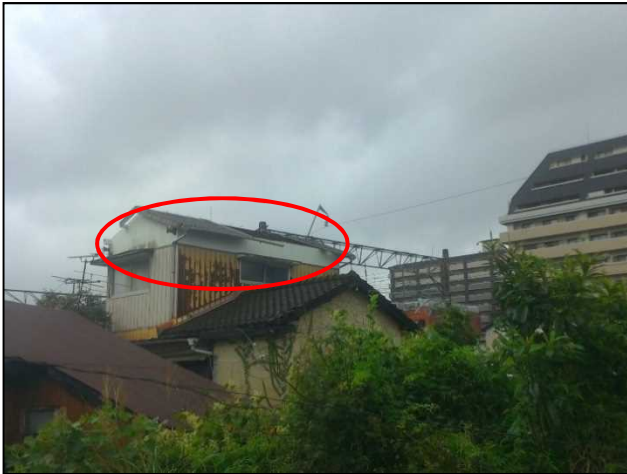
②⑤屋根が損傷した住宅

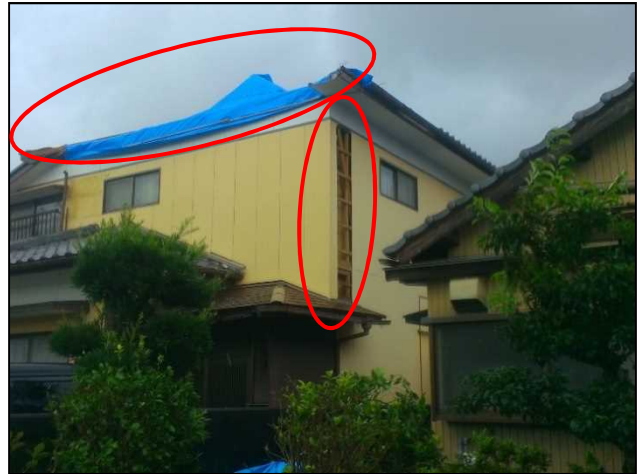
②⑥外壁・屋根が損傷した住宅

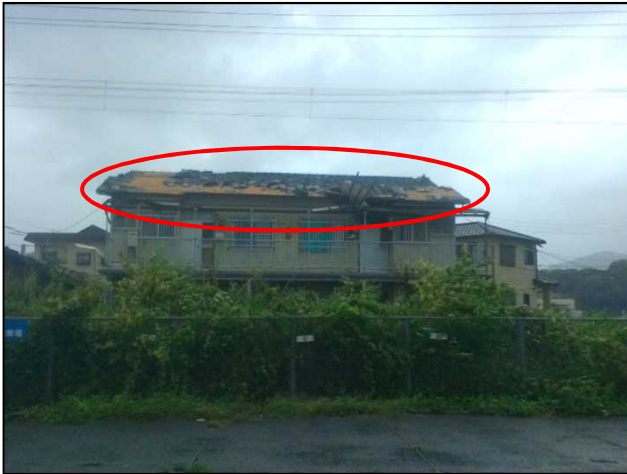
②⑦屋根が損傷した住宅

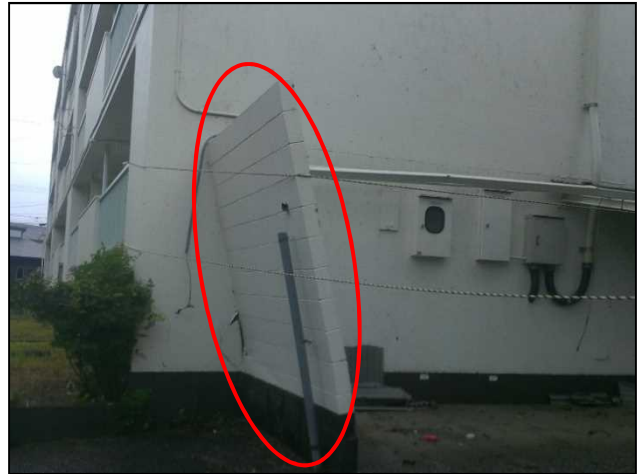
②⑧傾倒したブロック塀

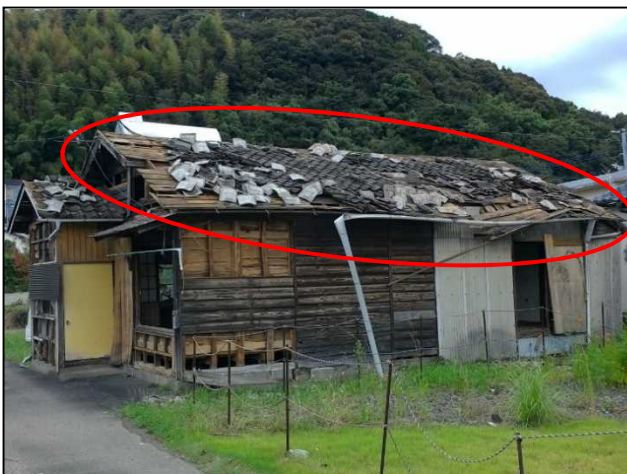
②⑨屋根が損傷した住宅

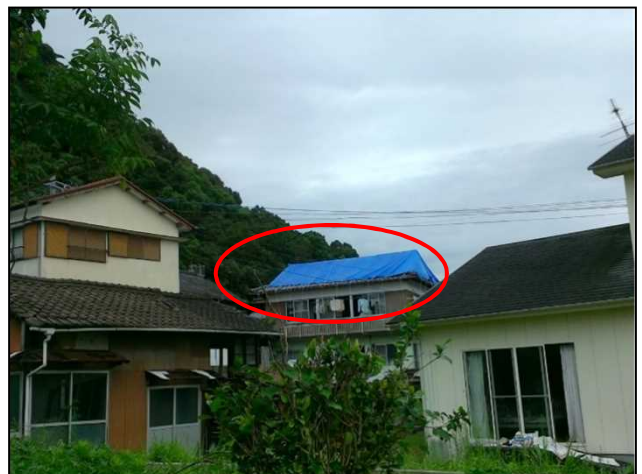
③⑩屋根が損傷した住宅

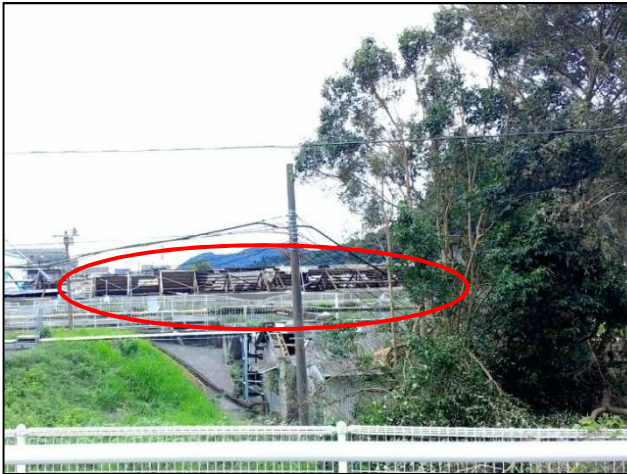
③①屋根が損傷した工場

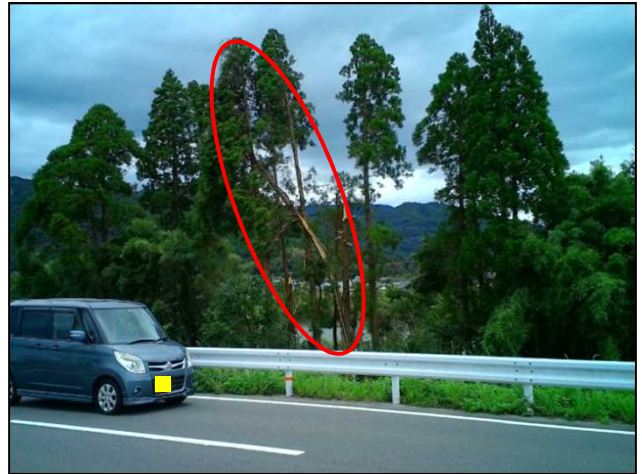
③②折れた樹木

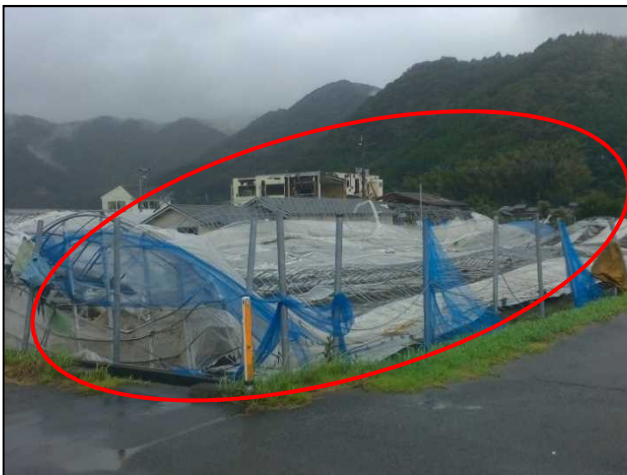
③③倒壊したビニールハウス

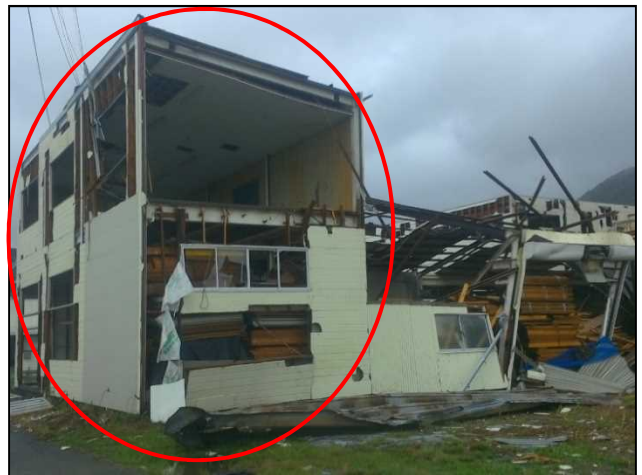
③④外壁が損傷した資材倉庫

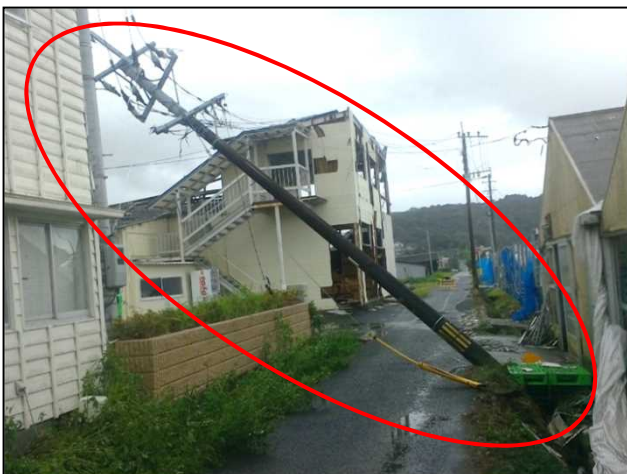
③⑤傾倒した電柱

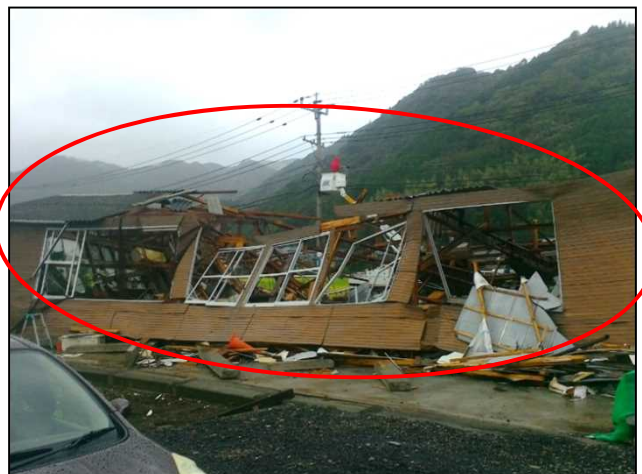
③⑥倒壊した非住家

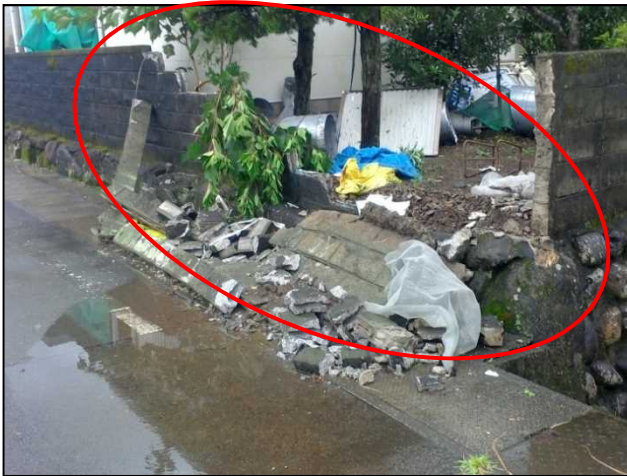
③⑦倒壊したブロック塀

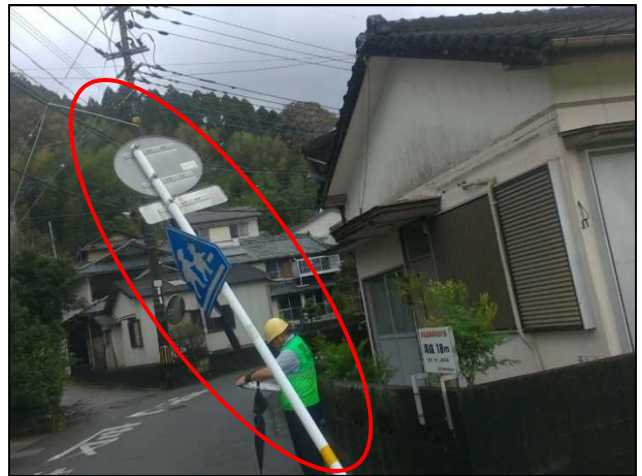
③⑧傾倒した道路交通標識

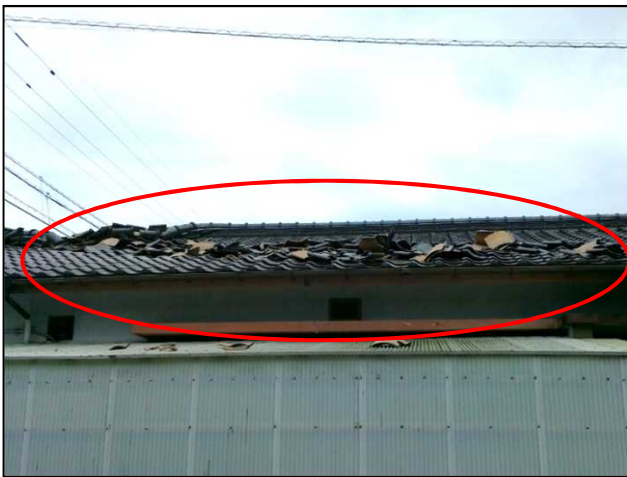
③⑨屋根が損傷した住宅

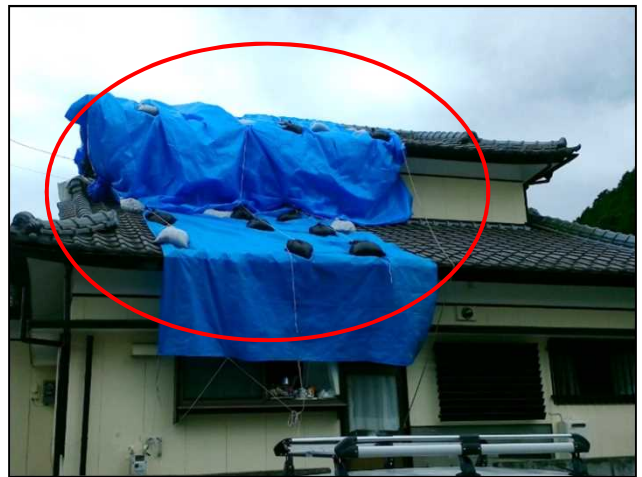
④⑩屋根が損傷した住宅

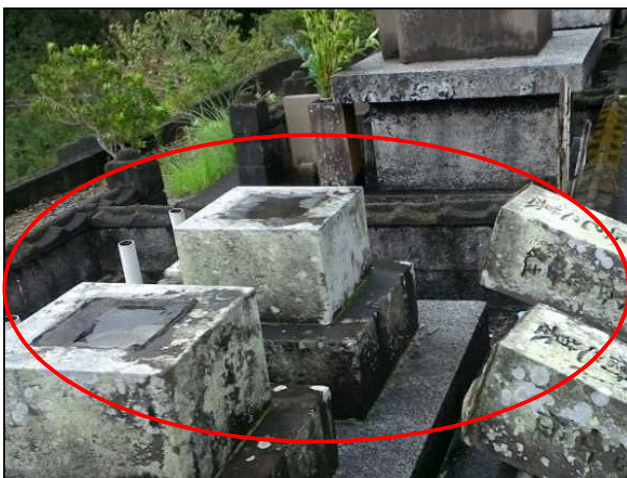
④①倒れた墓石

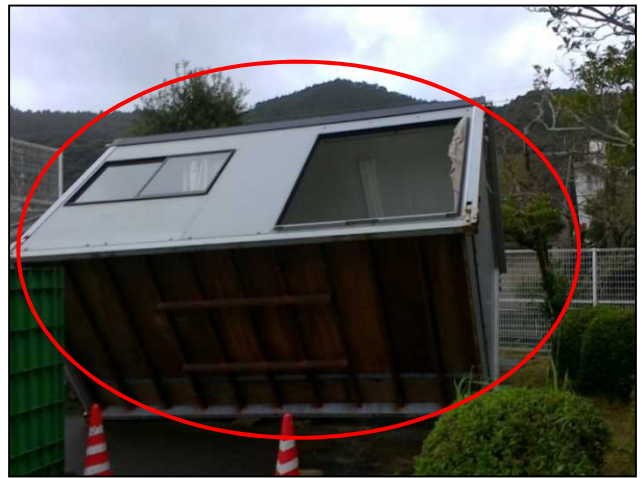
④②横転したプレハブ小屋

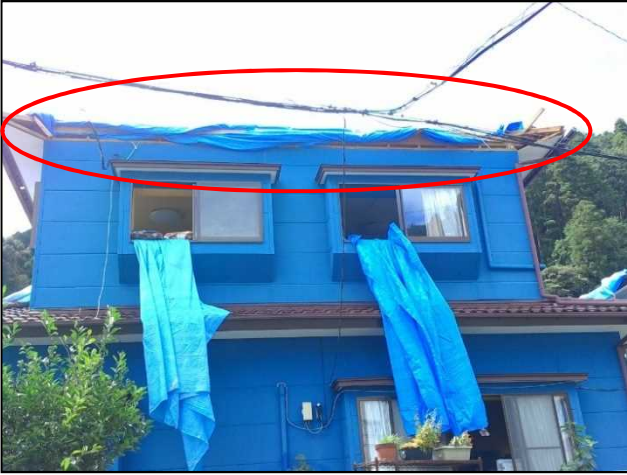
④③屋根が損傷した住宅

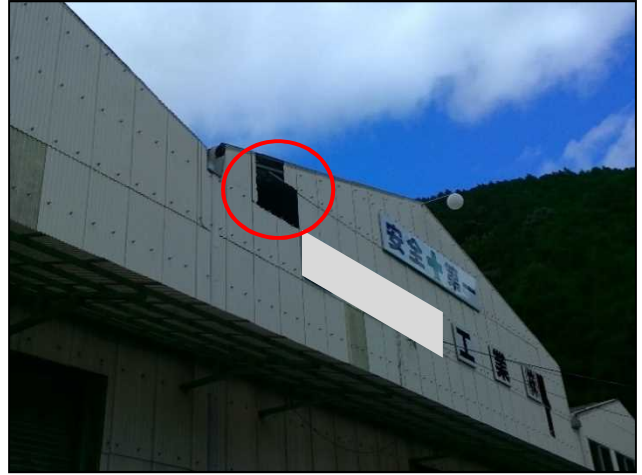
④④外壁が損傷した工場
