# 現地災害調査報告

令和元年10月1日に滋賀県近江八幡市及び竜王町で発生した突風について

令和元年12月17日

彦 根 地 方 気 象 台

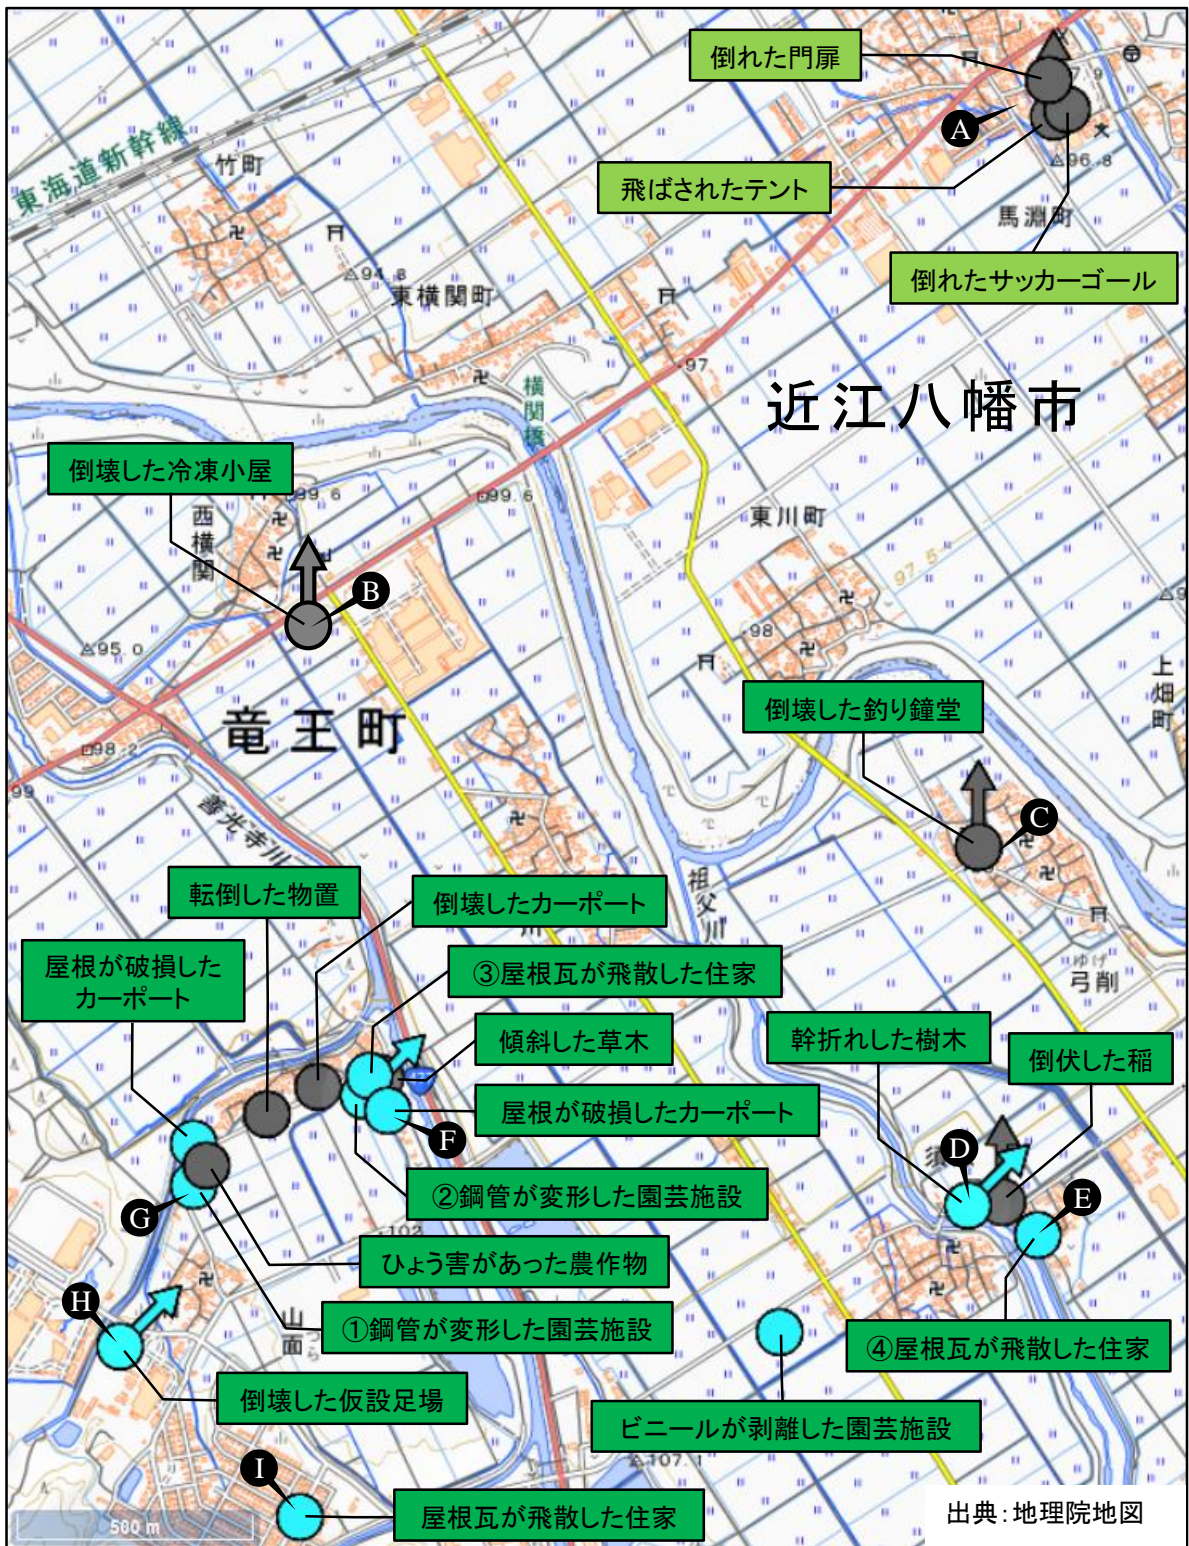
(2)被害発生地域拡大図(近江八幡市馬淵町から竜王町山面にかけての地域)

この突風による被害範囲は、長さ約3.6km、幅約2.1kmであった。

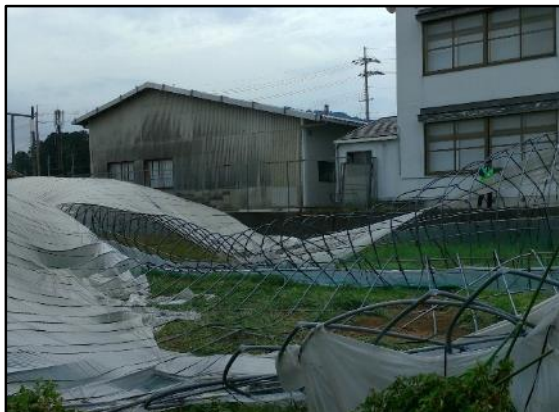
- ・農業用パイプハウスの鋼管の変形。
- ・住家の屋根瓦のめくれ。

- ・DI: 園芸施設  
DOD: パイプハウスの鋼管の変形又は倒壊(代表値)
- ・DI: 木造の住宅又は店舗  
DOD: 比較的狭い範囲での屋根ふき材の浮き上がり又ははく離(代表値)

写真① 鋼管(直径26mm)が変形した園芸施設  
(北東方向から撮影)

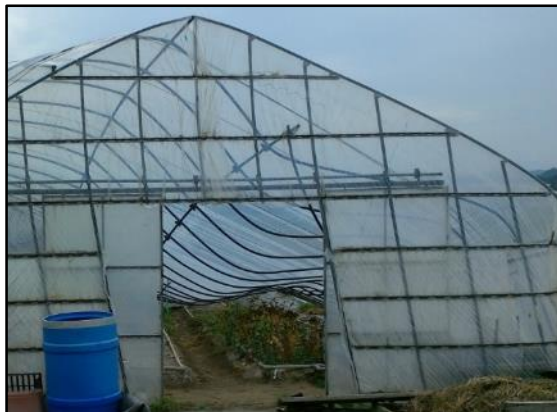
写真② 鋼管(直径22mm)が変形した園芸施設  
(北方向から撮影)

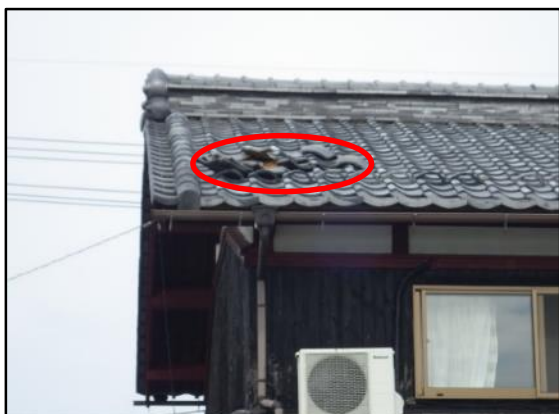
写真③ 屋根瓦が飛散した住家  
(南方向から撮影)

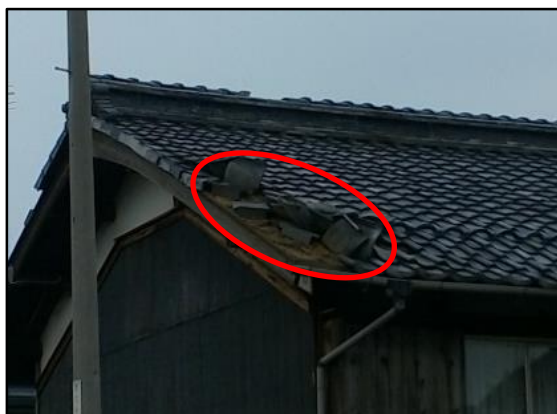
写真④ 屋根瓦が飛散した住家  
(南方向から撮影)
