現地災害調査報告

令和元年12月2日に神奈川県横浜市で発生した突風について

令和2年3月5日

横浜地方気象台

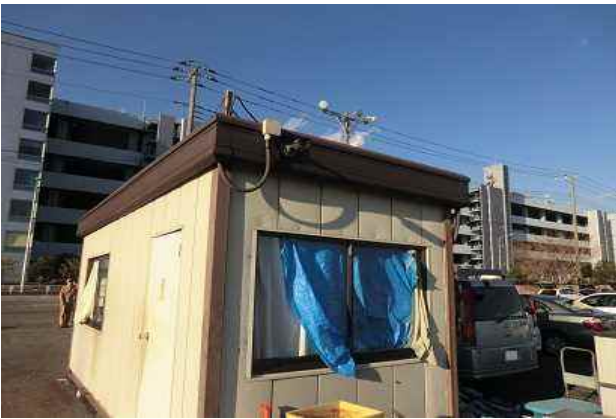
- ・プレハブ施設や普通自動車の窓ガラスの破損

- ・DI：仮設建築物
DOD：目視でわかる程度の被害、窓ガラスの破損（代表値）
- ・DI：普通自動車
DOD：目視でわかる程度の被害、窓ガラスの破損（代表値）

プレハブ施設の窓ガラスが飛散物により破損

① 飛散物により窓ガラスが破損したプレハブ施設
（南南東方向から撮影）

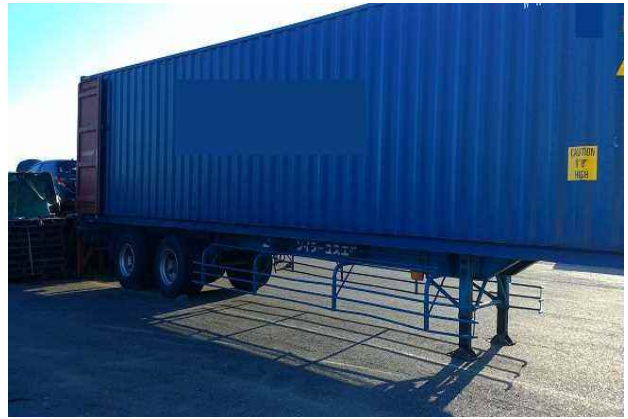
その他：トレーラーの台車ごとコンテナが横転し、下敷きになった車両数台が破損

② トレーラーの台車ごと転倒したコンテナ（復旧後）
（東北東方向から撮影）

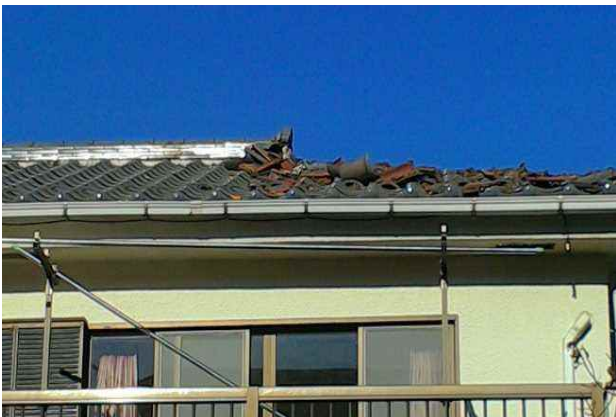
- ・住家の屋根瓦のめくれ
- ・フェンスの倒壊

- ・DI：木造の住宅又は店舗
DOD：比較的狭い範囲での屋根ふき材の浮き上がり又ははく離（粘土瓦ぶき）（代表値）
- ・DI：木製・樹脂製・アルミ製フェンス、メッシュフェンス
DOD：一部損壊又は倒壊（代表値）

住家の一部損壊：13棟…屋根瓦や軒瓦のめくれ、フェンスの一部倒壊等

③ 屋根瓦がめくれた住家
（東方向から撮影）

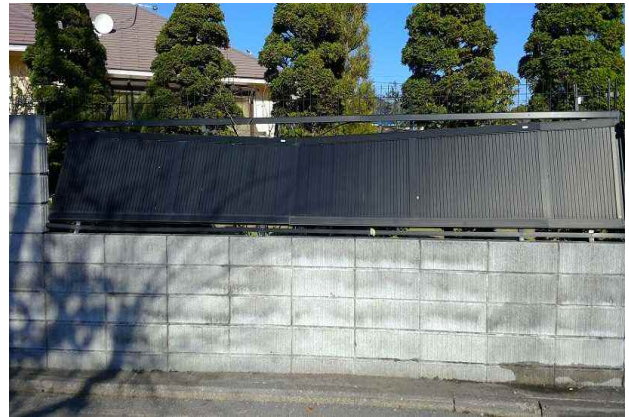
・風は南から北に吹いて、フェンスが倒れた。

④ 倒壊したフェンス
（南南西方向から撮影）
