現地災害調査報告

令和2年1月8日に高知県安芸郡田野町で発生した突風について

令和2年3月31日

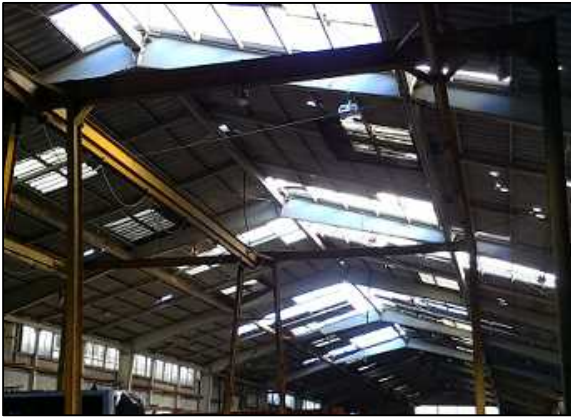
- ・住家の小屋組の飛散
- ・倉庫の屋根ふき材のめくれ

- ・DI: 木造の住宅又は店舗
DOD: 小屋組の構成部材の損壊又は飛散(下限値)
- ・DI: 鉄骨造倉庫[重量鉄骨造の倉庫]
DOD: 屋根ふき材の浮き上がり又は飛散(下限値)

写真① 屋根ふき材が飛散した鉄骨造倉庫
(西方向から撮影)

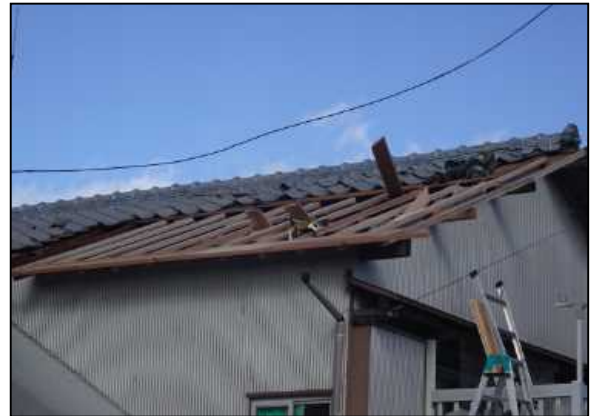
写真② 屋根の野地板が飛散した住家
(南方向から撮影)

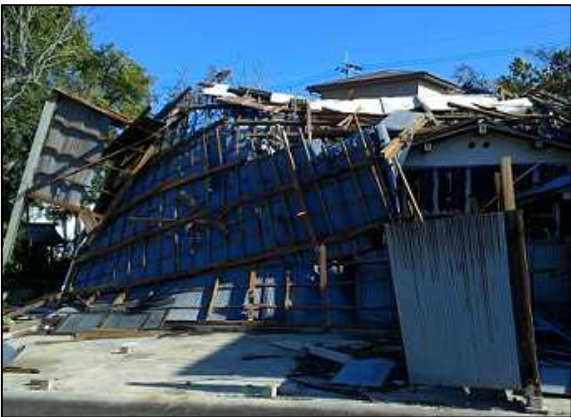
写真③ 倒壊した木造倉庫
(西方向から撮影)

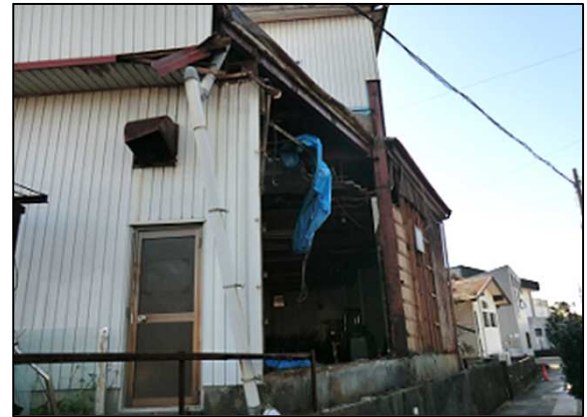
写真④ 外壁が剥がれた鉄骨造倉庫
(北東方向から撮影)

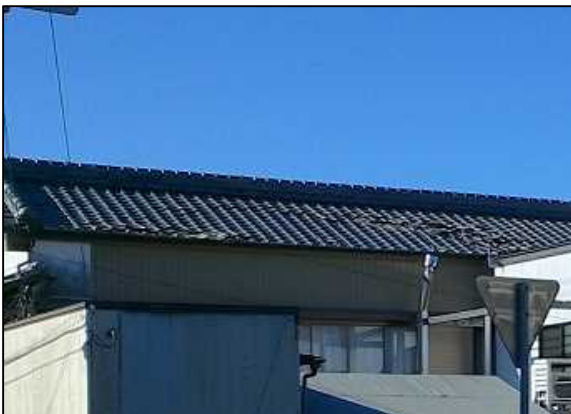
写真⑤ 屋根瓦がめくれた住家
(南東方向から撮影)

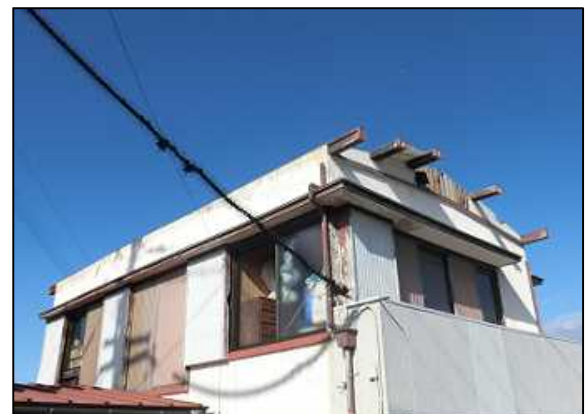
写真⑥ 小屋組の構成部材が飛散した住家
(南東方向から撮影)
