現地災害調査報告

令和2年1月19日に新潟県燕市で発生した被害について

令和2年3月2日

新潟地方気象台

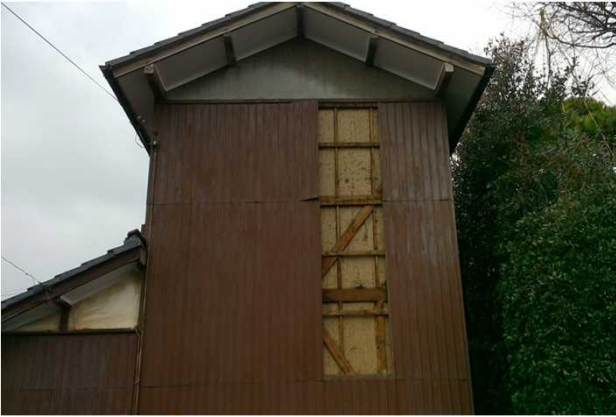
この突風の強さは、風速約40m/sと推定され、日本版改良藤田スケールでJEF1に該当する。

- ・住家の壁のトタンのめくれ

DOD：金属系の外壁材のはく離（下限値）

① 外壁のトタンがはがれた住家
（北東方向から撮影）

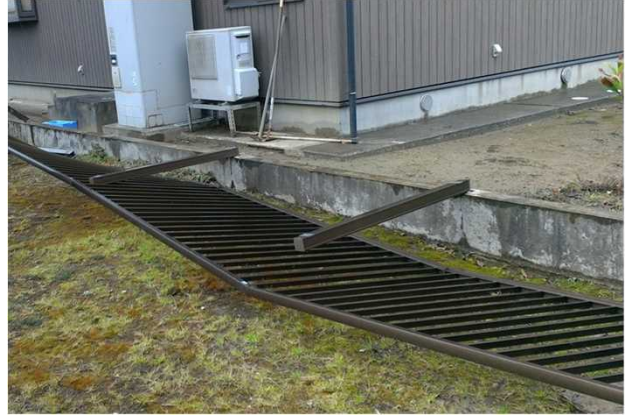
② 倒壊したフェンス
（北方向から撮影）

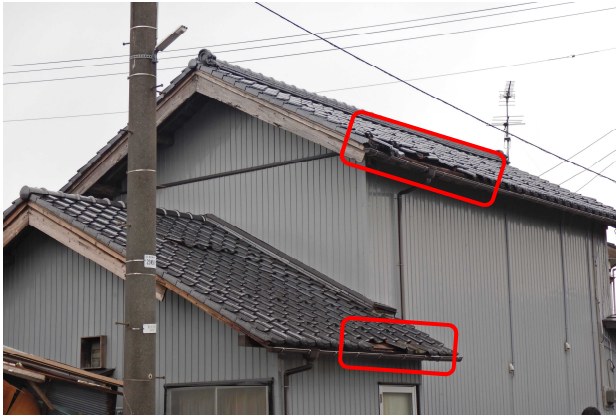
③ 屋根瓦が一部めくれた住家
（西方向から撮影）

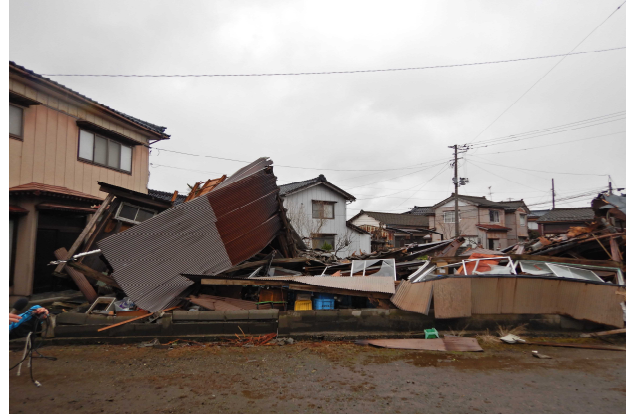
④ 倒壊した作業小屋
（南西方向から撮影）

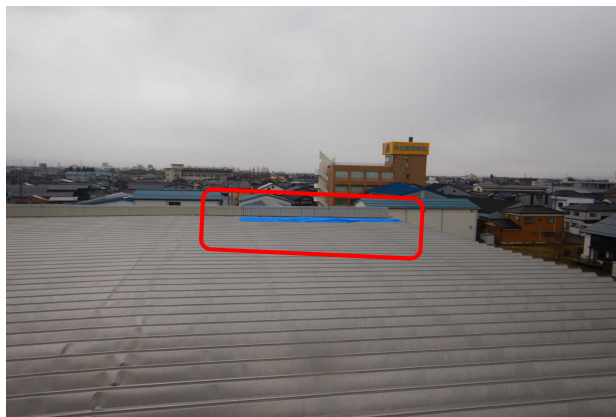
この被害をもたらした現象は、突風とは確認できなかった。

⑤ 屋根が一部めくれた工場
（北方向から撮影）
