現地災害調査報告

令和2年3月28日に鹿児島県奄美市及び龍郷町で発生した
突風について

令和2年10月28日

鹿児島地方気象台・名瀬測候所

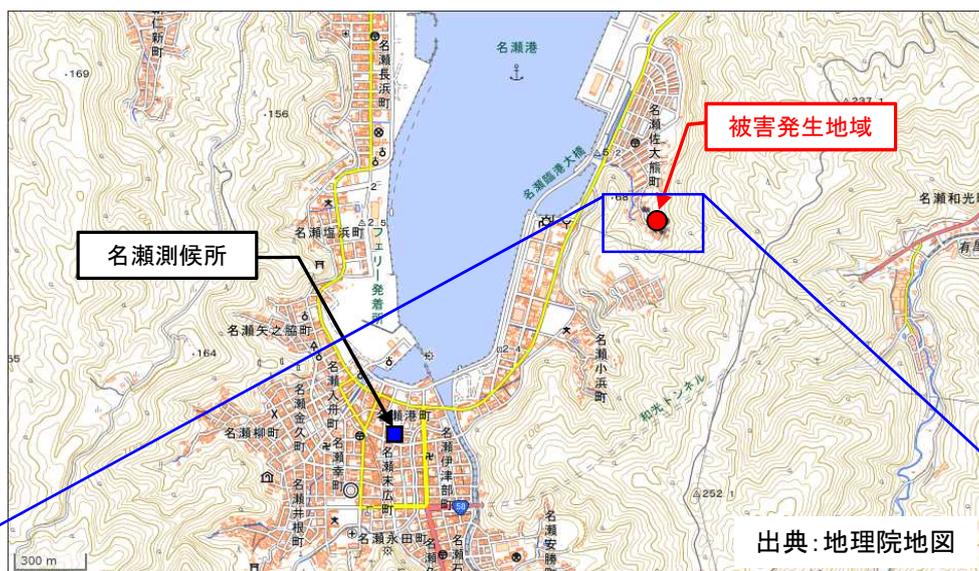
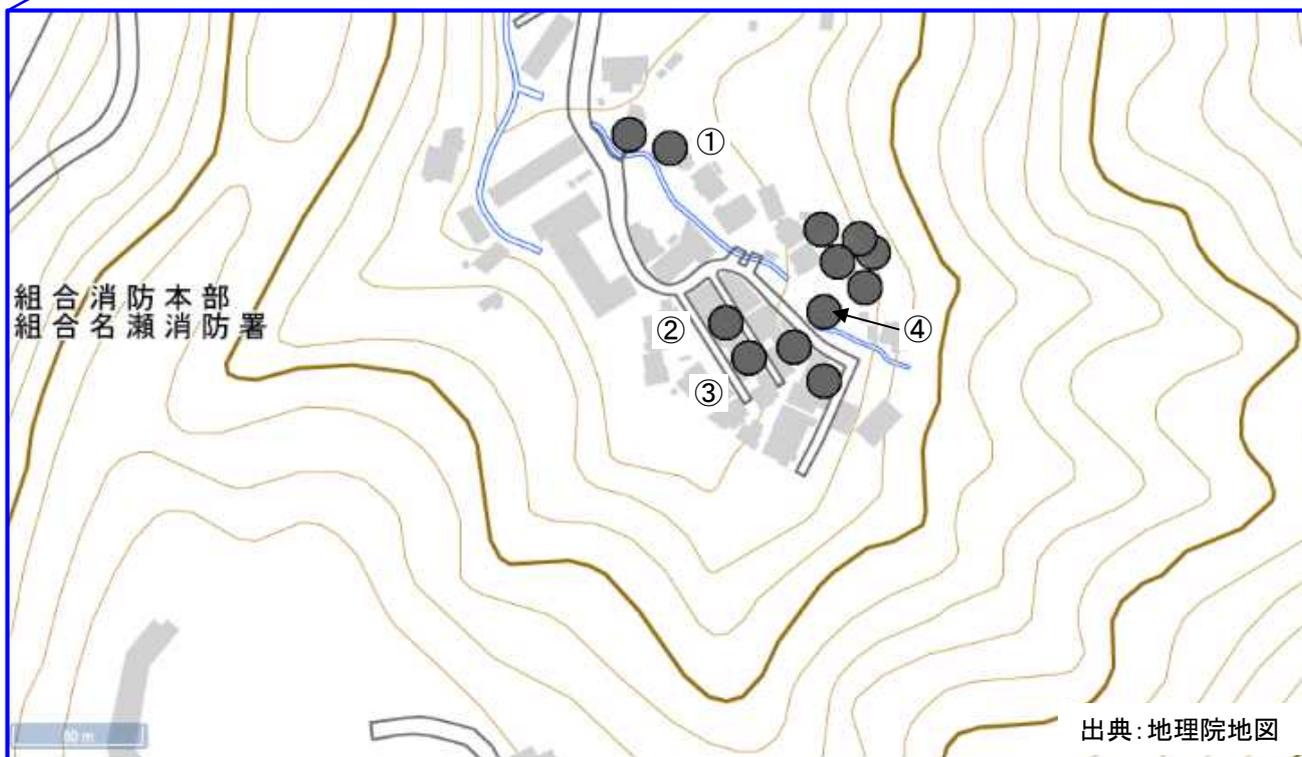
被害分布図

この突風による被害範囲は、長さ約0.1km、幅約60mであった。

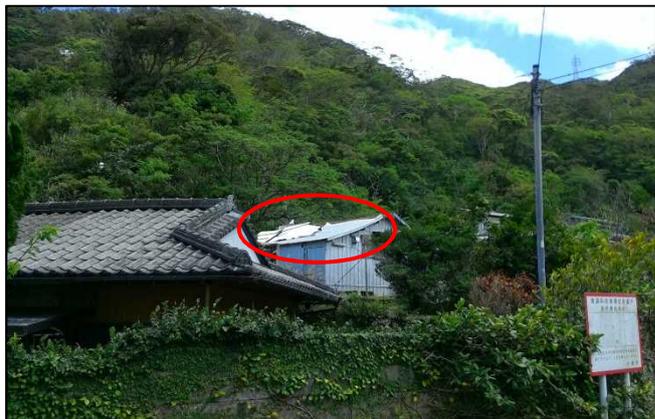
①屋根がはく離した木造の非住家

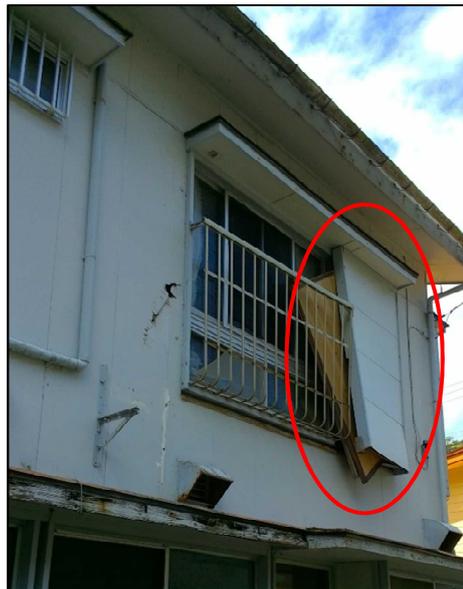
②戸袋が破損した木造の住家

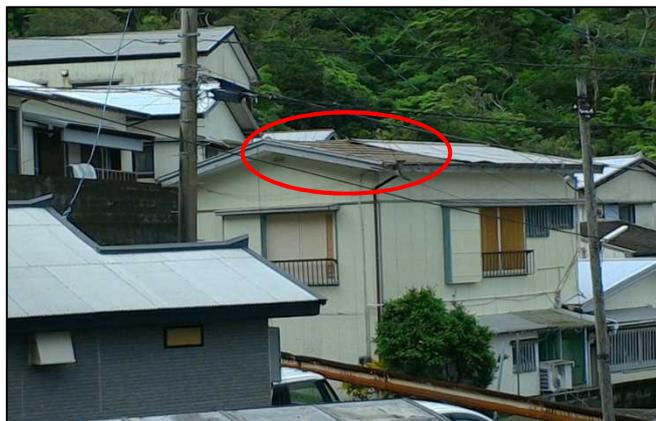
この突風の強さは、風速約40m/sと推定され、日本版改良藤田スケールでJEF1に該当する。

- ・屋根ふき材（金属板ぶき）のはく離

③金属板ぶきの屋根がはく離した木造の住家

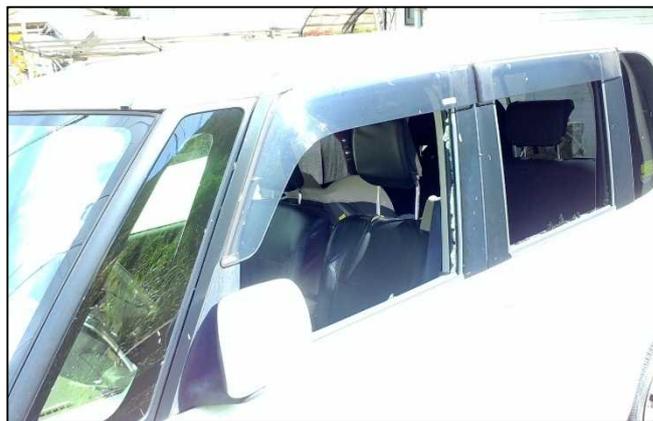
④窓ガラスが破損したワンボックスの
軽自動車

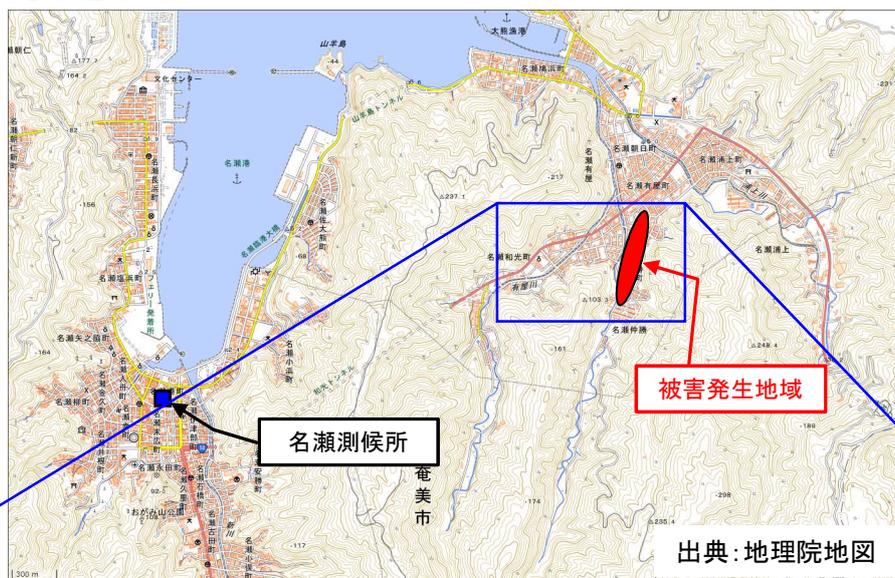
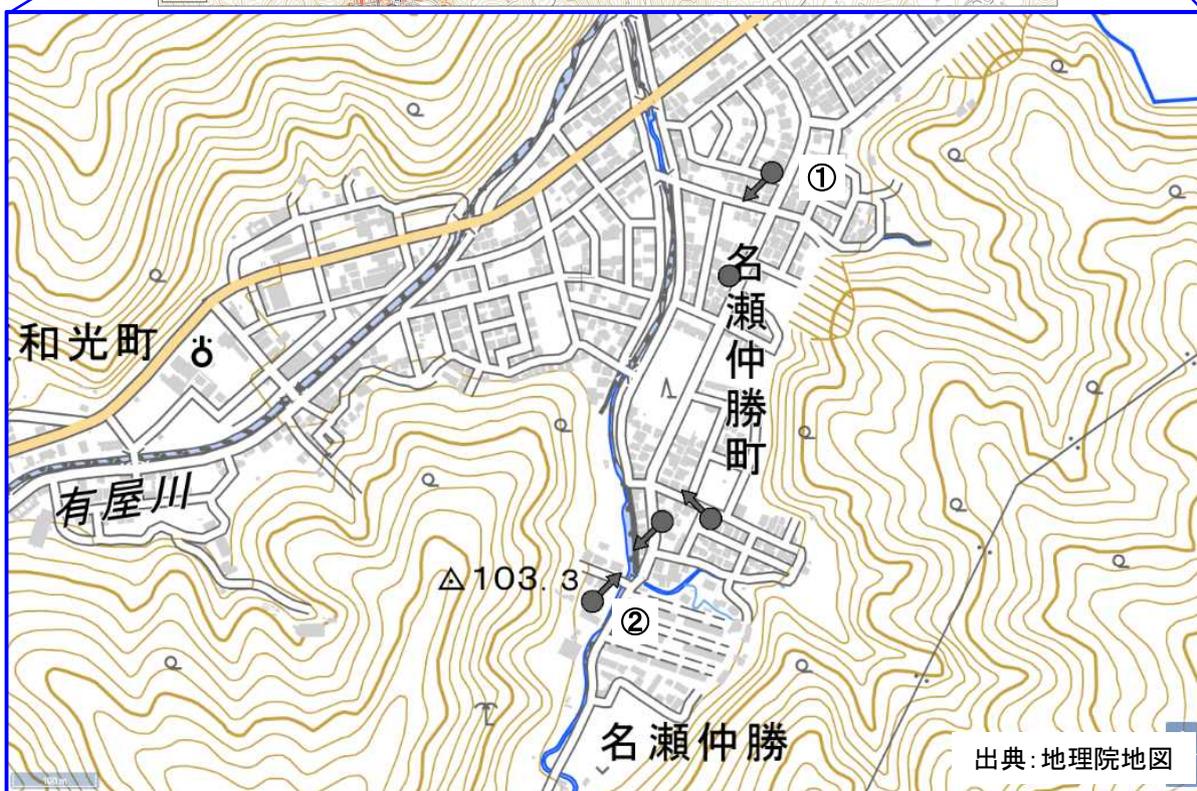
被害分布図

この突風による被害範囲は、長さ約0.6km、幅約100mであった。

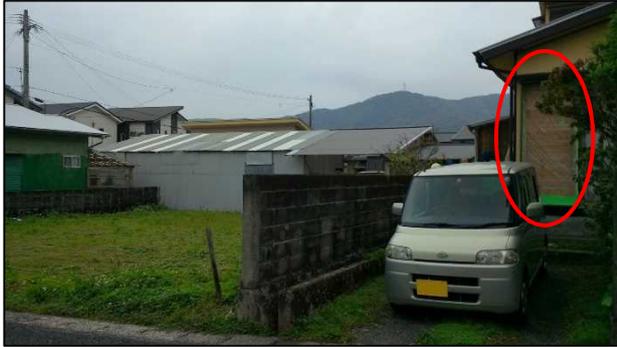
①戸袋が破損した木造の住家

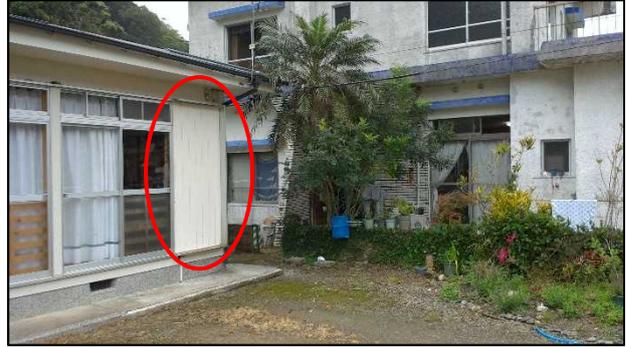
②戸袋がはく離した木造の住家

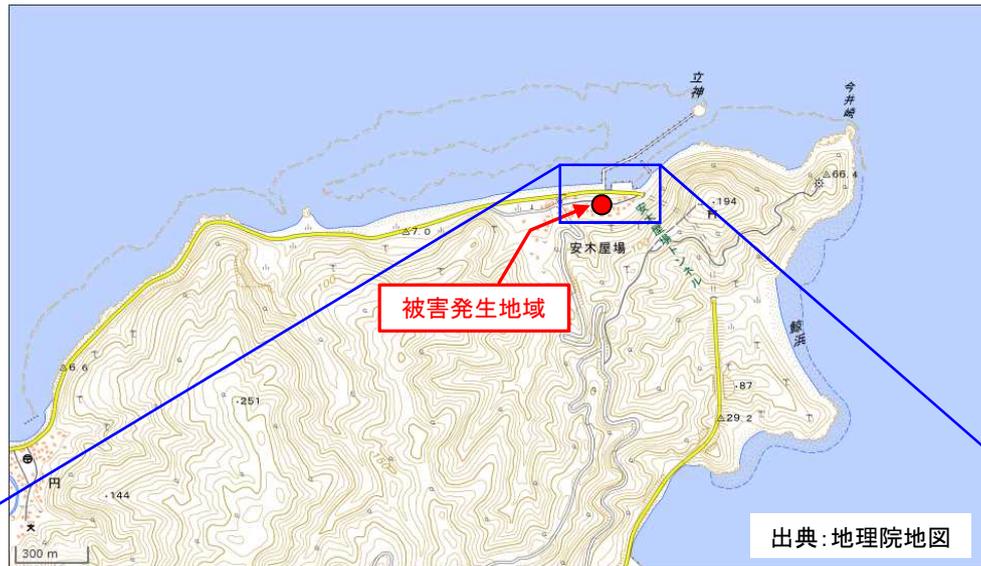
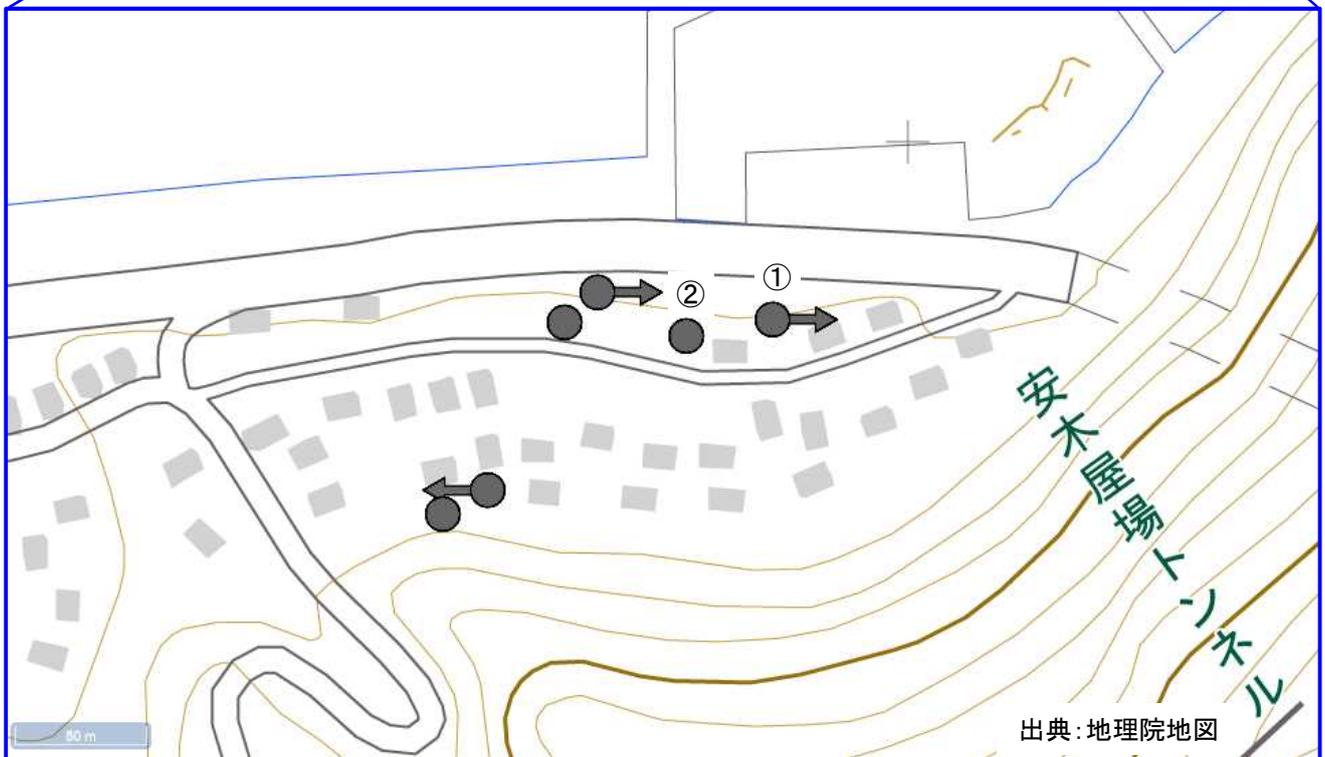
被害分布図

この突風による被害範囲は、長さ約0.1km、幅約40mであった。

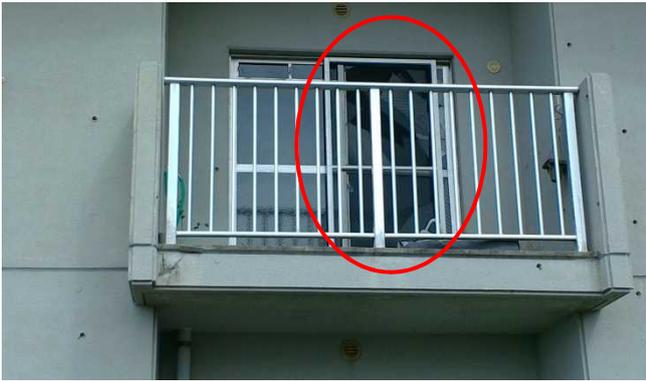
①窓ガラスが破損した鉄筋コンクリート造の集合住宅

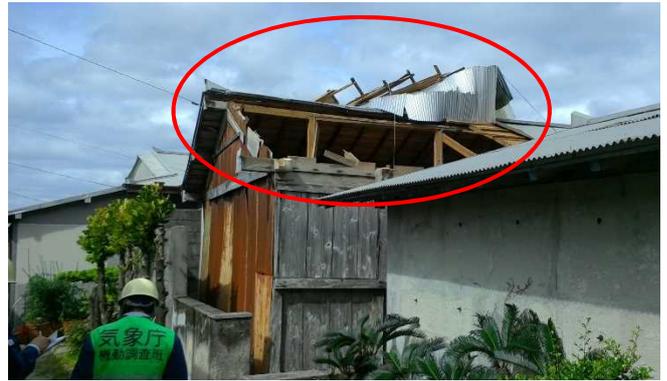
②比較的広い範囲で金属板ぶきの屋根がはく離した木造の非住家
