現地災害調査報告

令和2年6月15日に茨城県東茨城郡城里町と常陸大宮市から那珂市で
発生した突風について

令和2年10月21日

水戸地方気象台

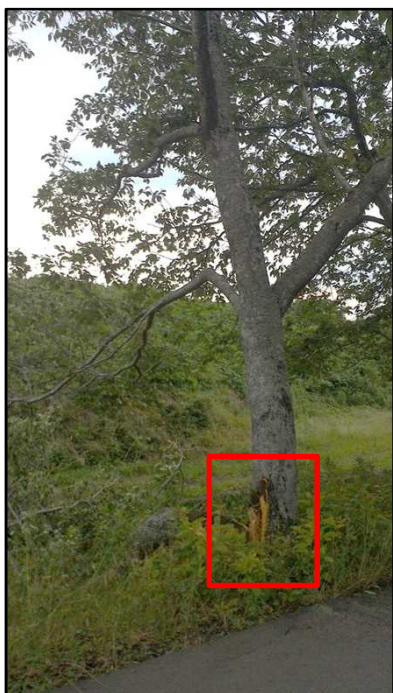
① 枝が折損した樹木
(南西方向から撮影)

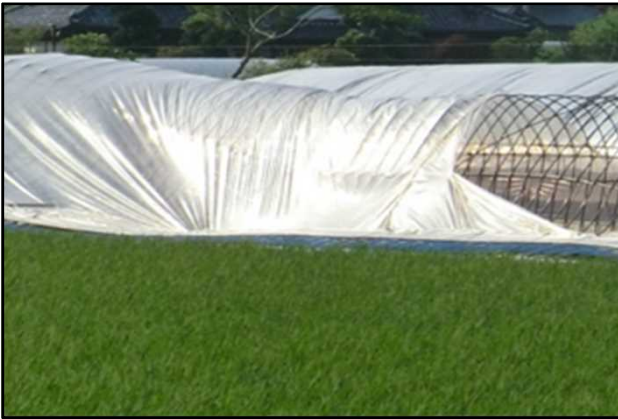
農業用ハウスの鋼管の変形、住家の屋根瓦のめくれ※

DOD：パイプハウスの鋼管の変形又は倒壊（代表値）

① 変形したパイプハウス
(南西方向から撮影)

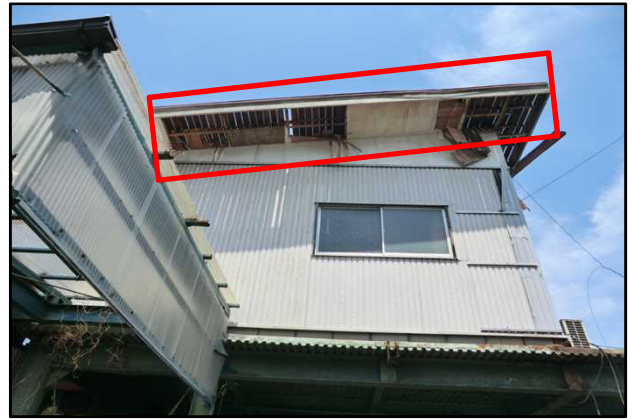
② 屋根材が剥離した住家
(南西方向から撮影)

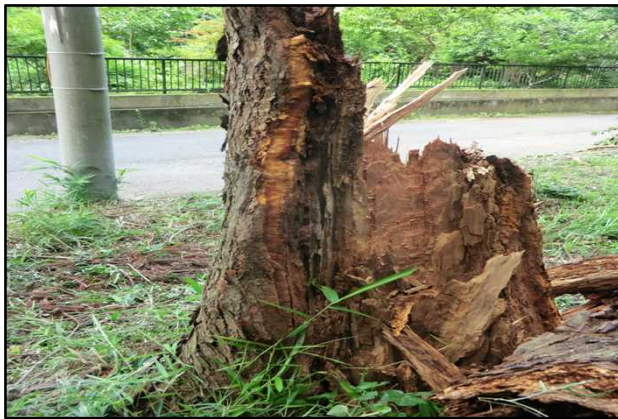
③ 幹が折損した樹木
(北方向から撮影)

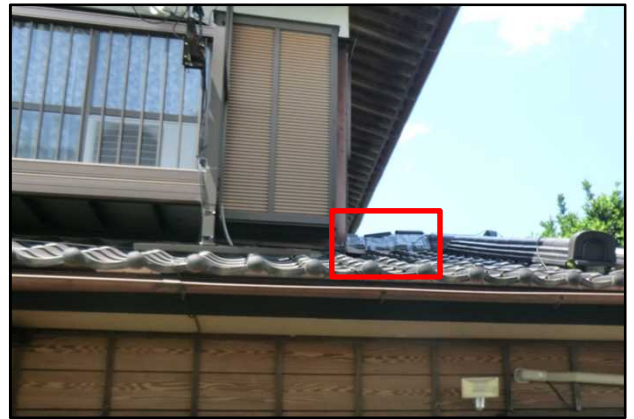
DOD：比較的狭い範囲での屋根ふき材の浮き上がり又ははく離（代表値）

④ 屋根瓦が一部浮き上がった住家
(南方向から撮影)

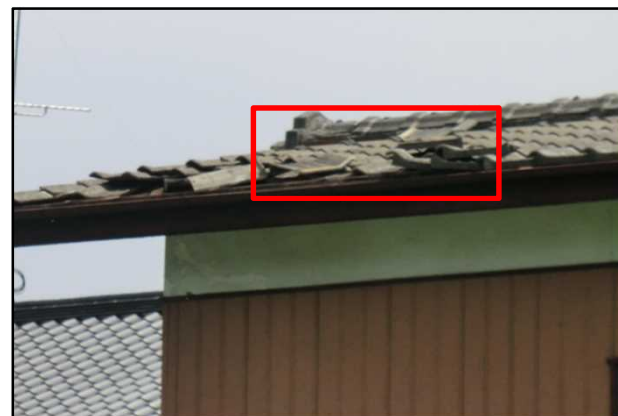
⑤ 屋根瓦が一部浮き上がった住家
(北西方向から撮影)

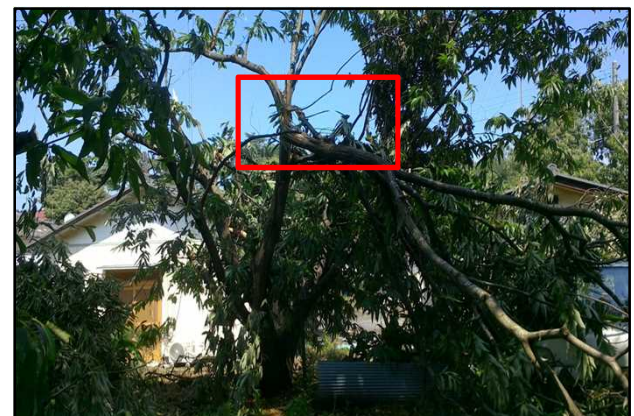
⑥ 枝が折損した樹木
(西方向から撮影)
