現地災害調査報告

令和2年7月8日に静岡県浜松市で発生した突風について

令和2年10月27日

静岡地方気象台

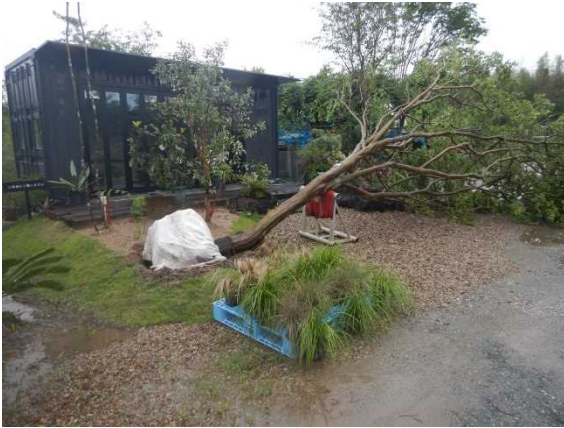
① 根返りした広葉樹
(北東方向から撮影。木は当初北方向に倒れていたが、西方向に移動させたため、写真では西方向に倒れている。)

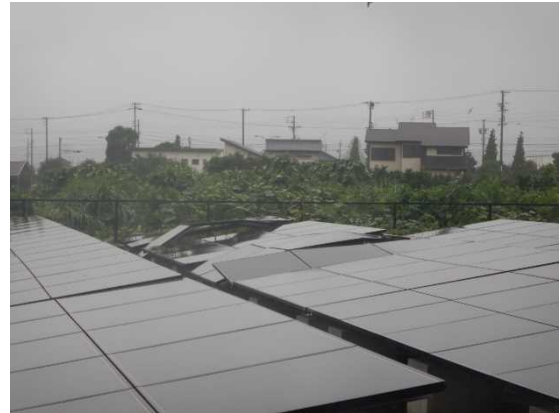
② めくれた太陽光パネル
(東南東方向から撮影)

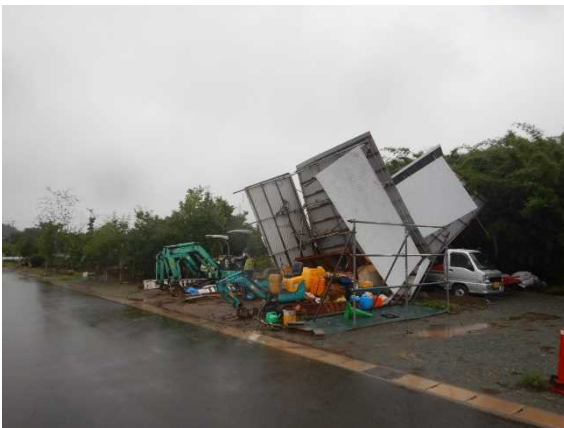
③ 倒壊した重機のプレハブ小屋
(東南東方向から撮影)

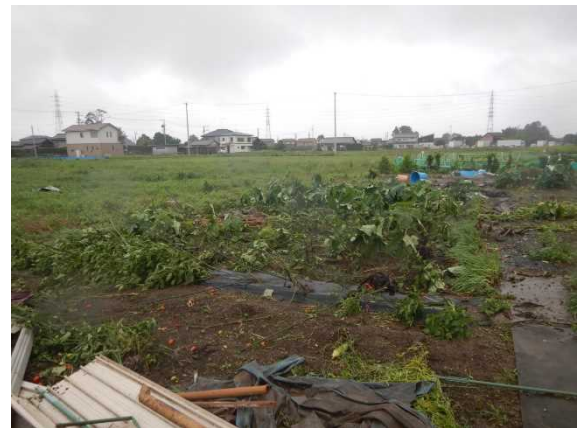
④ 倒れた畑の作物
(北方向から撮影)

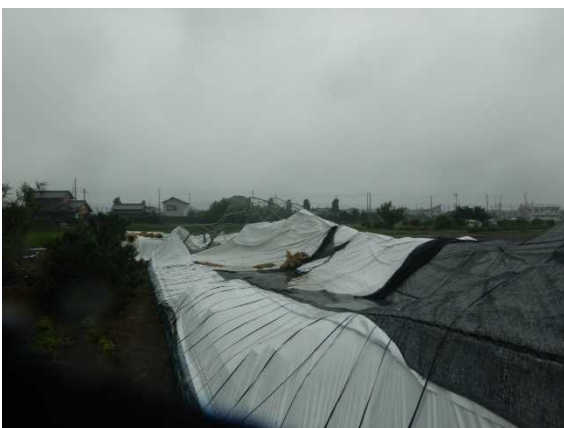
この突風の強さは、風速約35m/sと推定され、日本版改良藤田スケールでJEF0に該当する。

農業用ハウスの鋼管の変形

⑤ 変形したパイプハウス
(南方向から撮影)

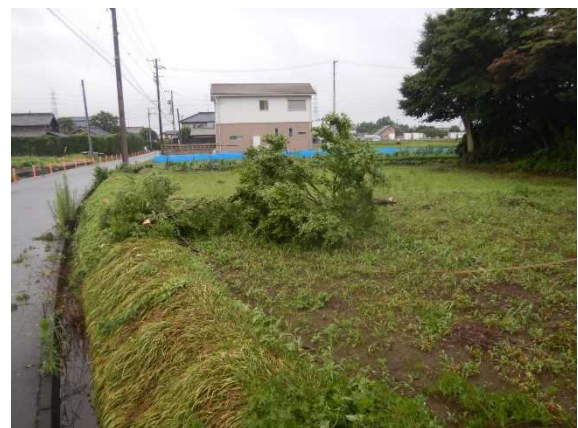
⑥ 折れた枝
(北方向から撮影)

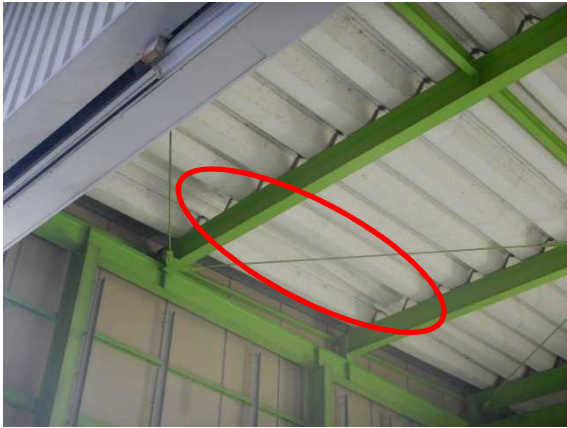
⑦ 屋根が変形した店舗のガレージ
(南東方向から撮影)

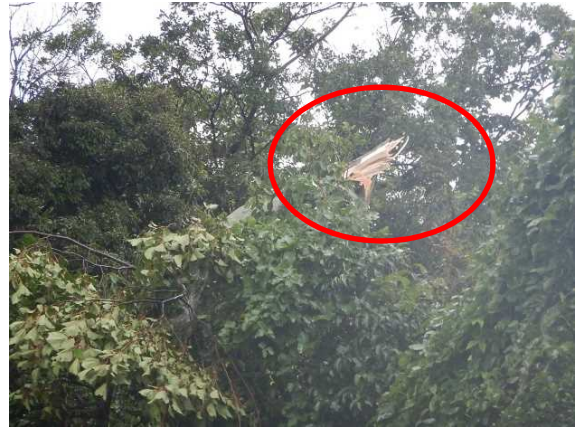
⑧ 折れた枝
(西方向から撮影)
