# 現地災害調査報告

令和2年7月8日に栃木県宇都宮市から芳賀郡芳賀町で  
発生した突風について

令和2年12月4日

宇都宮地方気象台

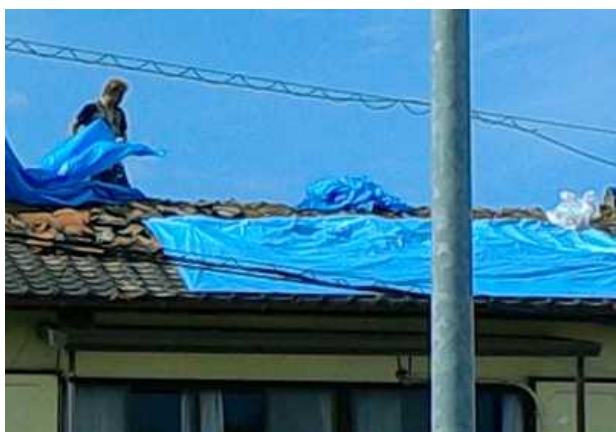
住家の屋根瓦のめくれ、非住家の屋根のトタンのめくれ

①-1 屋根瓦が飛散した住家  
（南東から撮影）

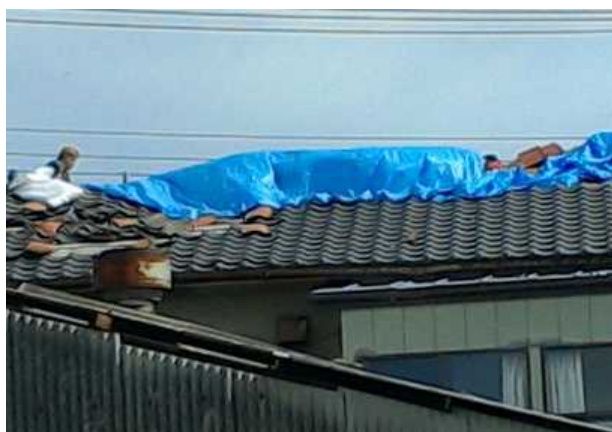
①-2 屋根瓦が飛散した住家  
（①-1と同じ住家、北西から撮影）

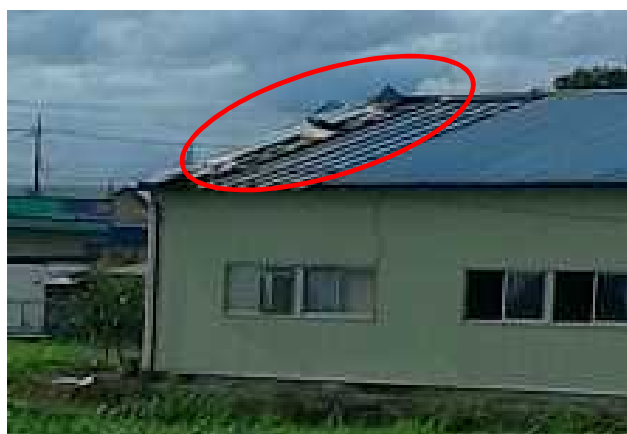
①-3 トタン屋根が飛散した工場  
（南東から撮影）

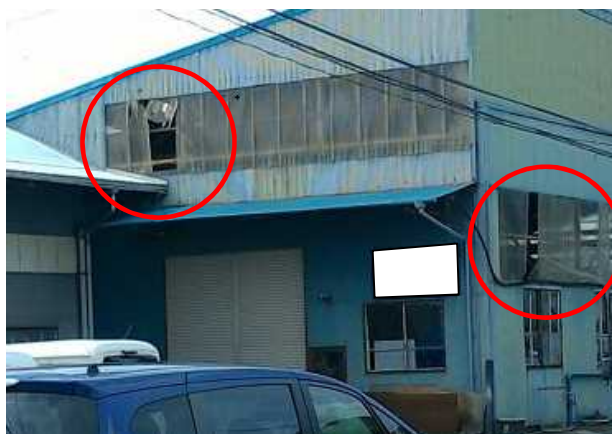
①-4 プラスチック波板がめくれた工場  
（南東から撮影）

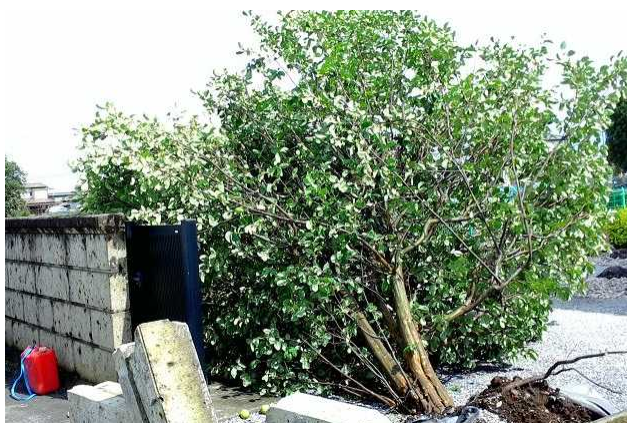
①-5 根返りした広葉樹  
（北西から撮影）

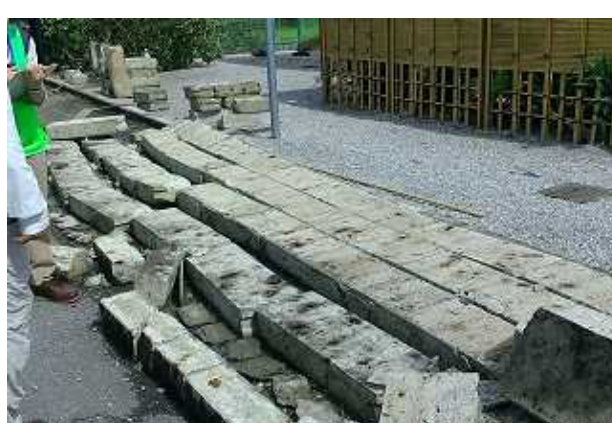
①-6 倒壊した石塀  
（北西から撮影）

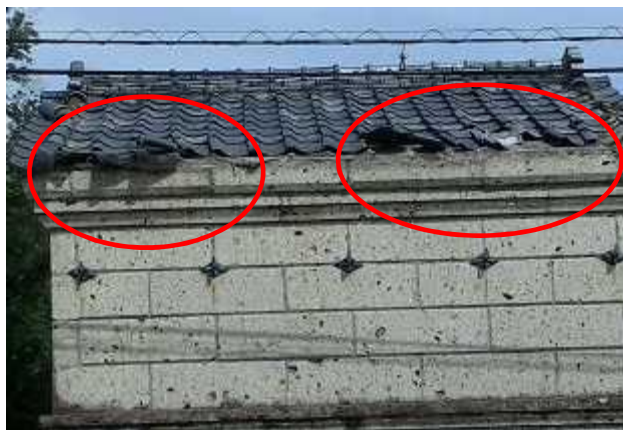
①-7 屋根瓦がめくれた蔵  
(西から撮影)

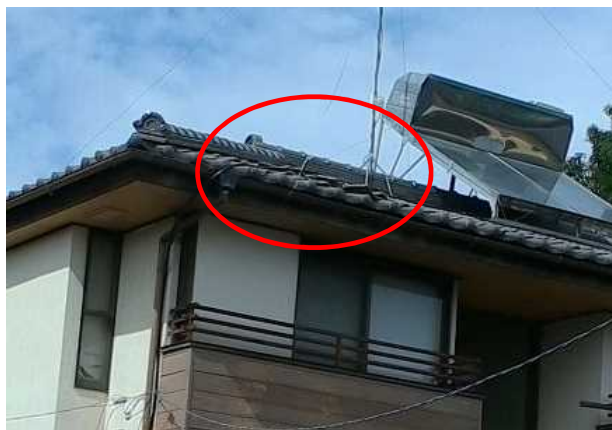
①-8 屋根瓦がめくれた住家  
(南西から撮影)

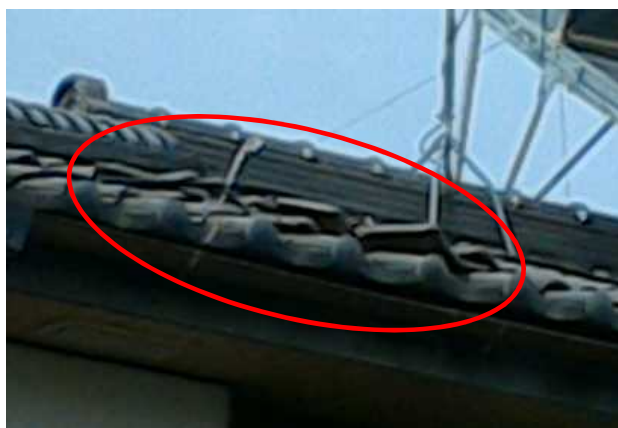
①-9 屋根瓦がめくれた住家  
(①-8の拡大、南西から撮影)

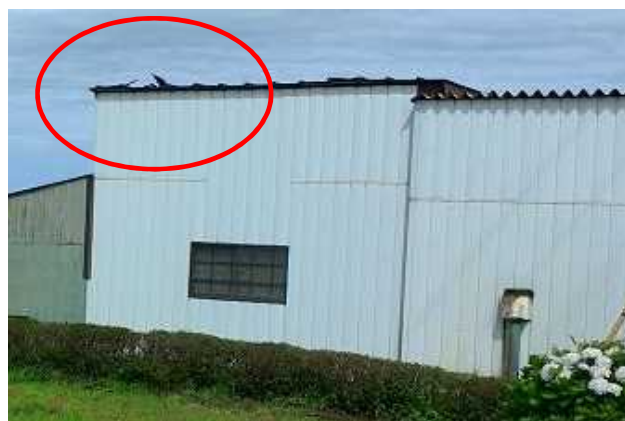
①-10 トタン屋根がめくれた倉庫  
(西から撮影)

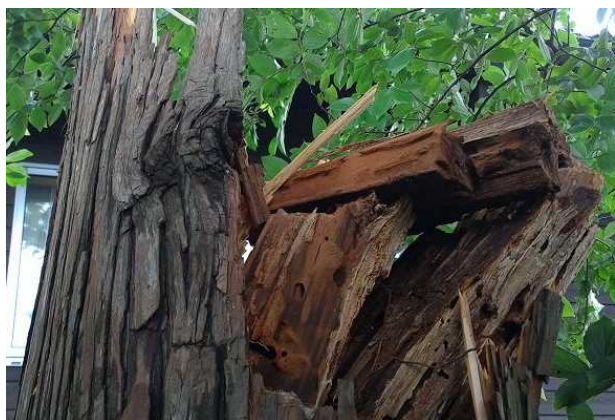
DI：針葉樹

DOD：幹折れ。幹に亀裂又は折損。折損部に基準以上の腐朽。（上限値）

②-1 幹折れした針葉樹（北から撮影）

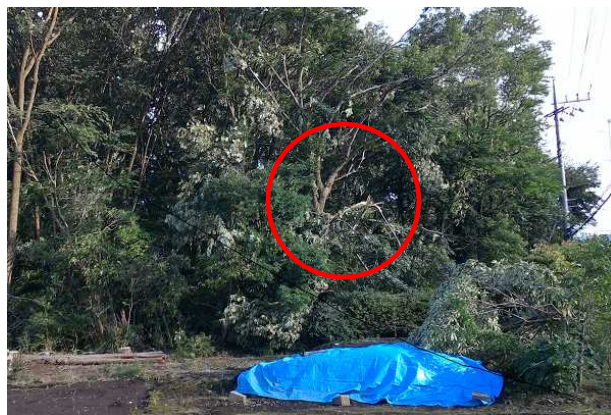
DI：広葉樹

DOD：直径2cm～8cmの枝折れ。（代表値）

②-2 枝折れした広葉樹（北から撮影）

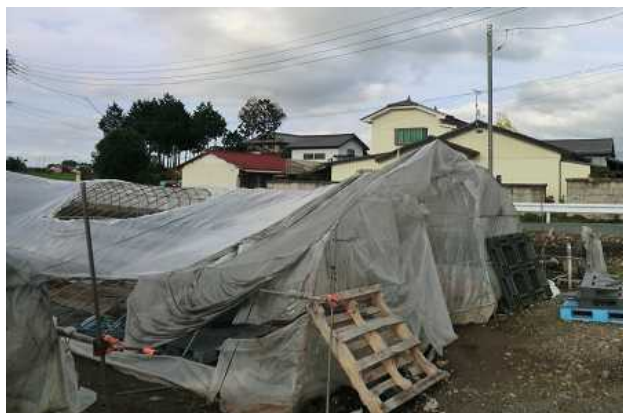
DI：園芸施設

DOD：パイプハウスの鋼管の変形（代表値）

③-1 鋼管が変形したパイプハウス  
（西から撮影）

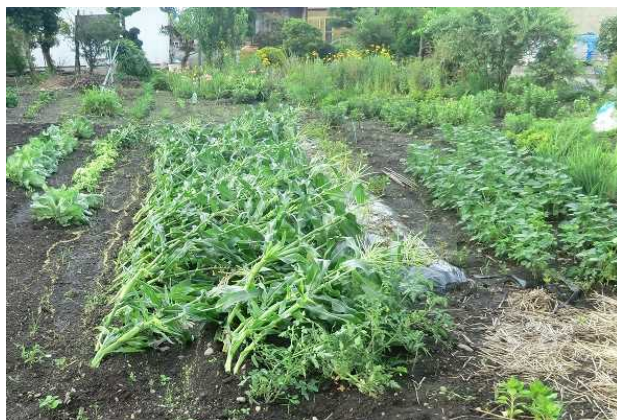
③-2 倒伏したトウモロコシ  
（南西から撮影）

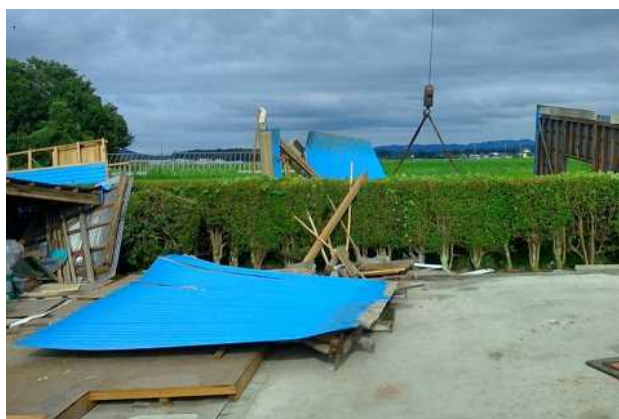
- ・ 11時00分前に20分程度の激しい風が吹いた。強い雨と同時だった。
- ・ 基礎に固定してあった車庫が飛ばされた。
- ・ 黒い渦、飛散物を巻き上げながら移動する渦は見えていない。

③-3 飛散した車庫（西から撮影）

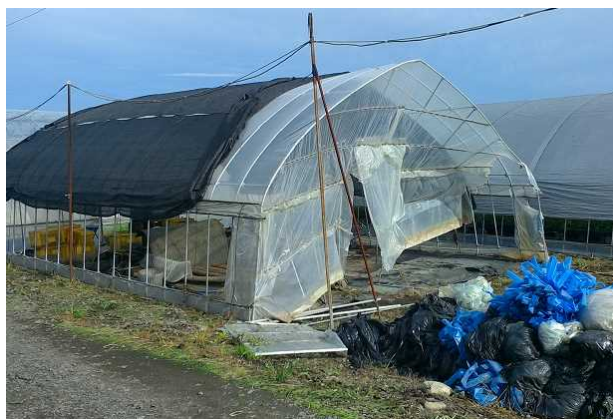
③-4 鋼管が変形したパイプハウス  
（北西から撮影）

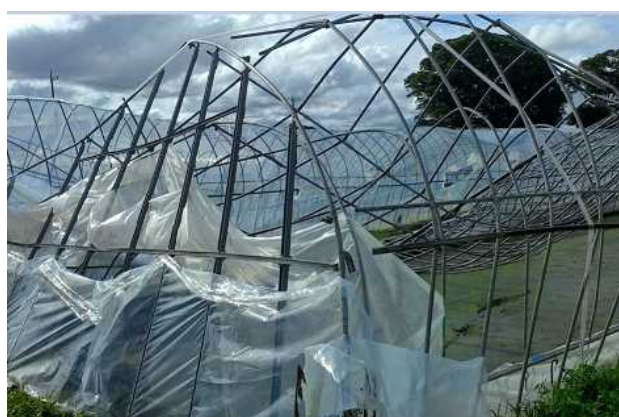
③-5 鋼管が変形したパイプハウス  
（南東から撮影）

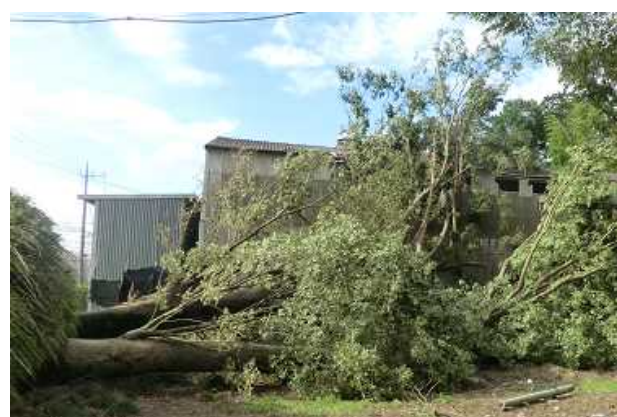
③-6 根返りした広葉樹（南から撮影）
