現地災害調査報告

令和2年7月8日に愛知県豊橋市で発生した突風について

令和3年1月26日

名古屋地方気象台

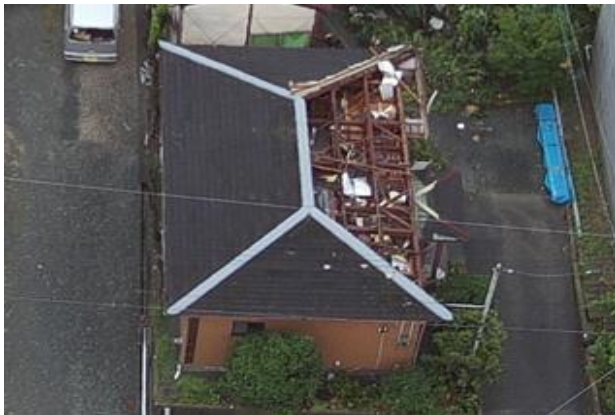
- ・住家の屋根の飛散

① 屋根が飛散した住家
(西南西方向の上空から撮影)

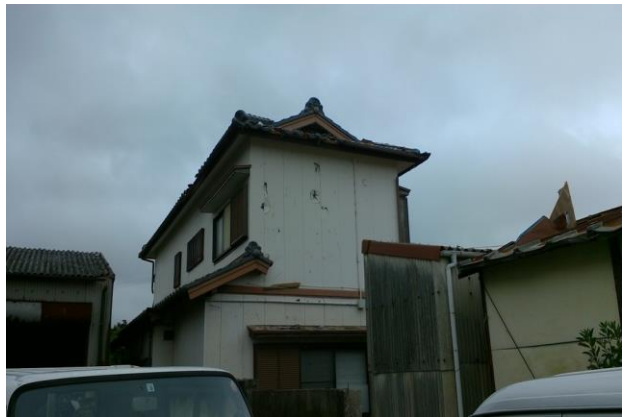
② 屋根瓦がめくれ、飛散物によって壁に
穴のあいた住家
(西方向から撮影)

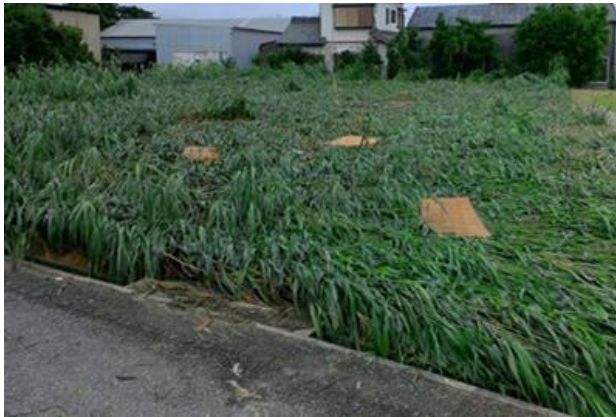
③ 北へ倒れていた農作物と落ちていた
飛散物
(北東方向から撮影)

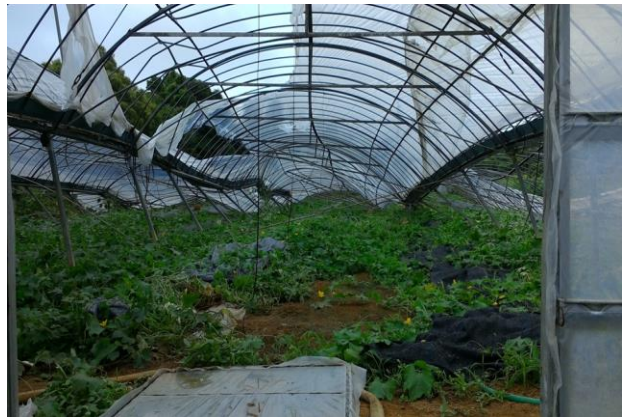
④ 鋼管が変形し被覆材が破れたビ
ニールハウス
(北北西方向から撮影)

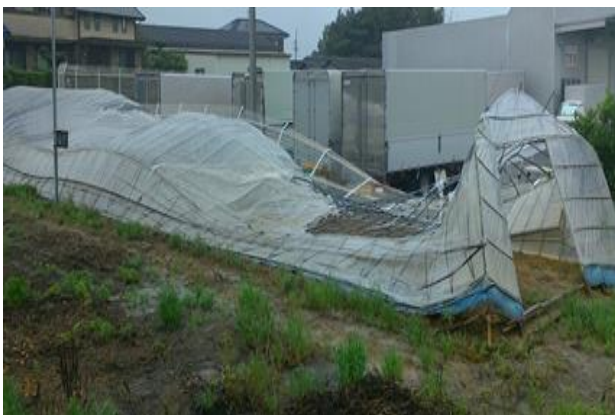
⑤ 鋼管が変形し被覆材が破れたビ
ニールハウス
(南西方向から撮影)

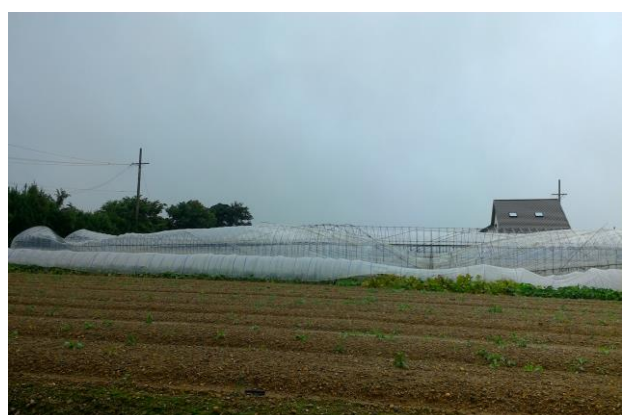
⑥ 鋼管が変形し被覆材が破れたビ
ニールハウス
(北東方向から撮影)
