現地災害調査報告

令和2年7月28日に岐阜県加茂郡八百津町で発生した突風について

令和2年10月22日

岐阜地方気象台

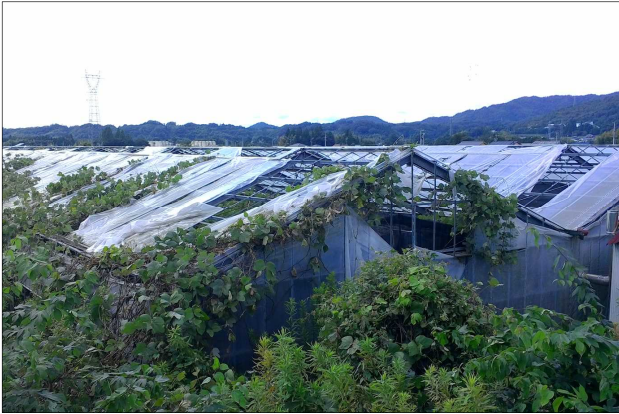
① ビニールが飛散した農業用ハウス
(南方向から撮影)

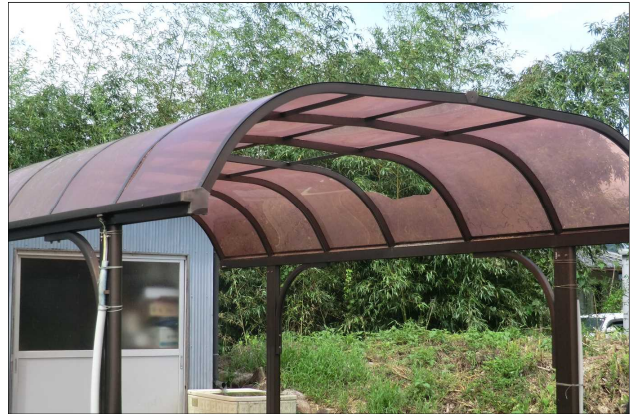
- ・ 住家の軽微な被害
- ・ カーポートの屋根パネルの破損
《根拠に用いた被害指標（DI）及び被害度（DOD）》
- ・ DI：木造の住宅又は店舗
DOD：目視でわかる程度の被害（代表値）
- ・ DI：カーポート
DOD：屋根パネルの破損（代表値）

② 屋根が破損したカーポート
(南方向から撮影)

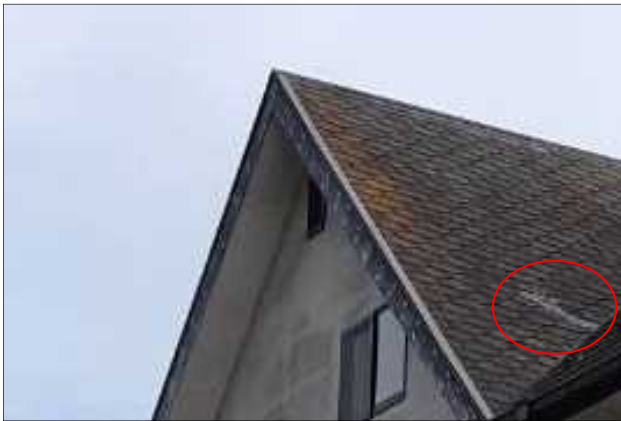
③ 屋根のスレートがめくれた住家
(南方向から撮影)

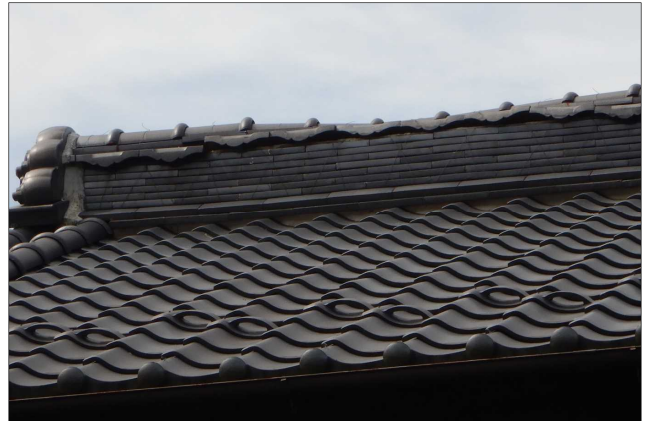
④ 棟瓦がずれた住家
(西方向から撮影)

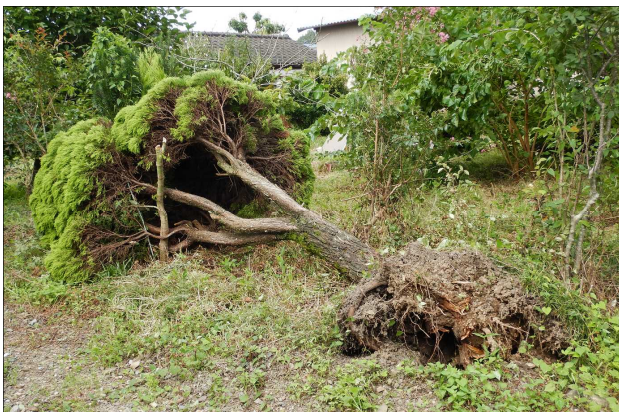
⑤ 根返りした針葉樹
(南西方向から撮影)

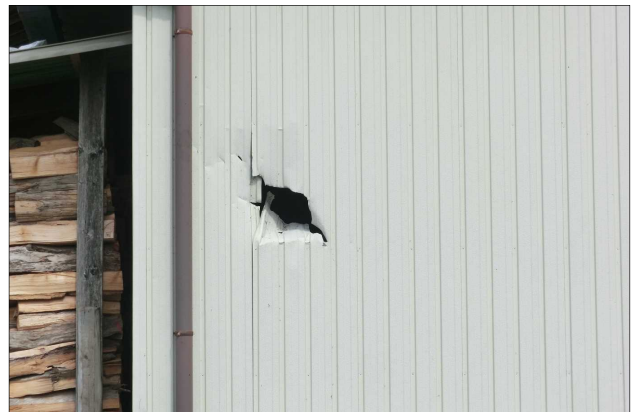
⑥ 飛散したスレートにより損傷した
トタンの壁
(西方向から撮影)
