現地災害調査報告

令和2年9月6日に大分県宇佐市で発生した突風について

令和2年11月9日
大分地方気象台

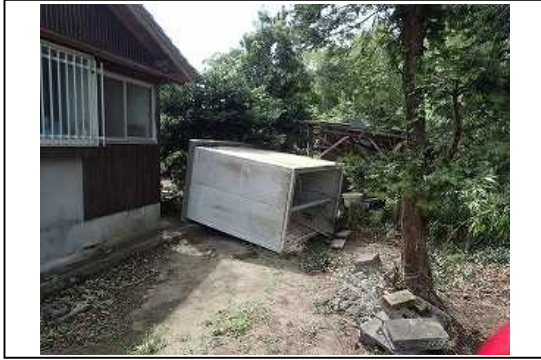
① 倒れた物置（東から撮影）

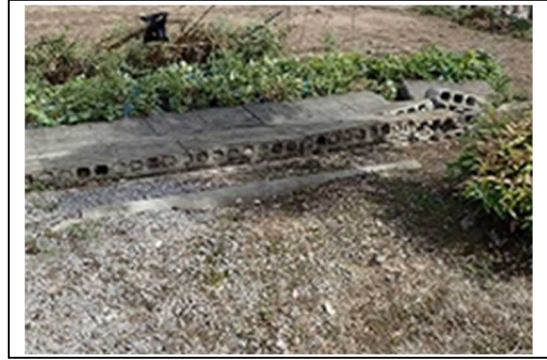
② 倒れたブロック塀（西から撮影）

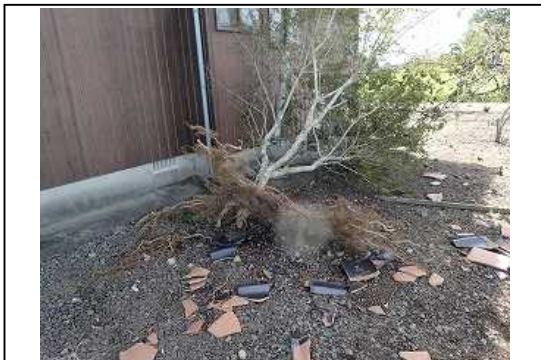
③ 根返りした樹木（東南東から撮影）

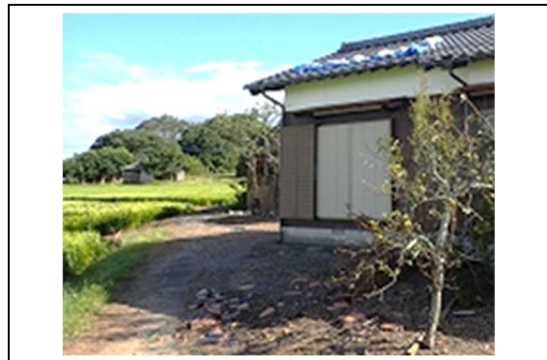
この突風の強さは、風速約35m/sと推定され、日本版改良藤田スケールでJEF0に該当する。

- ・木造住家の屋根瓦のめくれ、飛散

- ・DI：木造の住宅又は店舗
- ・DOD：比較的狭い範囲での屋根ふき材の浮き上がり又ははく離（粘土瓦ぶきの場合）（代表値）

④ 屋根瓦の一部が飛散した住家
（北西から撮影）
