現地災害調査報告

令和3年7月21日に宮崎県児湯郡新富町で
こゆぐんしんとみちょう
発生した突風について

令和3年7月28日

宮崎地方気象台

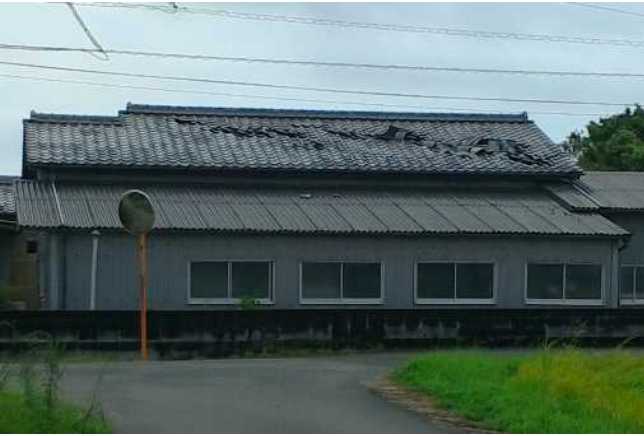
- ・住家の屋根瓦のめくれ
- 《根拠に用いた被害指標(DI)及び被害度(DOD)》
- ・DI：木造の住宅又は店舗
 - ・DOD：比較的狭い範囲での屋根ふき材の浮き上がり又ははく離
（粘土瓦ぶきの場合）（代表値）

①屋根瓦がめくれた住家

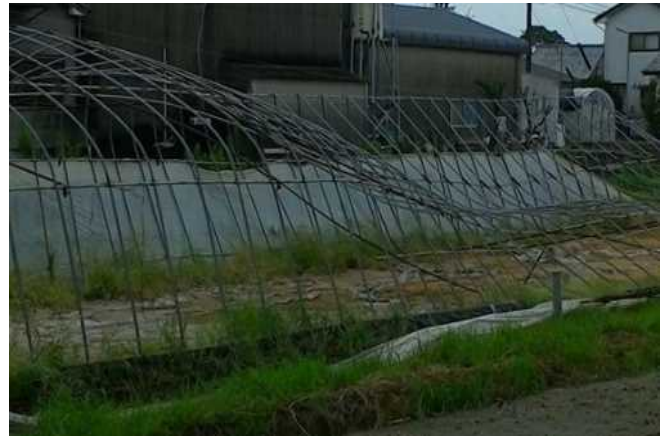
②鋼管が変形したパイプハウス
