現地災害調査報告

令和3年8月9日に愛知県豊川市で発生した突風について

令和3年11月5日

名古屋地方気象台

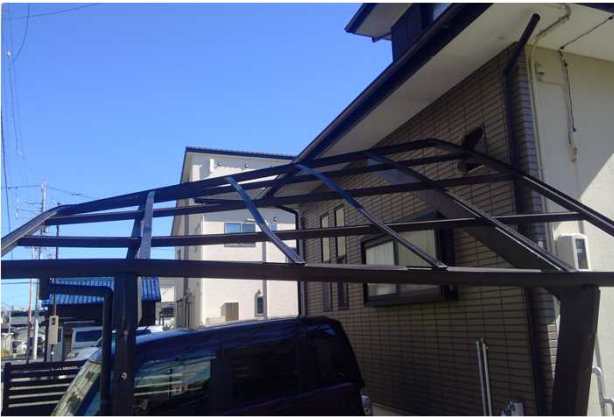
① 屋根のパネルが破損したカーポート
(北西方向から撮影)

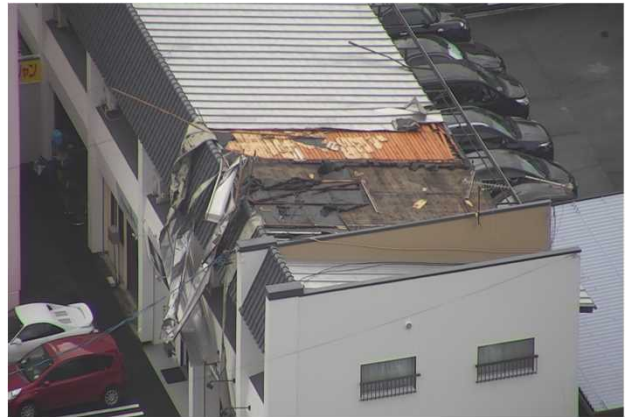
この突風の強さは、風速約40m/sと推定され、日本版改良藤田スケールでJEF1に該当する。

- ・ 店舗の屋根のトタンのめくれ

- ・ DI：木造の住宅又は店舗
- ・ DOD：比較的狭い範囲での屋根ふき材の浮き上がり又ははく離（代表値）

② 屋根のトタンがめくれた店舗
(北西方向から撮影、豊川市防災対策課提供)

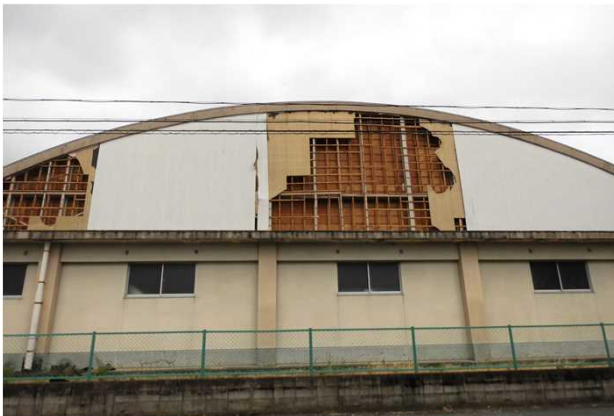
③ 外壁がめくれた体育館
(西方向から撮影)

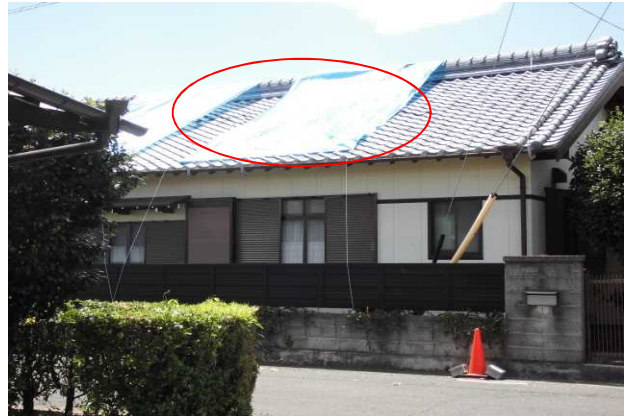
④ 屋根の瓦がめくれた住家
(東方向から撮影)
