現 地 災 害 調 査 報 告

令和3年9月18日に和歌山県日高郡美浜町及び御坊市で発生した突風について

令和3年11月8日

和 歌 山 地 方 気 象 台

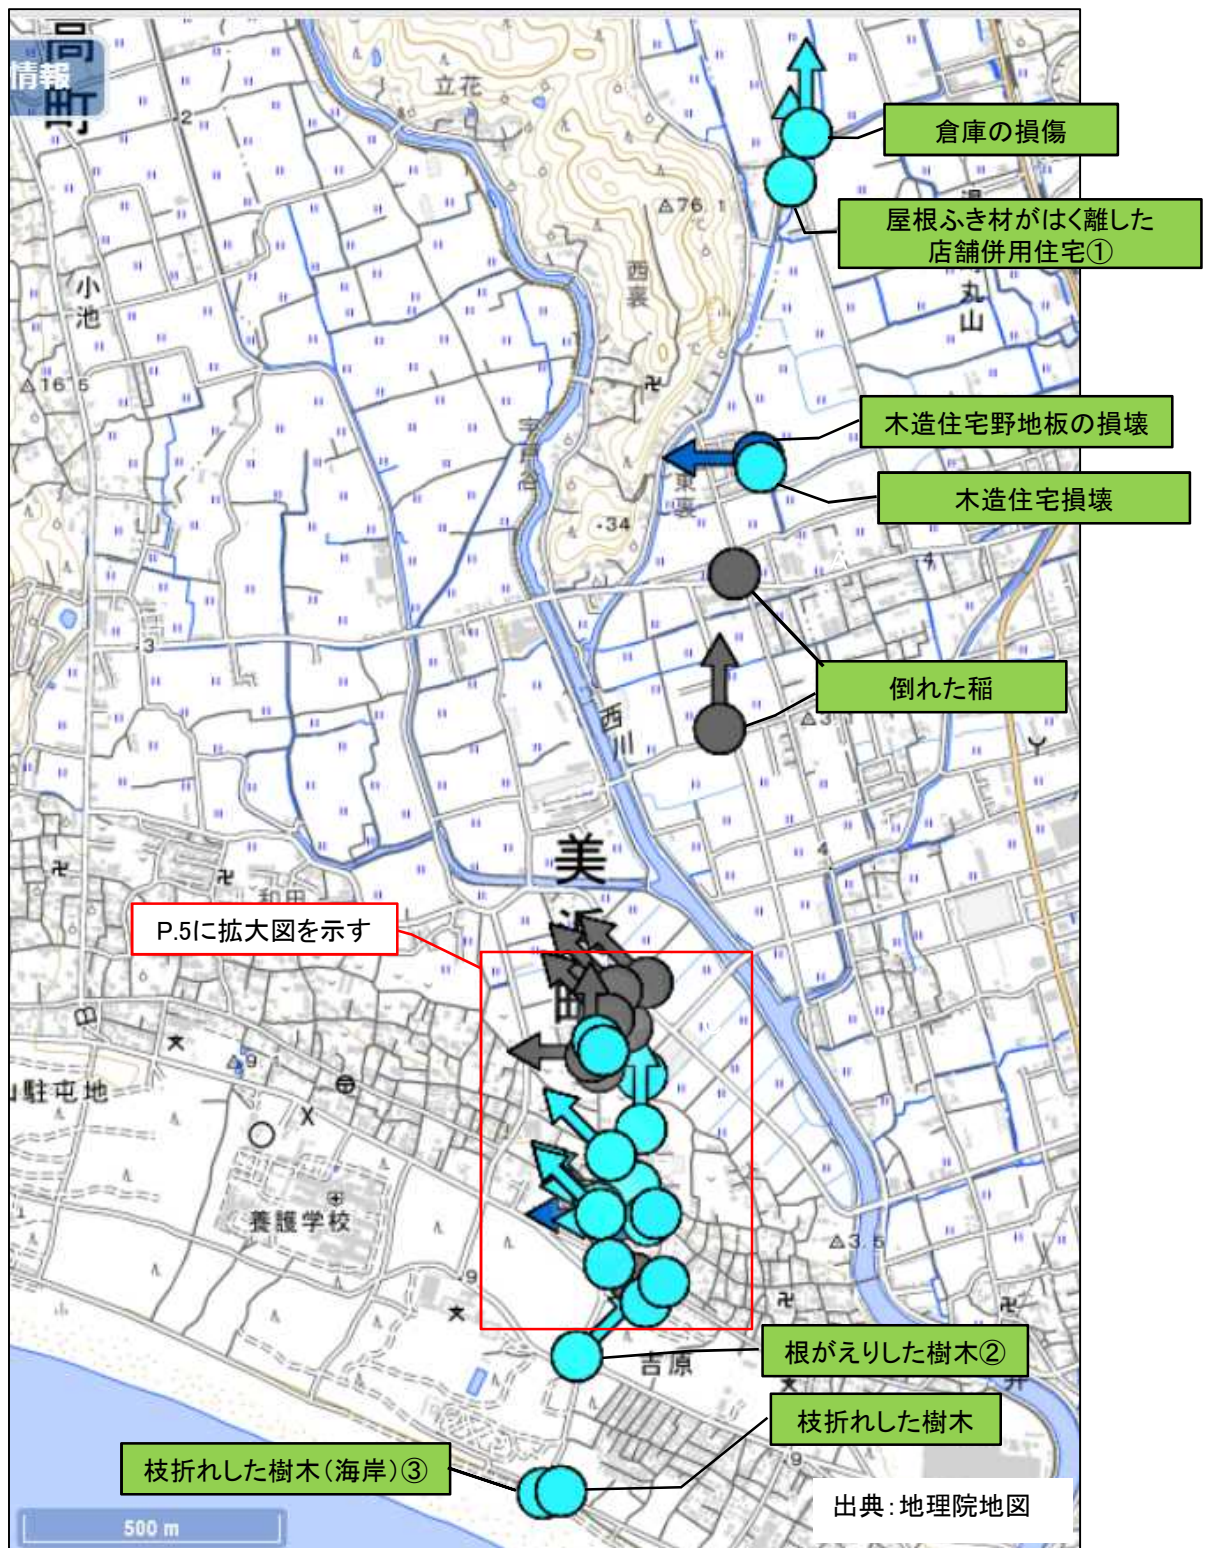
(2)被害発生地域全体図(美浜町吉原地区～御坊市湯川町丸山地区)

- 風速約39-53m/s(JEF1)と推定した被害や痕跡
- 風速約38m/s以下(JEF0以下)と推定した被害や痕跡
- 風速を推定できなかった被害や痕跡
- 矢印 物が倒れたり、飛散した方向
- ① ~ ③ 写真を撮影した被害

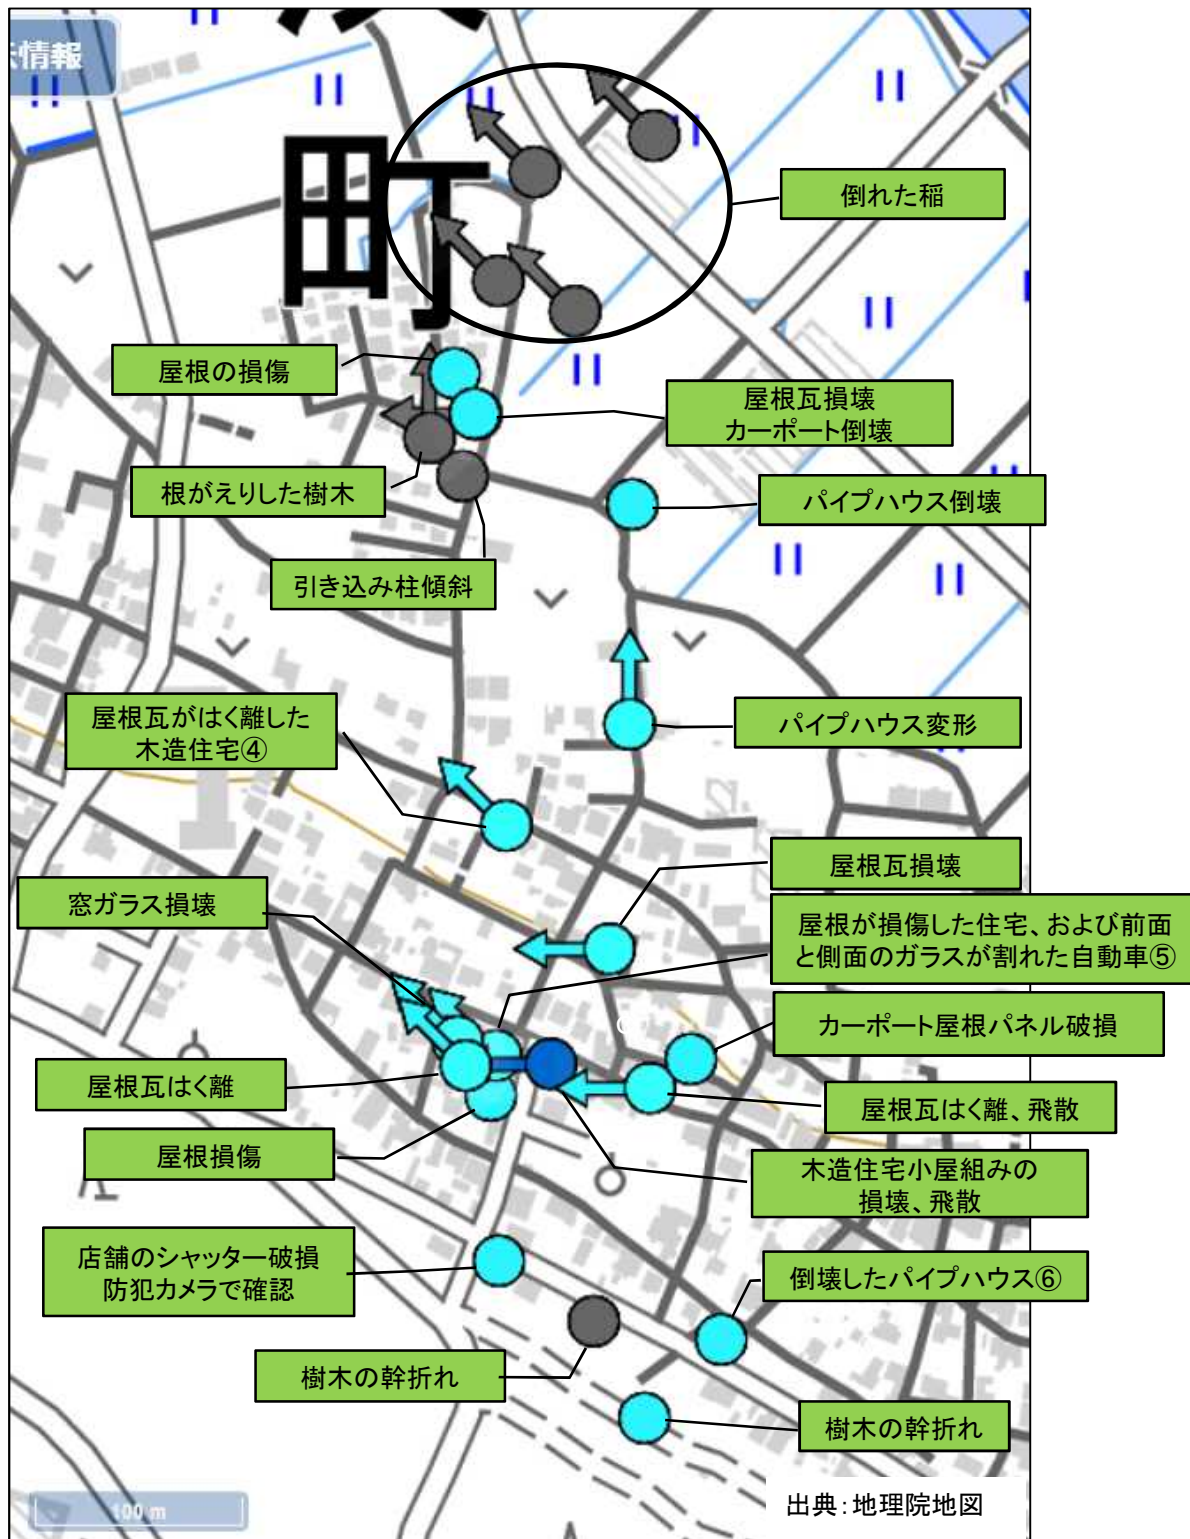
(3)被害発生地域拡大図(美浜町吉原地区)

- 風速約39-53m/s(JEF1)と推定した被害や痕跡
- 風速約38m/s以下(JEF0以下)と推定した被害や痕跡
- 風速を推定できなかった被害や痕跡
- 矢印 物が倒れたり、飛散した方向
- ④ ~ ⑥ 写真を撮影した被害

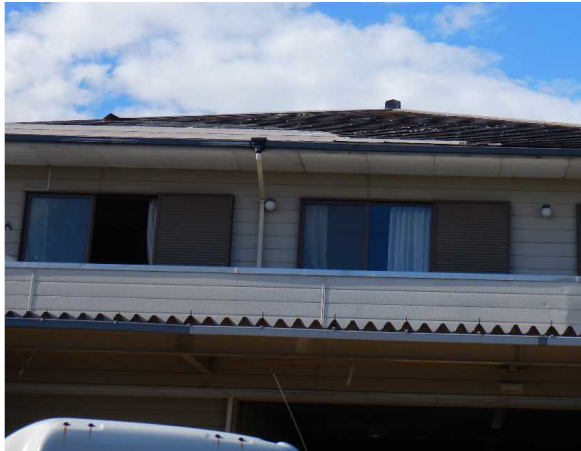
写真①屋根ふき材がはく離した店舗併用住宅
(南方向から撮影)

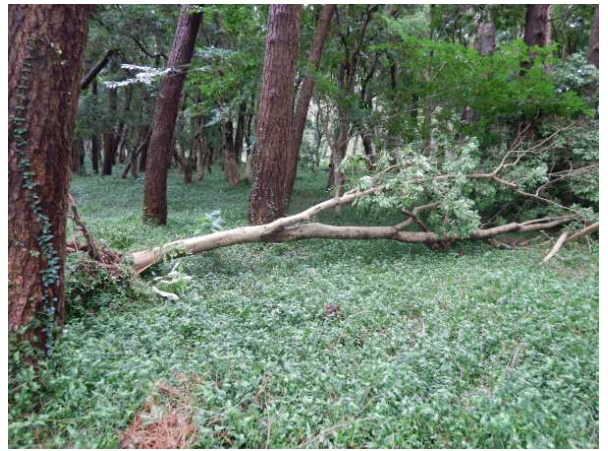
写真②根がえりした樹木
(南東方向から撮影)

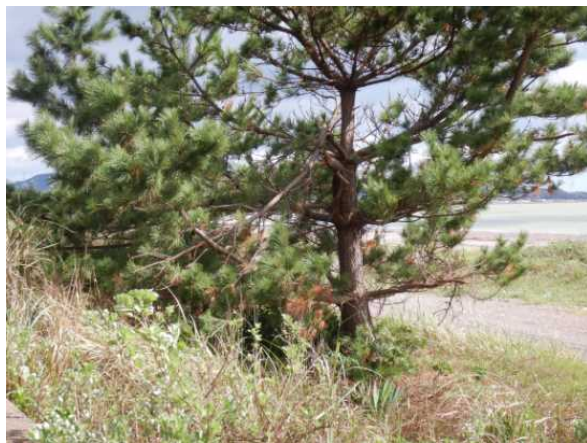
写真③枝折れした樹木(海岸)
(北西方向から撮影)

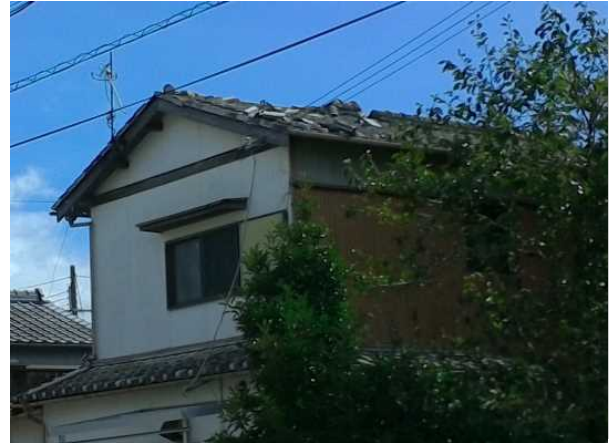
写真④屋根瓦が剥がれた木造住家
(北方向から撮影)

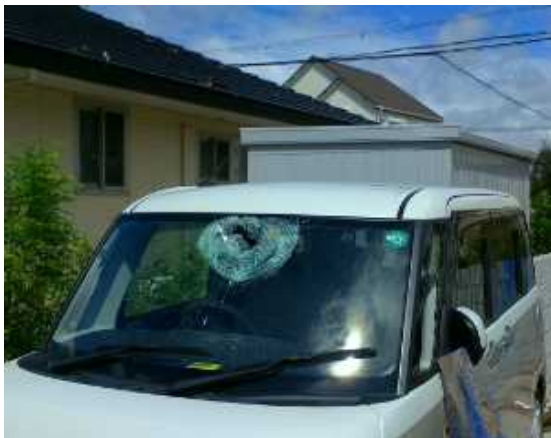
写真⑤前面と側面のガラスが割れた
自動車 (南方向から撮影)

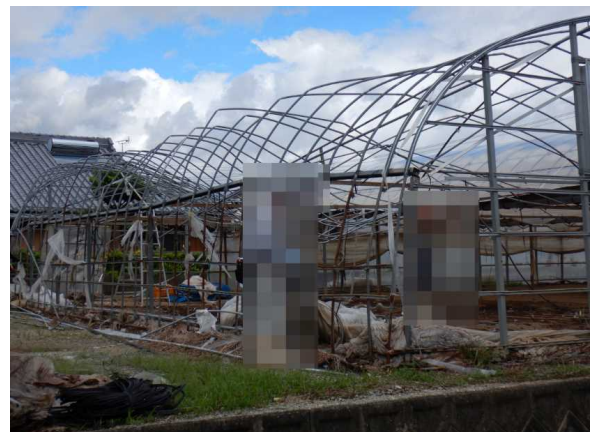
写真⑥倒壊したパイプハウス
(南西方向から撮影)
