現地災害調査報告

令和3年11月30日に長崎県東彼杵郡東彼杵町で発生した
突風について

令和3年12月24日

長崎地方気象台

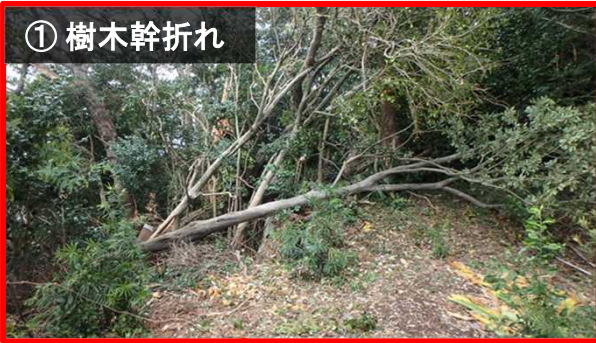
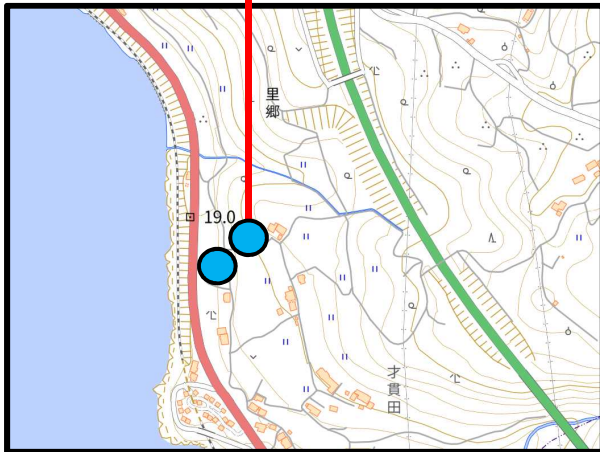
- ・ DI：園芸施設
DOD：パイプハウスの鋼管の変形又は倒壊。
- ・ DI：広葉樹
DOD：幹折れ。幹に亀裂や折損。

① 樹木幹折れ

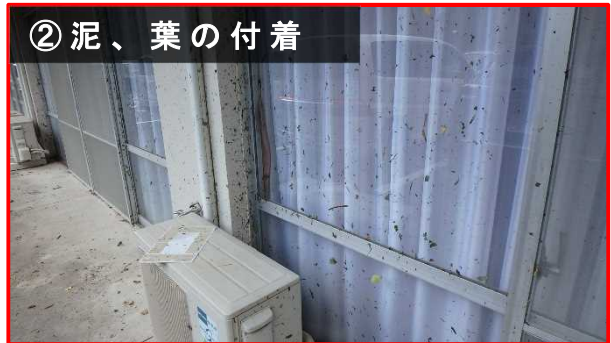
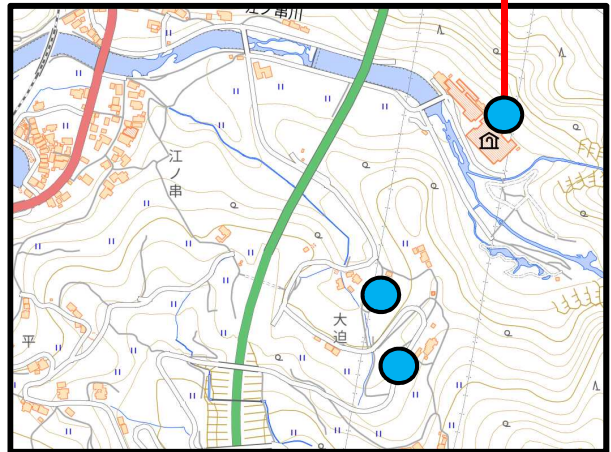
② 泥、葉の付着

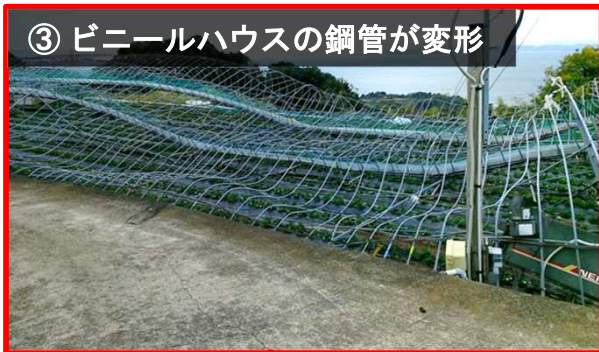
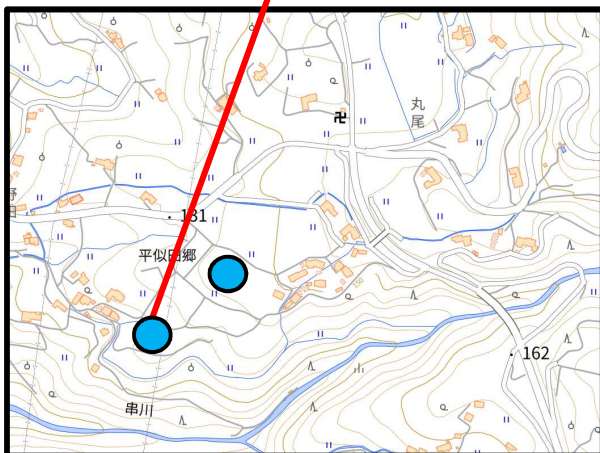
- ・ 複数箇所でビニールハウスの鋼管が変形していた。
- ・ 樹木の幹折れ。

③ ビニールハウスの鋼管が変形

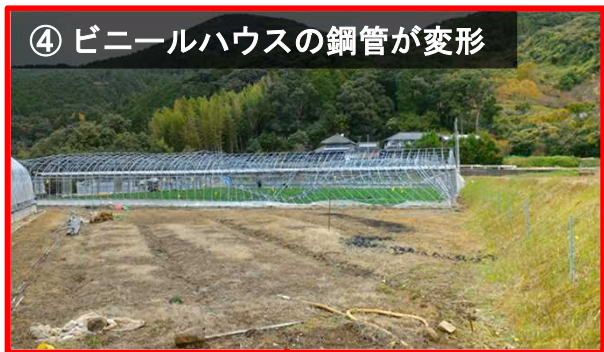
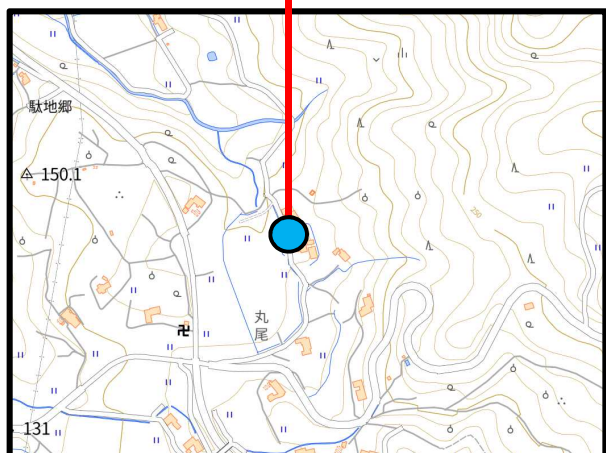
④ ビニールハウスの鋼管が変形
