# 現地災害調査報告

令和3年11月9日に千葉県富津市で発生した突風について

令和4年1月12日

銚子地方気象台

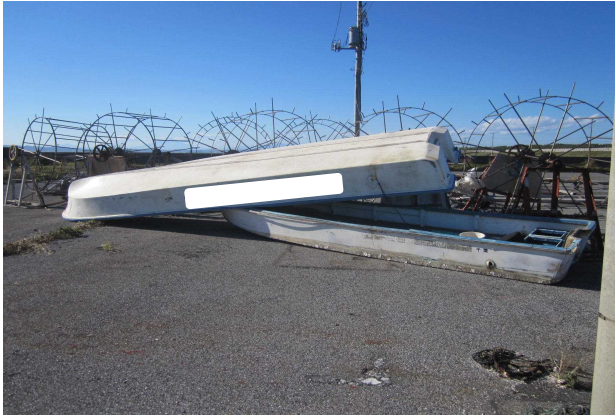
① 横転した船  
(東方向から撮影)

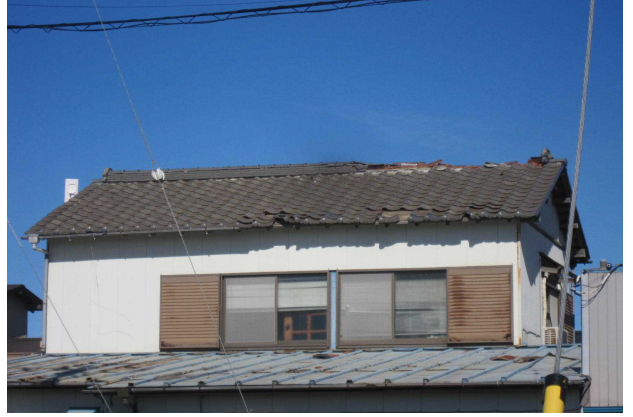
- ・住家の屋根瓦のめくれ

② 屋根瓦が飛散した住家  
(南方向から撮影)

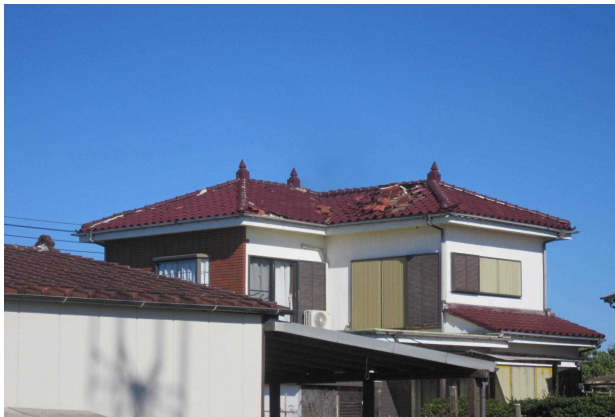
③ 屋根瓦が飛散した住家  
(南西方向から撮影)

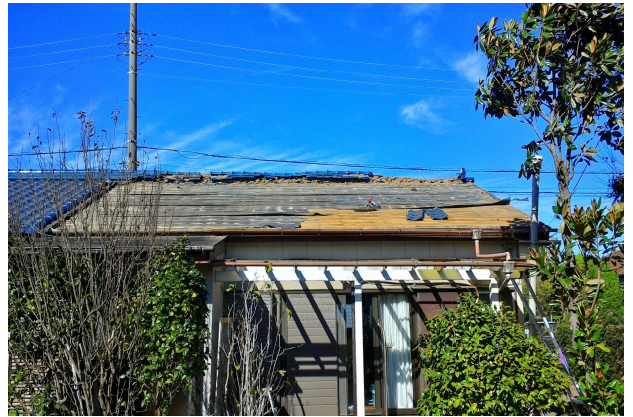
④ 屋根瓦が飛散した住家  
(南方向から撮影)

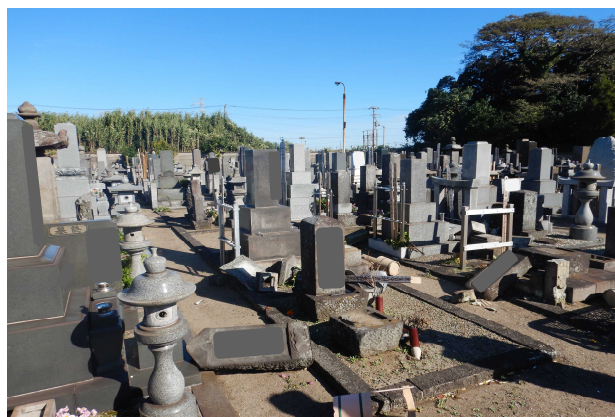
⑤ 転倒した墓石等  
(西方向から撮影)

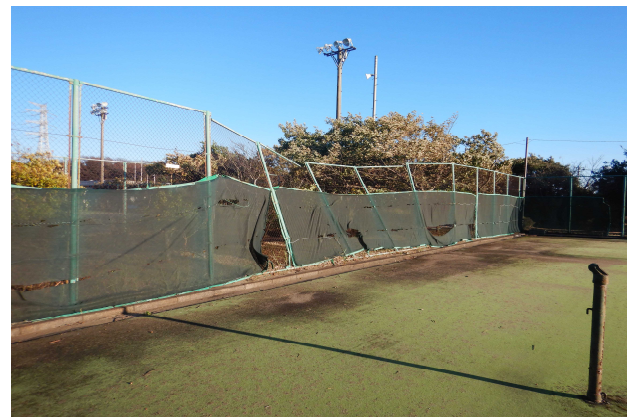
⑥ 一部損壊したフェンス  
(北西方向から撮影)
