現地災害調査報告

令和3年10月4日に北海道上川郡東川町、上川郡東神楽町および旭川市で発生した突風について

令和4年2月9日
旭川地方气象台

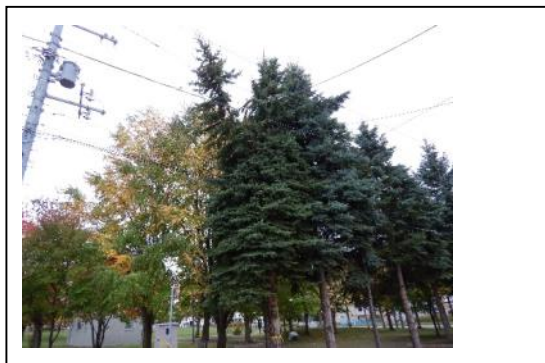
①樹木の折損

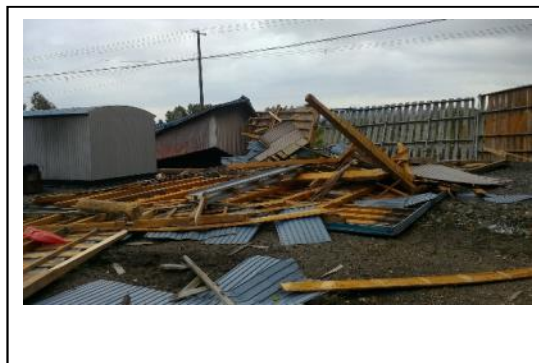
②倒壊した物置

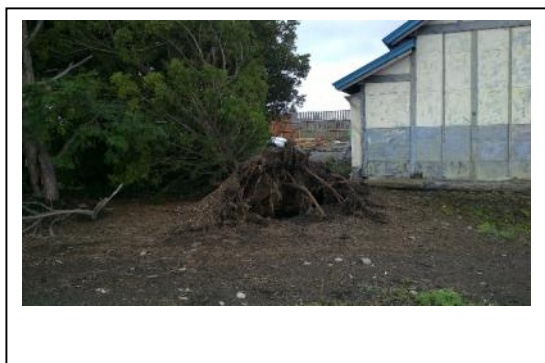
③根返りした樹木

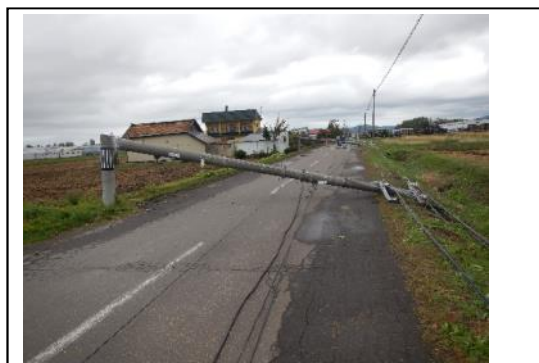
④電柱の折損

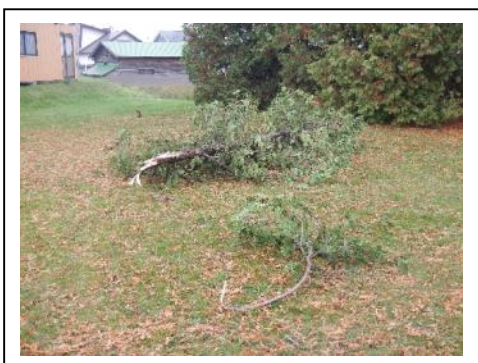
⑤樹木の折損

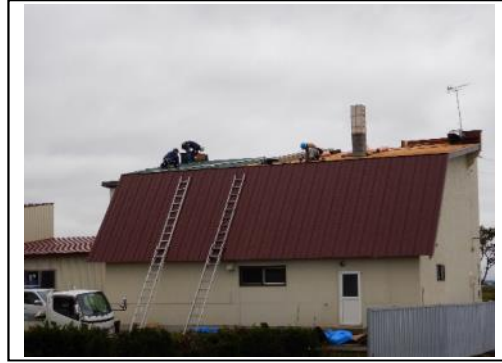
⑥屋根が飛散した住家

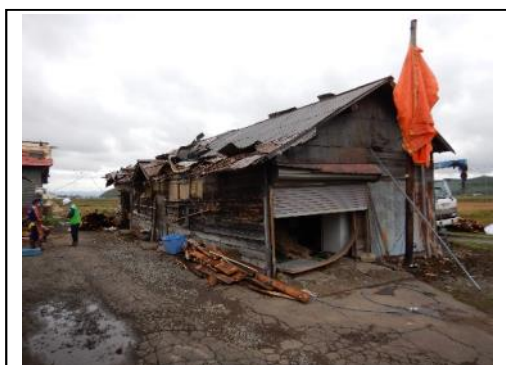
⑦破損した物置

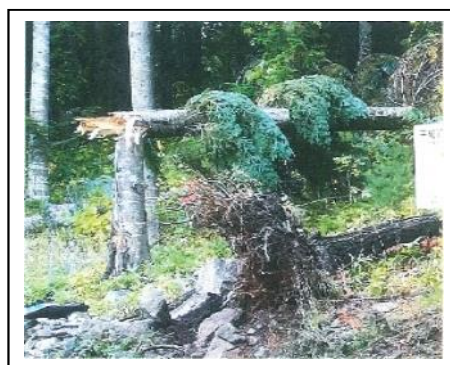
⑧樹木の折損
