現地災害調査報告

令和3年11月4日に香川県観音寺市で発生した突風について

令和4年3月8日

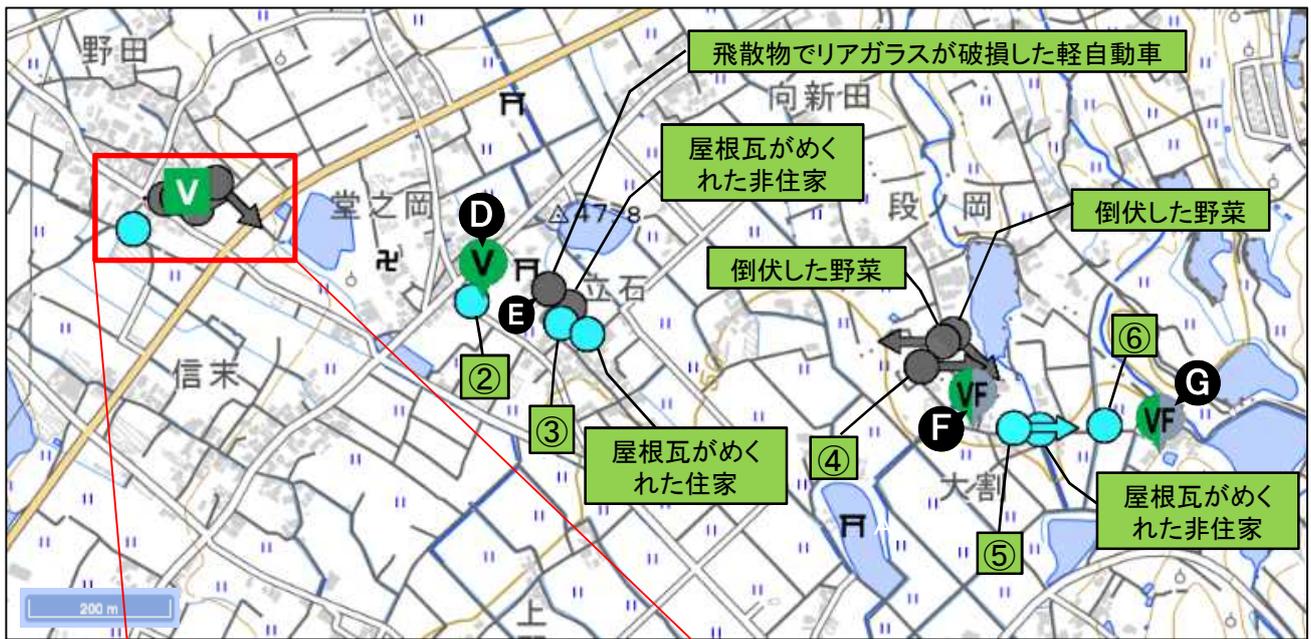
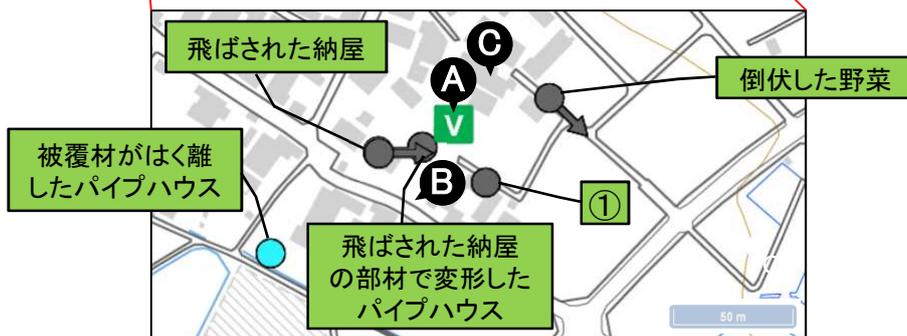
(2)被害発生地域拡大図(観音寺市原町から観音寺市新田町)

この突風は、11月4日11時40分頃に観音寺市原町で発生し、東に移動し、観音寺市新田町で消滅した。

この突風による被害範囲は、長さ約1.4km、幅約140mであった。

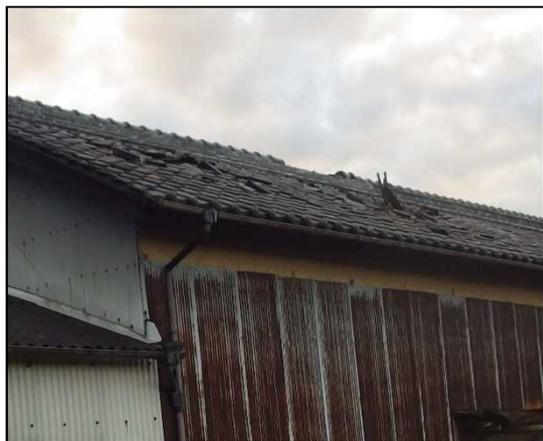
写真①飛散物により破損した屋根瓦

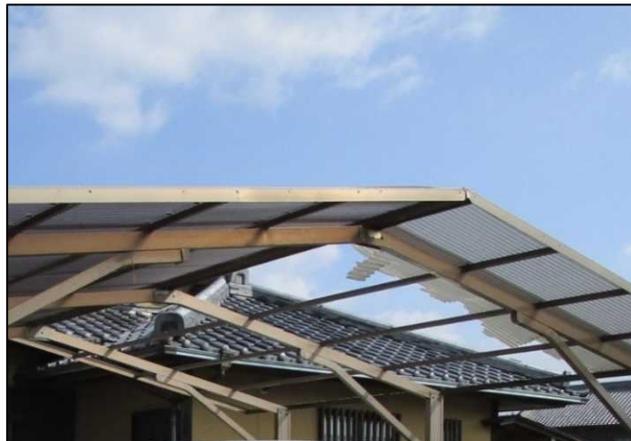
写真②損傷したカーポート

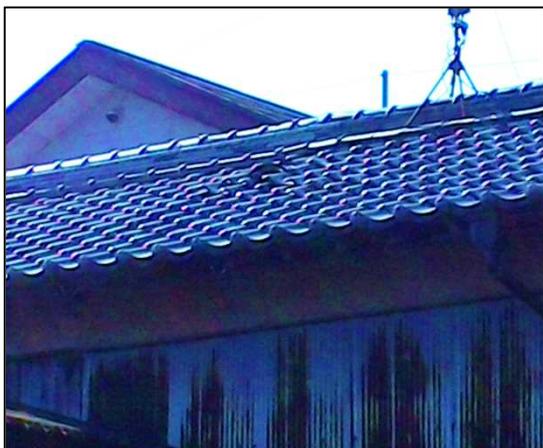
この突風の強さは、風速約35m/sと推定され、日本版改良藤田スケールでJEF0に該当する。

- ・住家の屋根瓦のめくれ。

- ・DI: 木造の住宅又は店舗
- DOD: 比較的狭い範囲での屋根ふき材の浮き上がり又ははく離(代表値)

写真③屋根瓦がめくれた住家

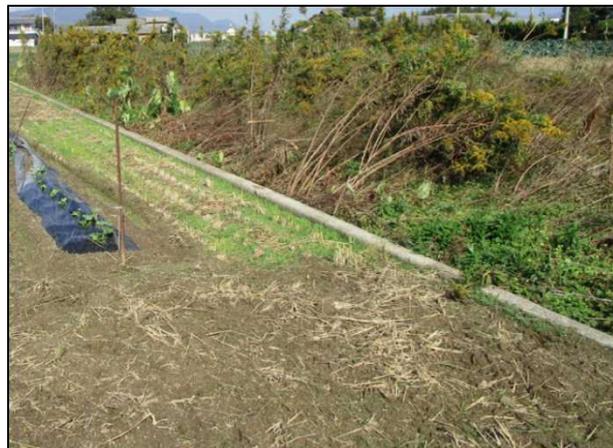
写真④倒伏した草木

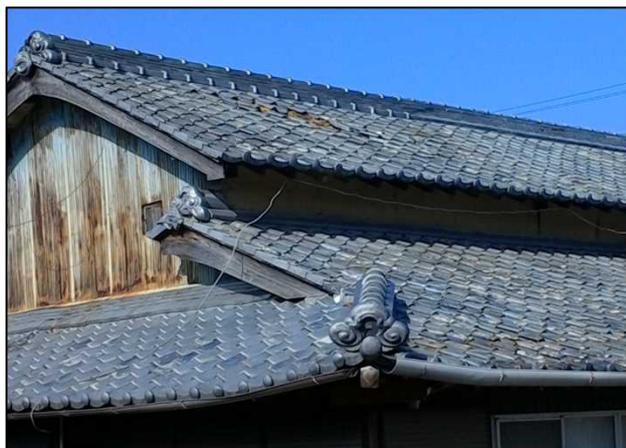
写真⑤屋根瓦が飛散した非住家

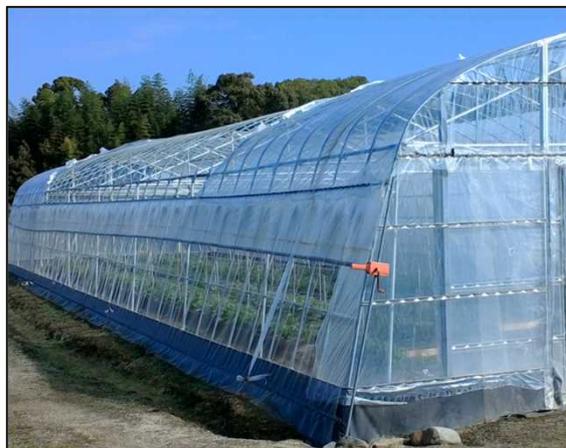
写真⑥被覆材がはく離したパイプハウス
