現地災害調査報告

令和元年7月9日に佐賀県鹿島市で発生した突風について

令和元年7月25日

佐賀地方気象台

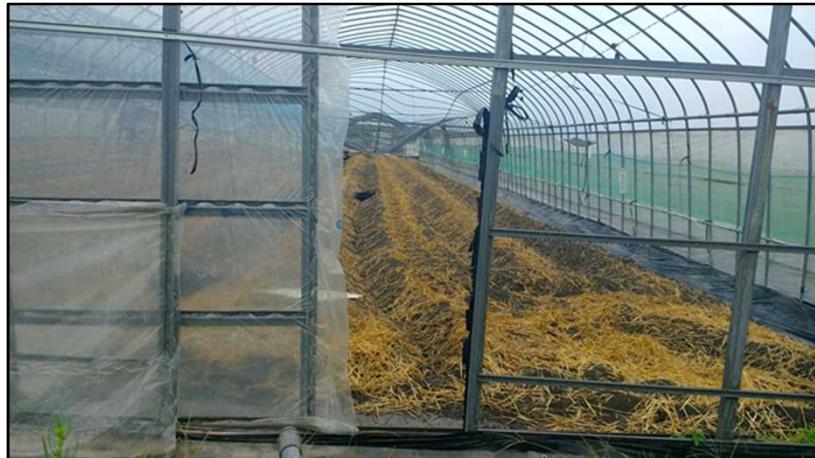
この突風の強さは、風速約35m/sと推定され、日本版改良藤田スケールでJEFOに該当する。

- ・パイプハウス（ビニールハウス）の鋼管の変形

① - 1パイプハウスの変形や剥離

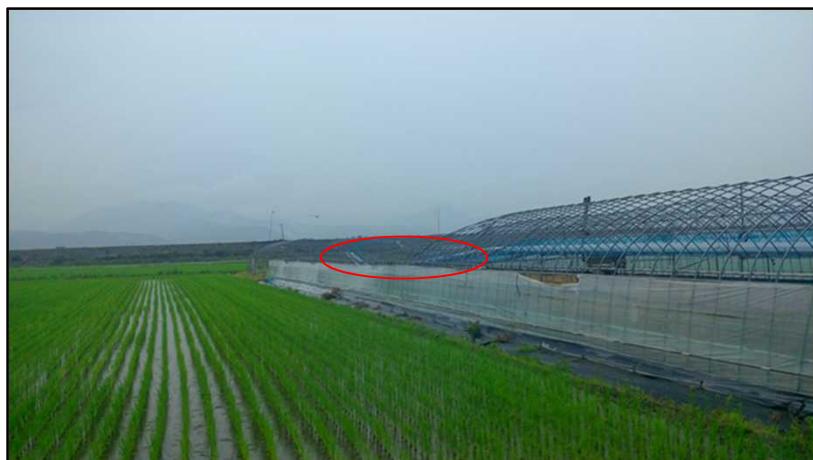
①-2パイプハウスの変形や剥離
