# 現地災害調査報告

平成 26 年 6 月 14 日に秋田県三種町で発生した突風について  
(気象庁機動調査班 (JMA-MOT) による現地調査の報告)

平成 26 年 9 月 1 日

秋 田 地 方 気 象 台

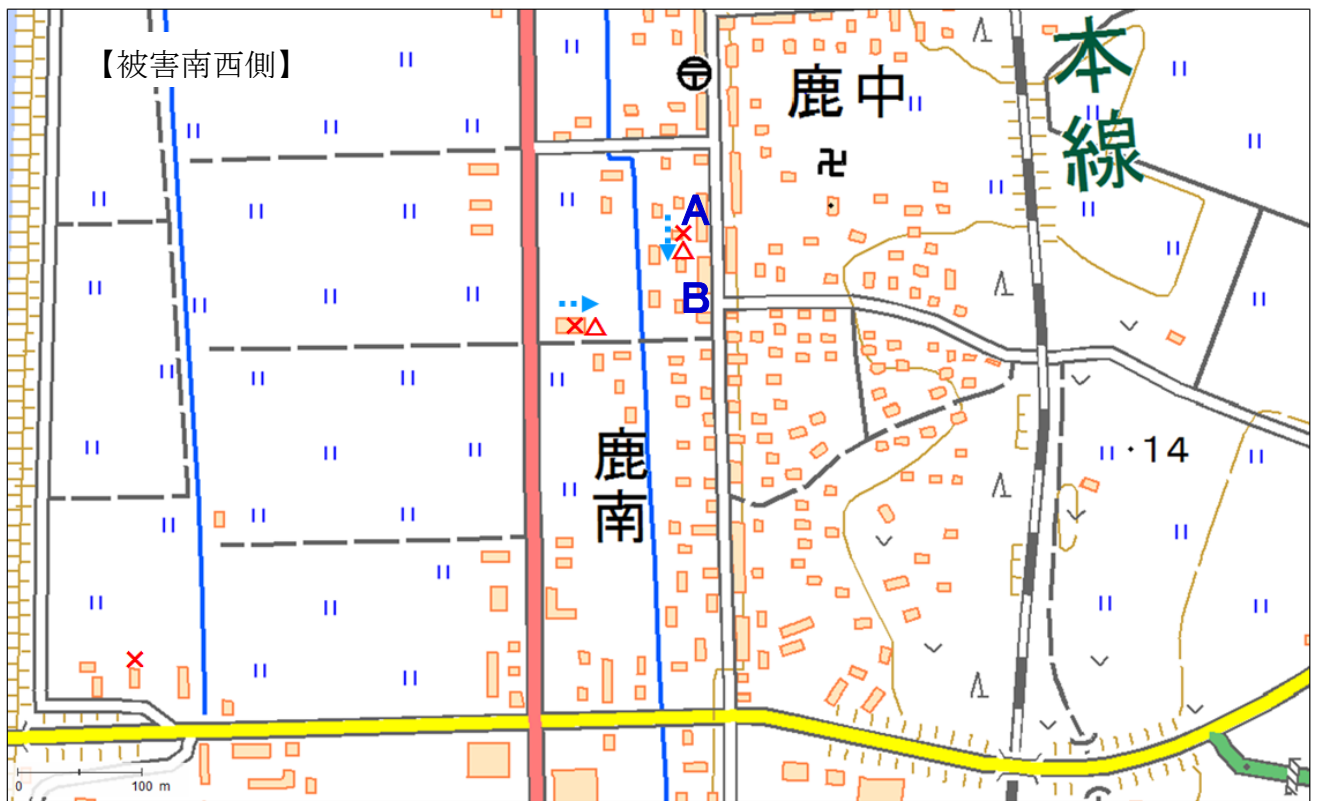
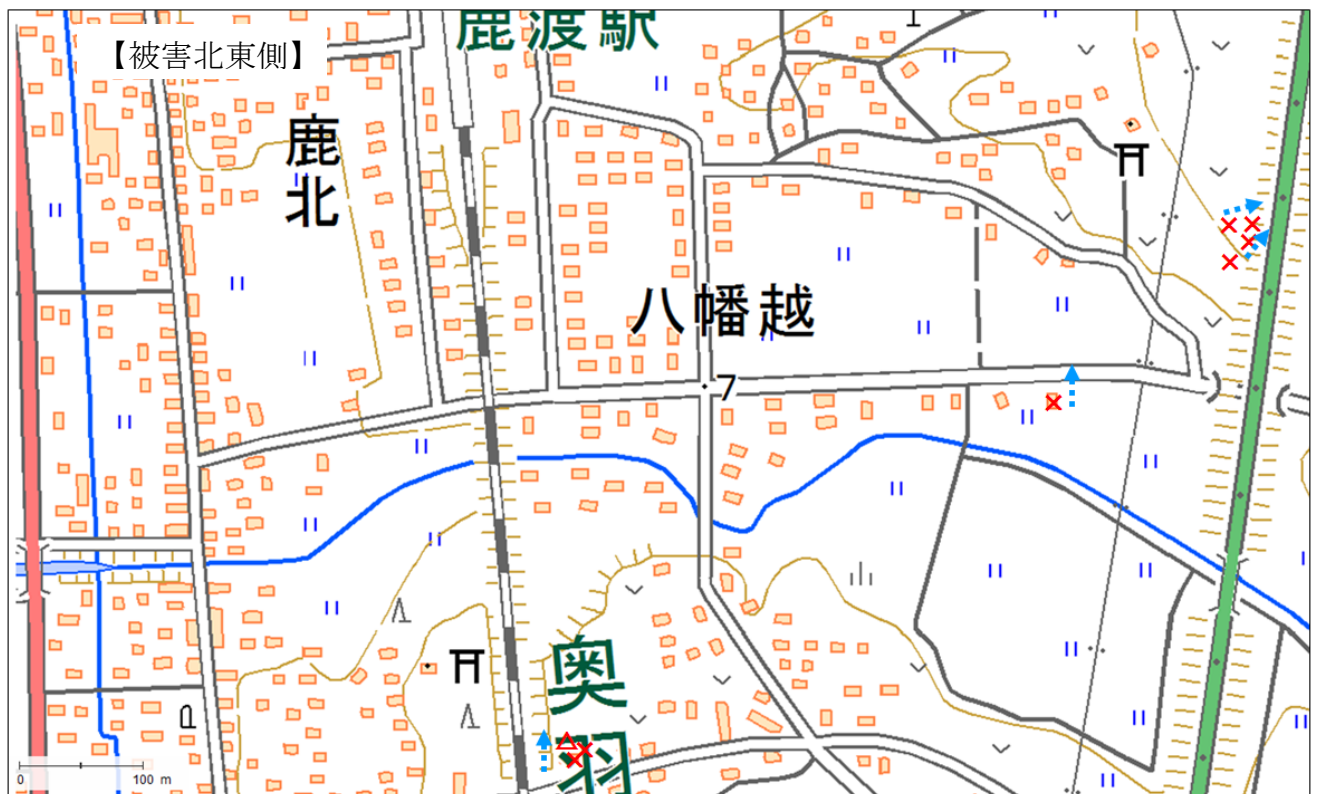
○被害状況分布図

被害範囲は、幅約 60m、長さ約 1.6km であった。

情報を得た地点は、被害状況分布図参照。

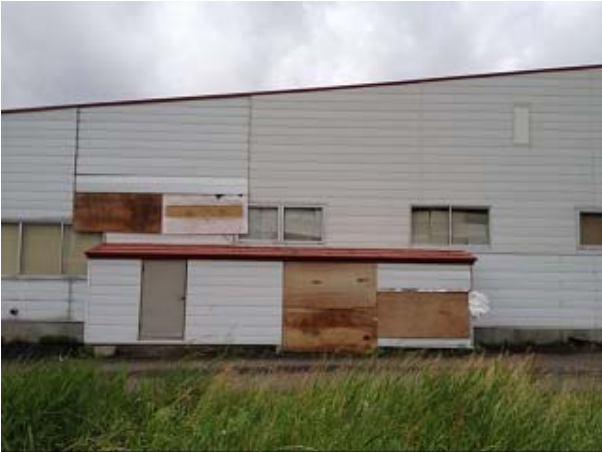
①非住家東側壁のトタンが東側へ約 10m 飛散。  
(東から撮影)

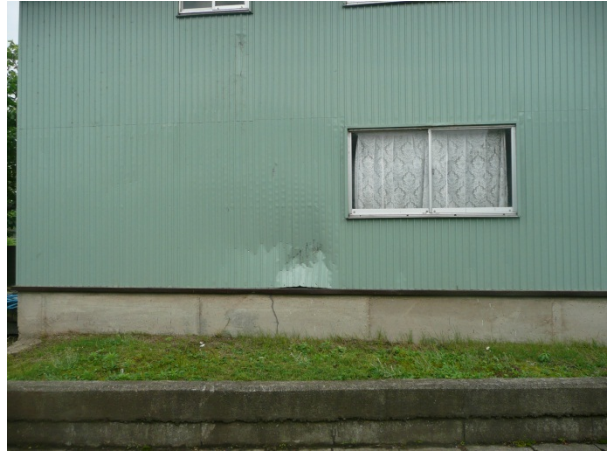
②住家（倉庫）北西側壁に何かぶつかった痕跡。  
(北西から撮影)

- ・19時前、強い雨と風が一瞬あり、2階西側のサッシ・網戸が北側に約10m飛んだ。屋根が剥がれた。また、北西側外壁に何かがぶつかり凹んだ。

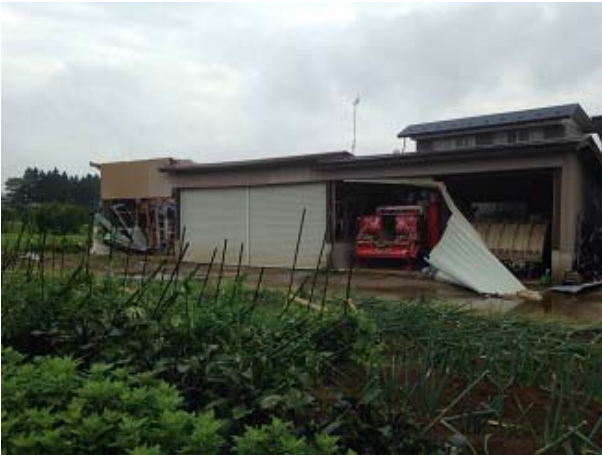
③左側倉庫の屋根が飛散し、左側倉庫のシャッターが  
損壊。（北東から撮影）

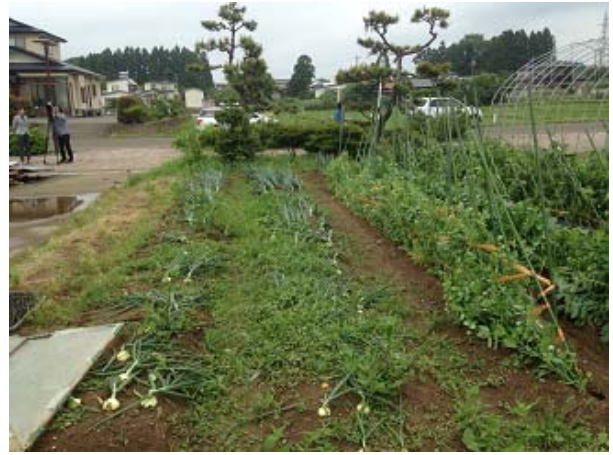
④③写真の敷地内東側畑の玉葱の葉が北側に倒伏。  
(南から撮影)

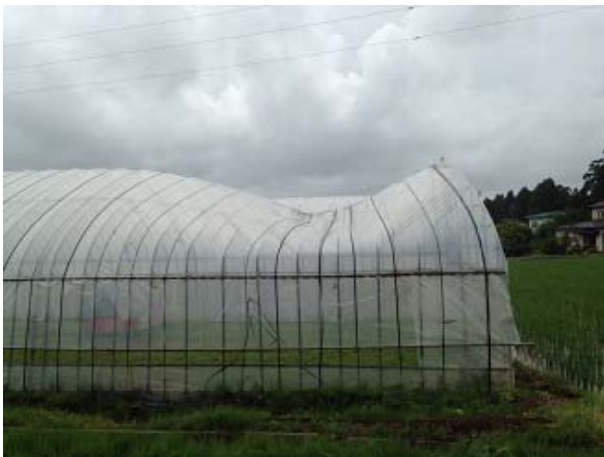
⑤高速道路脇のビニールハウスの北端が潰れている。  
(東から撮影)

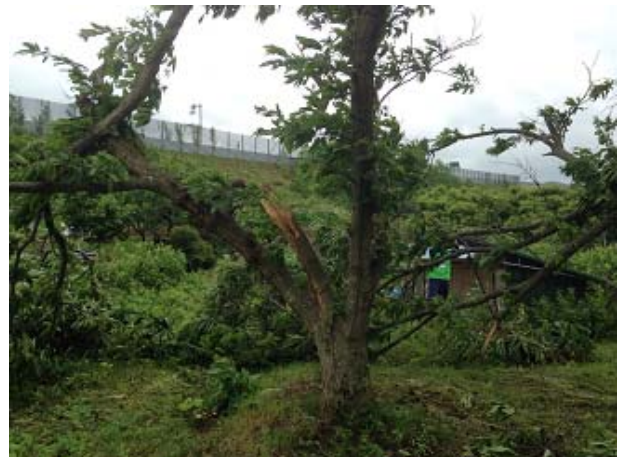
⑥栗の木折損、太さ約 15 センチで北東側に倒れ  
ている。（西から撮影）
