現地災害調査報告

平成 30 年 11 月 25 日に秋田県男鹿市で発生した突風について

平成 31 年 1 月 8 日

秋 田 地 方 気 象 台

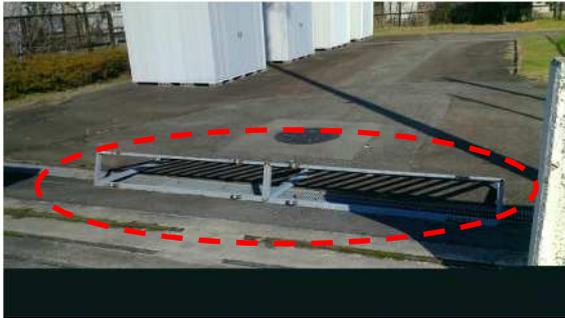
門扉北東方向へ転倒(南西から撮影)

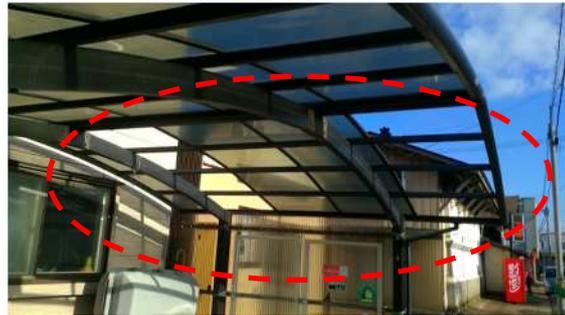
カーポート屋根アクリル板破損(西から撮影)

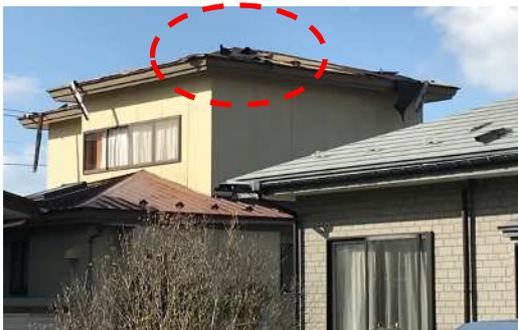
この突風の強さは、風速約 50m/s と推定され、日本版改良藤田スケールで JEF 1 に該当する。

木造住家の屋根ふき材のはく離。

- ・DI：木造の住宅又は店舗
- ・DOD：比較的広い範囲での屋根ふき材の浮き上がり又は剝離 金属板ぶき又は化粧スレートぶきの場合（代表値）

屋根ふき材のはく離した木造住宅
(北東から撮影)

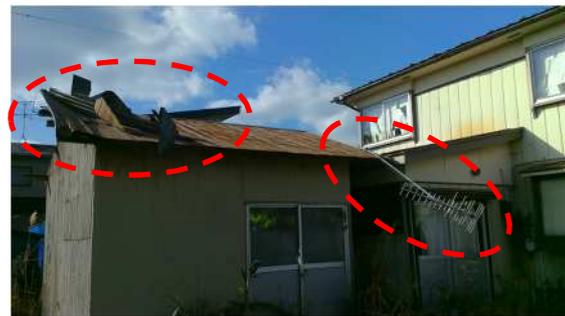
非住家南側屋根ふき材はく離
TVアンテナ北東側へ倒壊(東から撮影)

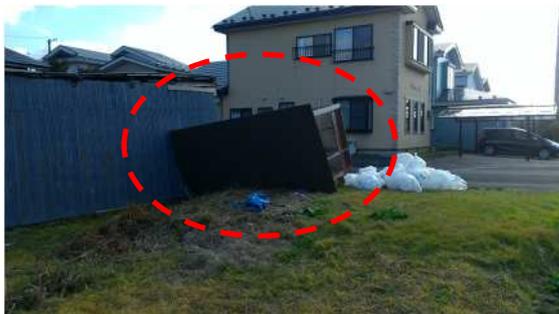
ゴミ集積場が北東方向へ転倒
(北から撮影)

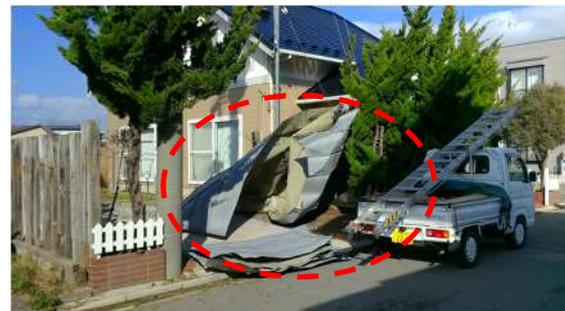
屋根ふき材が約20m北に飛散した
(南東から撮影)

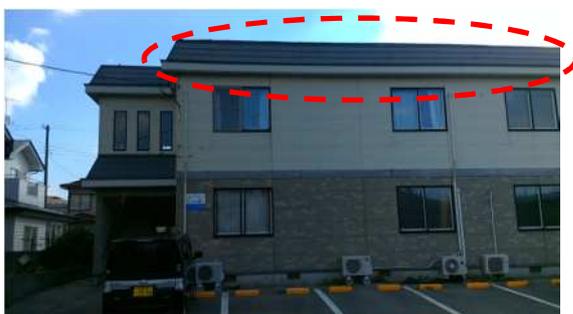
屋根ふき材のはく離したアパート
(北から撮影)

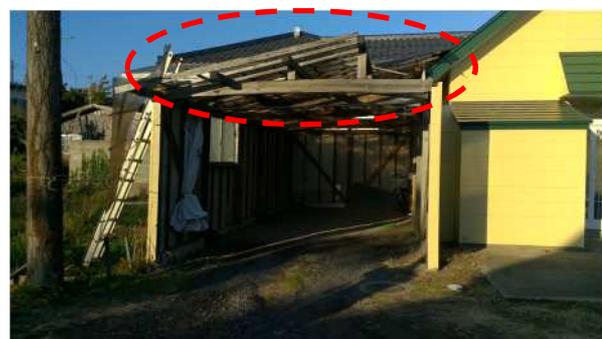
住宅隣接の簡易車庫の屋根ふき材はく離
(南西から撮影)
